Gebrauchtfahrzeugbewertung

Auftr.-Nr: S86208  
Kennzeichen: OHNE

Hersteller / Typ: Jeep Compass Altitude Mild-Hybrid FWD

VIN: ZACNJECA3RPS86208

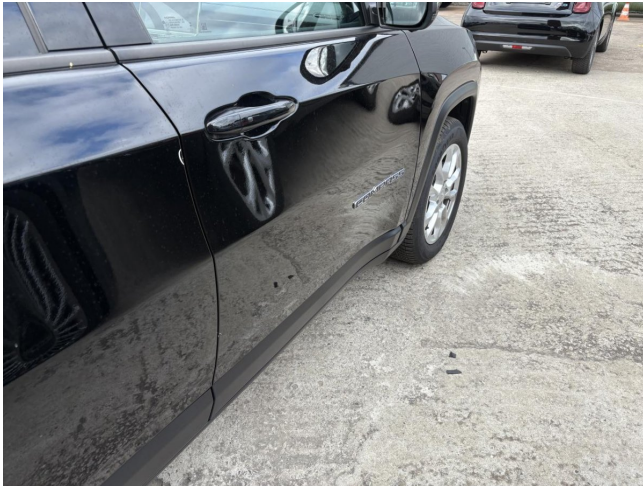
Türkante HR - Lackabplatzer - Smart

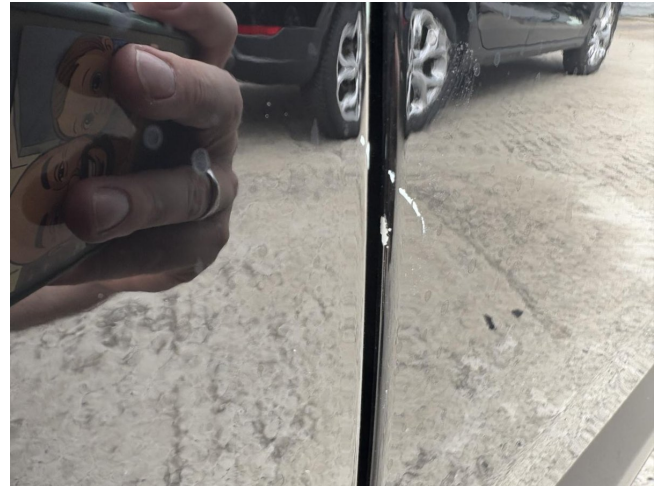
Türkante VR - Lackabplatzer - Smart

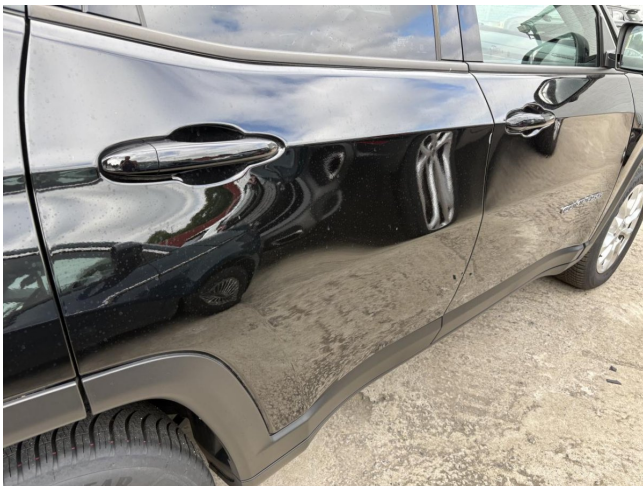
Türkante VR - Lackabplatzer - Smart

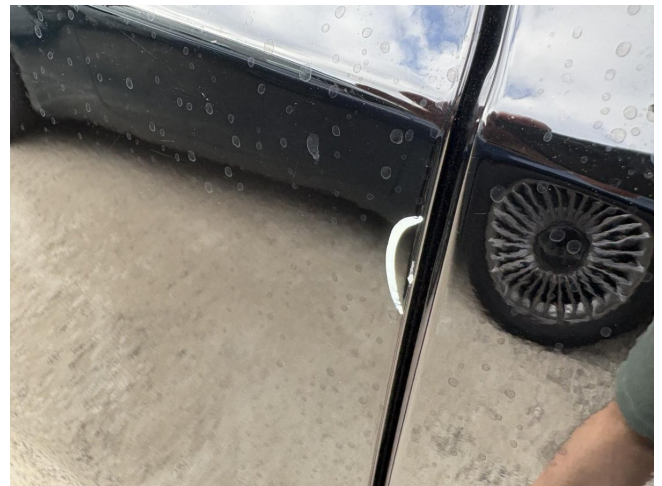
Türkante HR - Lackabplatzer - Smart

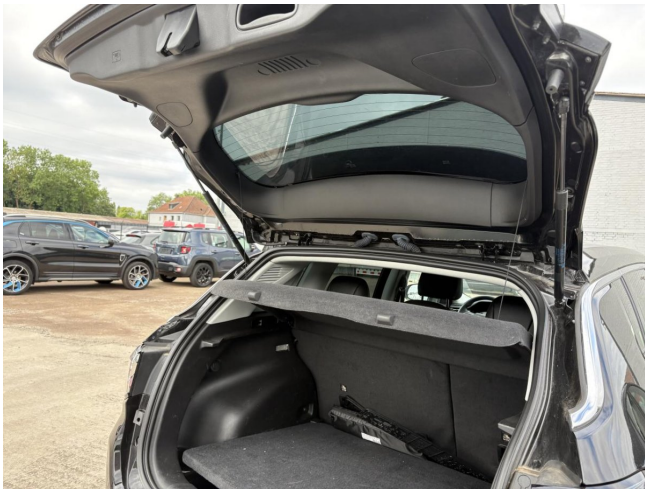
Kofferraumverkleidungen beschädigt - WM

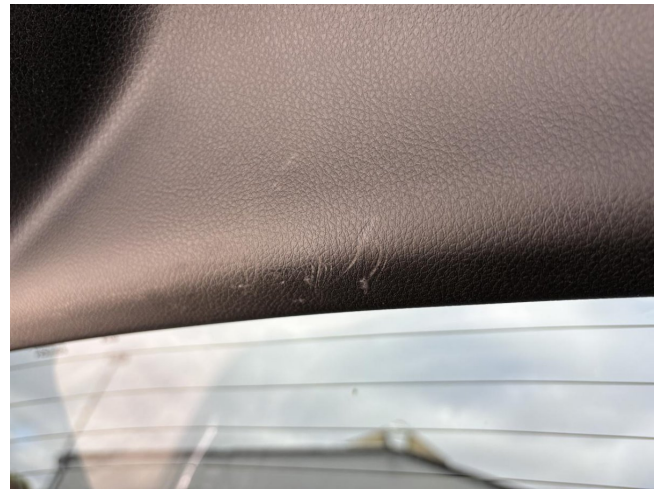
Kofferraumverkleidungen beschädigt - WM

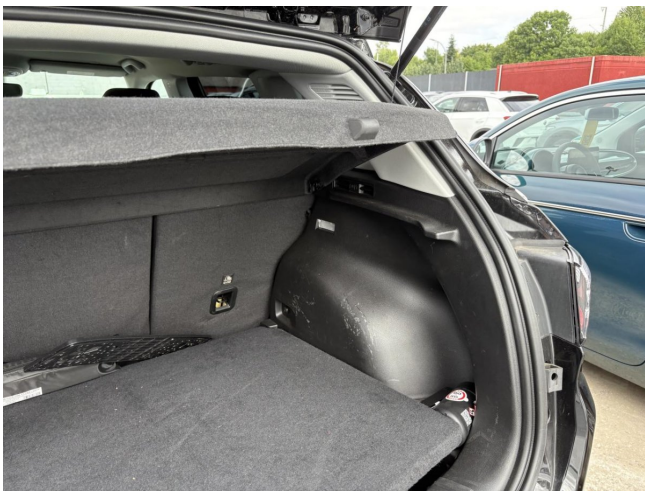
Kofferraumverkleidungen beschädigt - WM

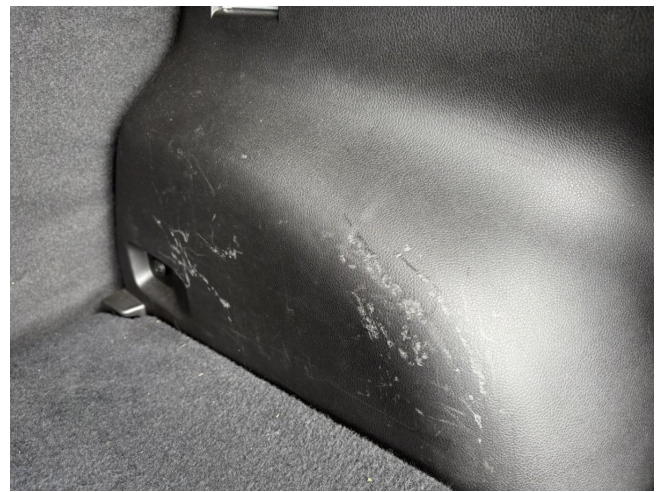
Kofferraumverkleidungen beschädigt - WM

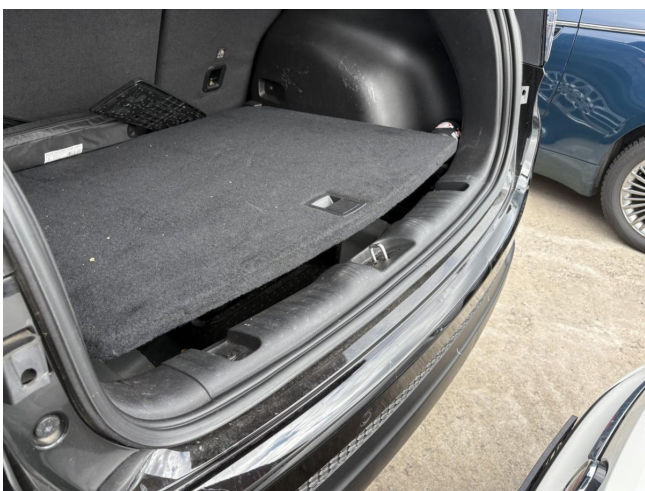
Kofferraumverkleidungen beschädigt - WM

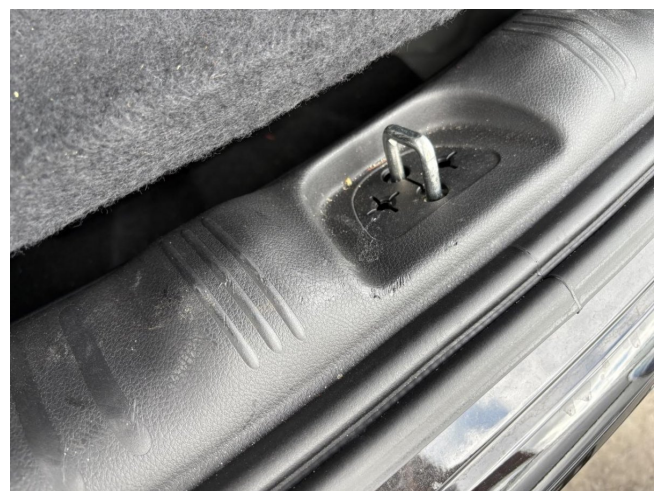
Kofferraumverkleidungen beschädigt - WM

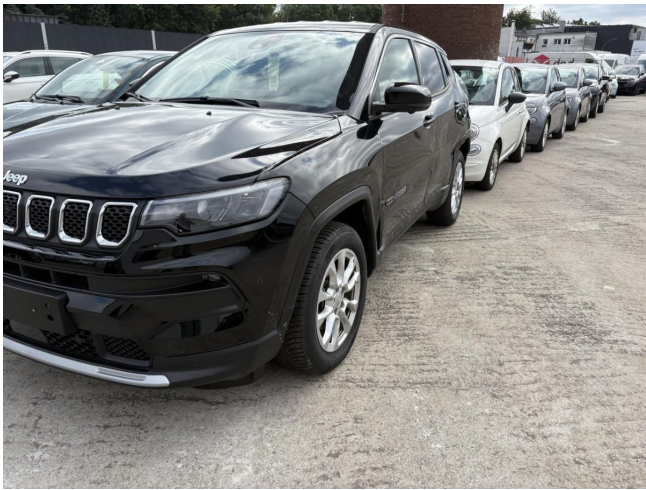
Seitenschaden

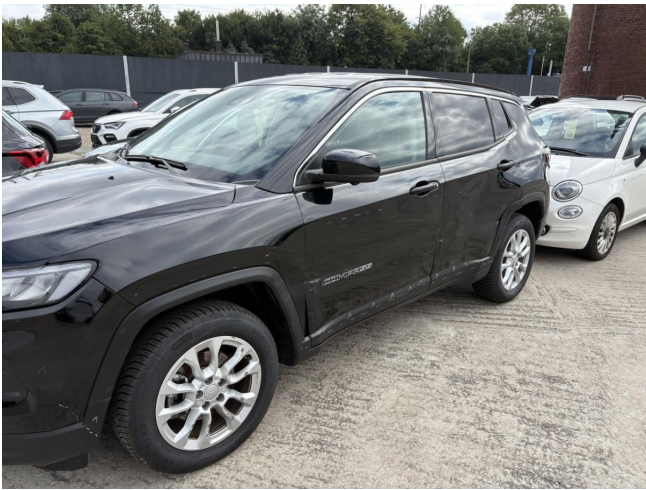
Seitenschaden

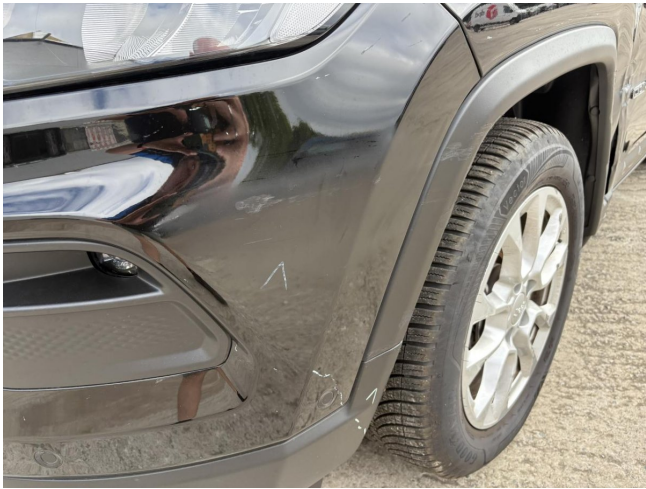
Seitenschaden

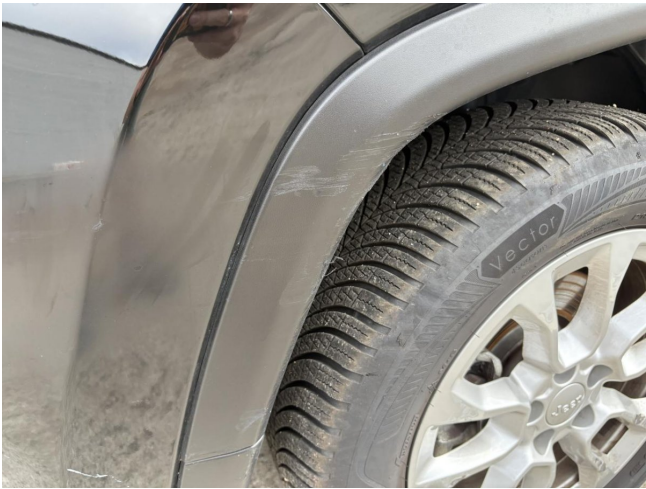
Seitenschaden

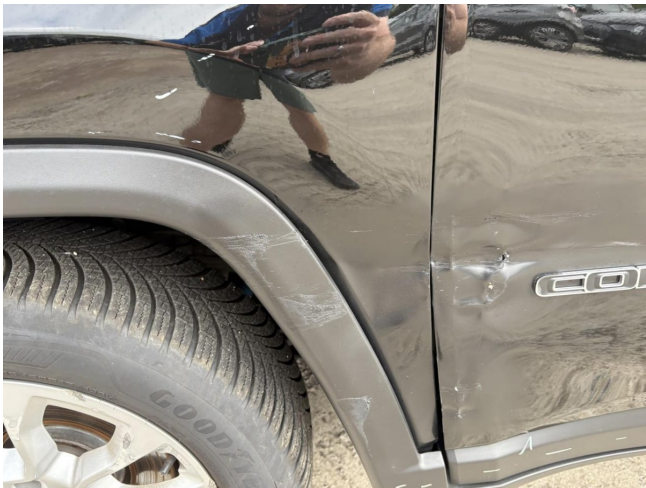
Seitenschaden

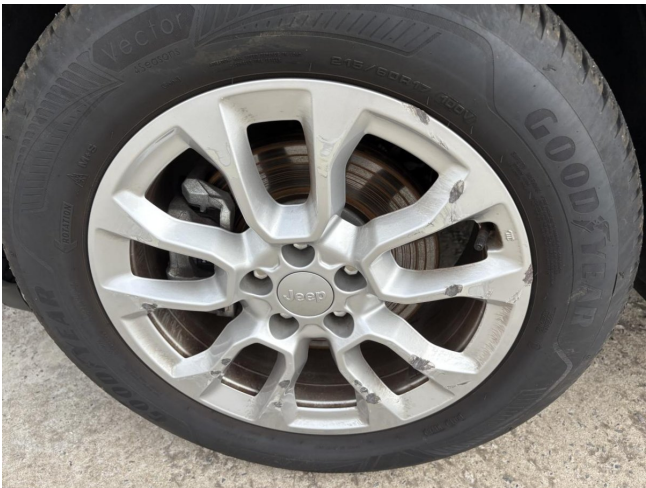
Seitenschaden

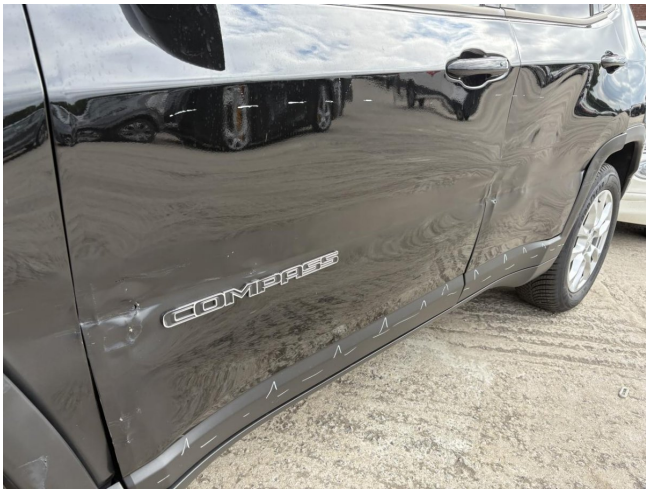
Seitenschaden

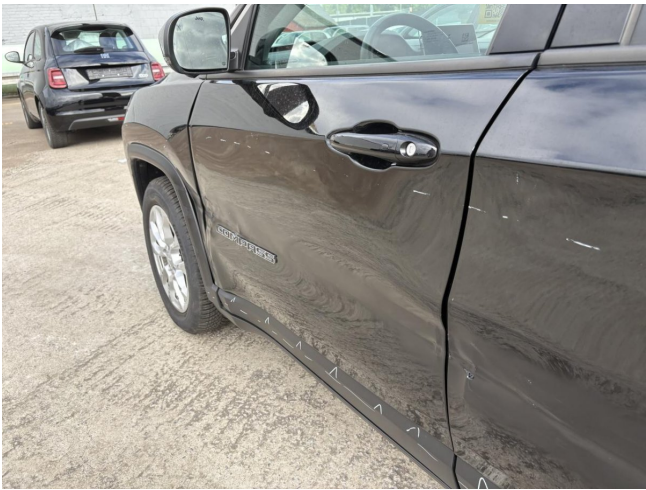
Seitenschaden

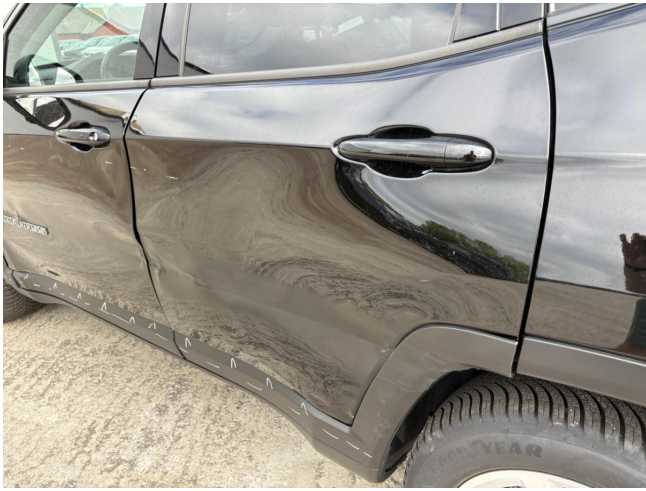
Seitenschaden

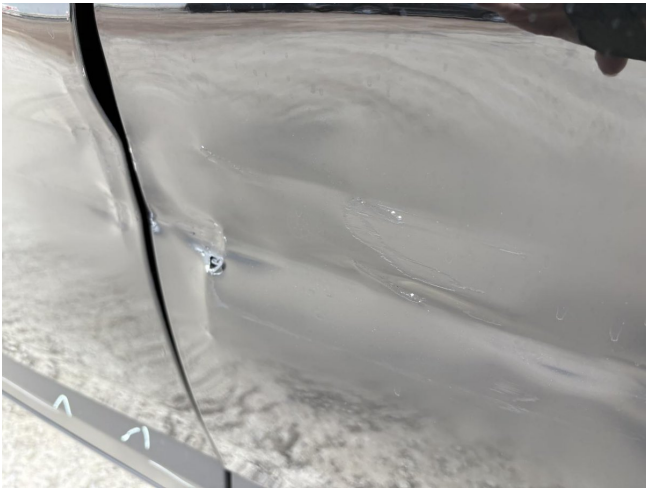
Seitenschaden

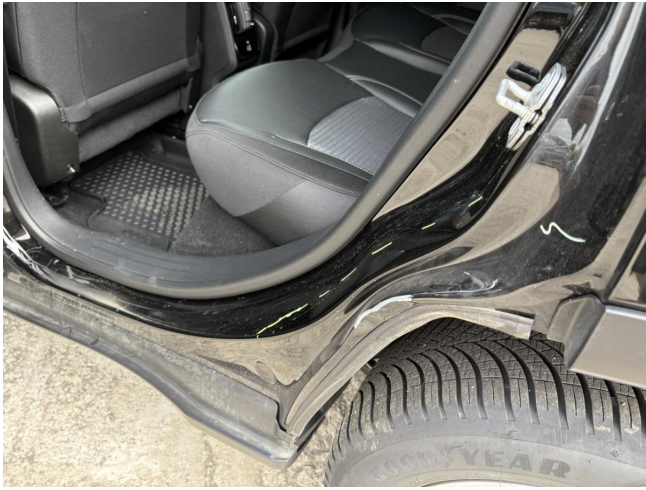
Seitenschaden

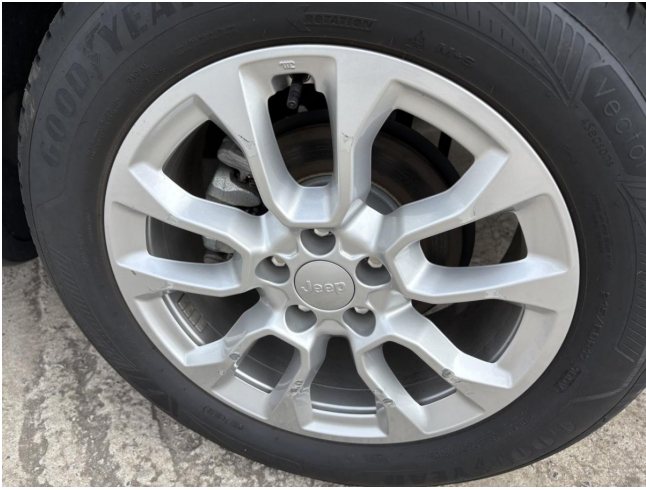
Seitenschaden

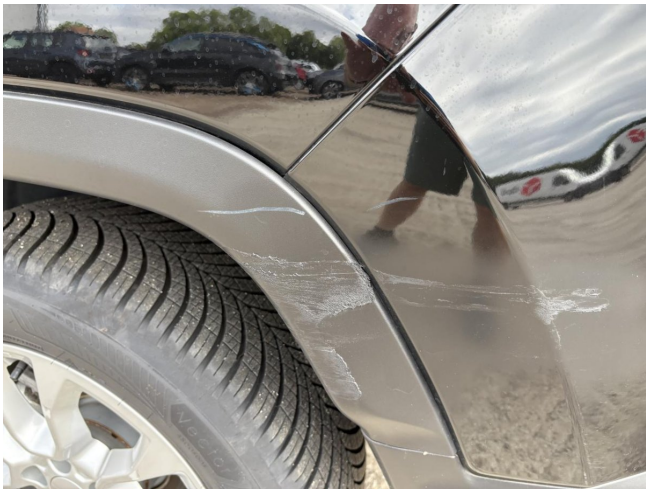
Seitenschaden

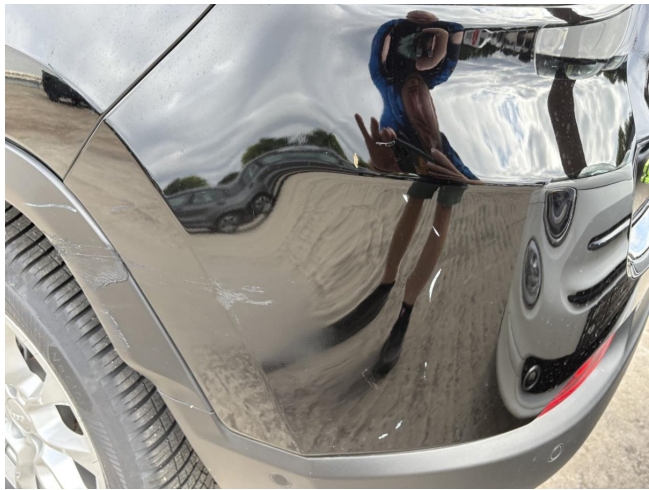
Seitenschaden

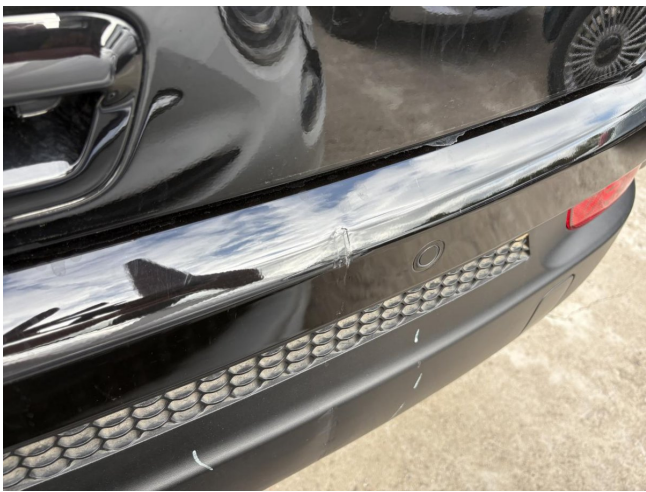
Stoßfänger H - beschädigt - ersetzen

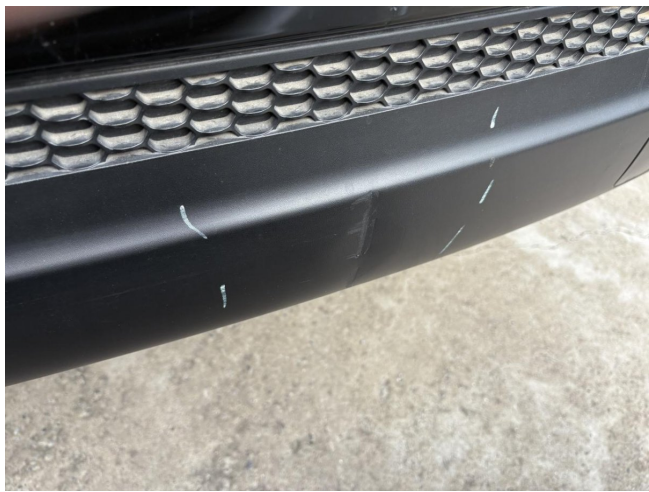
Stoßfänger H - beschädigt - ersetzen
