**Gebrauchtfahrzeugbewertung**

| Fahrzeugdaten | | Hersteller<br>Jeep | Typ<br>Compass Altitude Mild-Hybrid.. | Modell<br>1.5 MultiAir Mild Hybrid EU6d, Altit.. | | | | | | |
| | | VIN<br>ZACNJECA4RPS85309 | Aufbau<br>Sport-Utility-Vehicle | Anzahl Türen<br>5 | Kraftstoff<br>Superbenzin | KBA-Schlüssel<br>1727/BBV | | | | |

## Schadensbilder

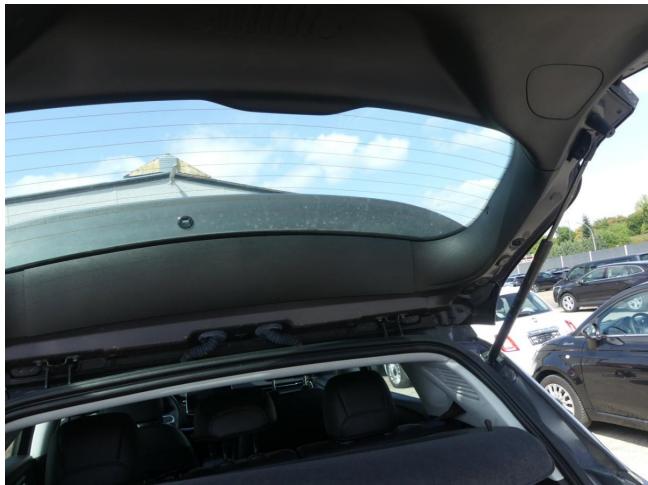
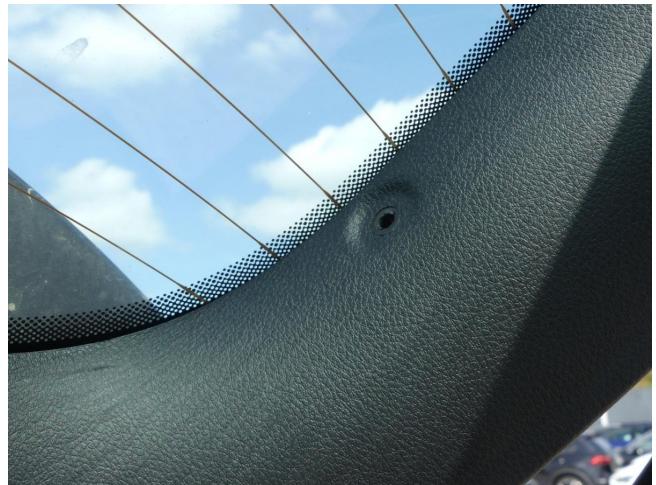
| Laderaumabdeckung Befestigung gebrochen - erneuern | 103,00 € |

Laderaumabdeckung Befestigung gebrochen - erneuern

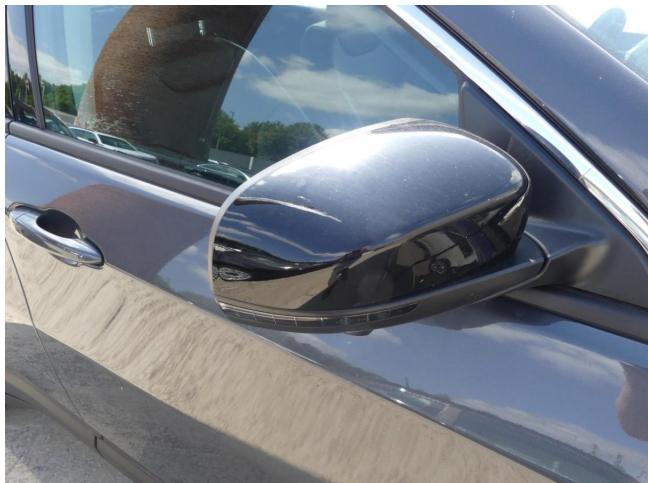
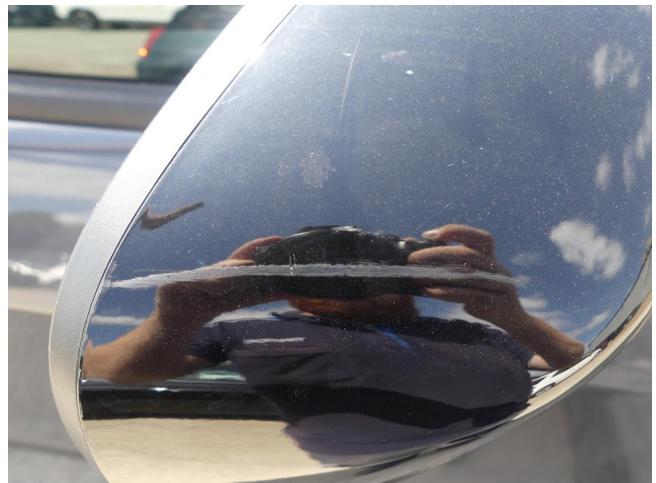
| Außenspiegelgehäuse rechts - Spiegelkappe zerkratzt - .. | 90,00 € |

Außenspiegelgehäuse rechts - Spiegelkappe zerkratzt - lackieren

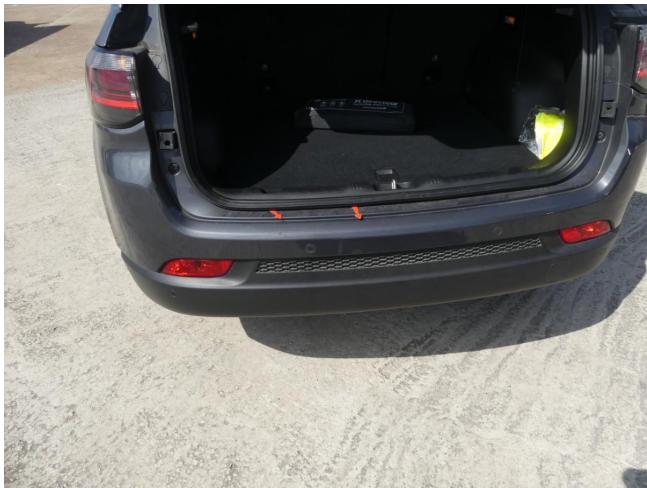
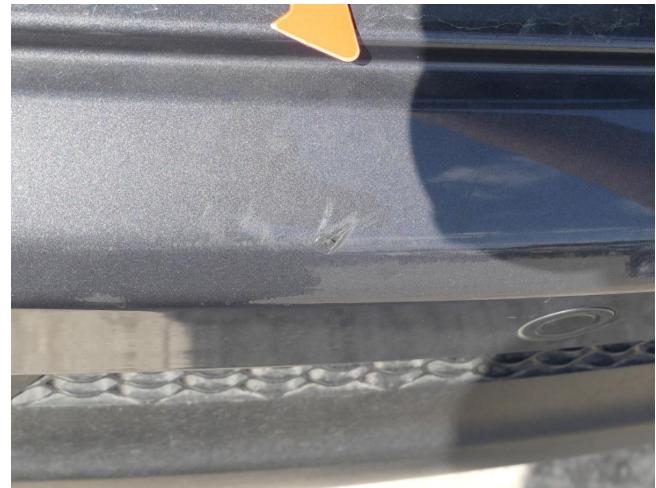
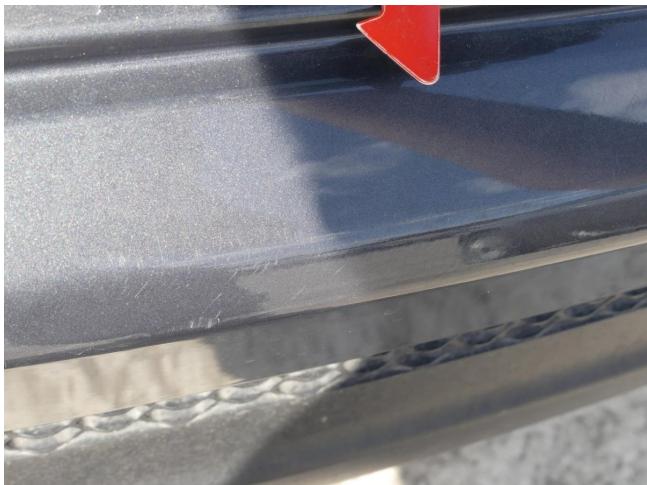
| Ladekante - Lackabschürfungen - Smart Rep | 150,00 € |

Ladekante - Lackabschürfungen - Smart Rep

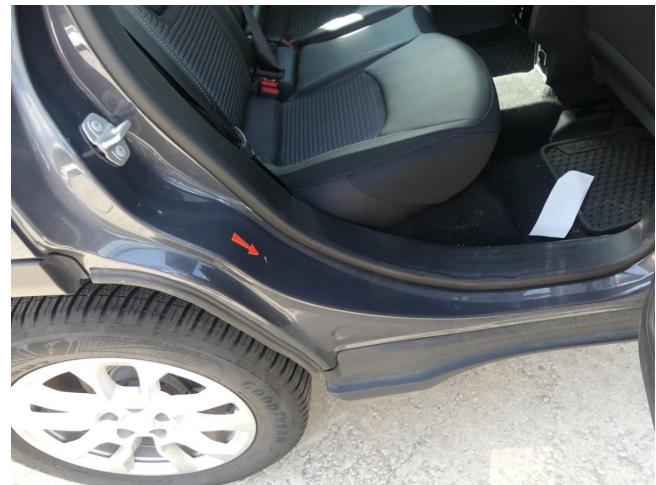
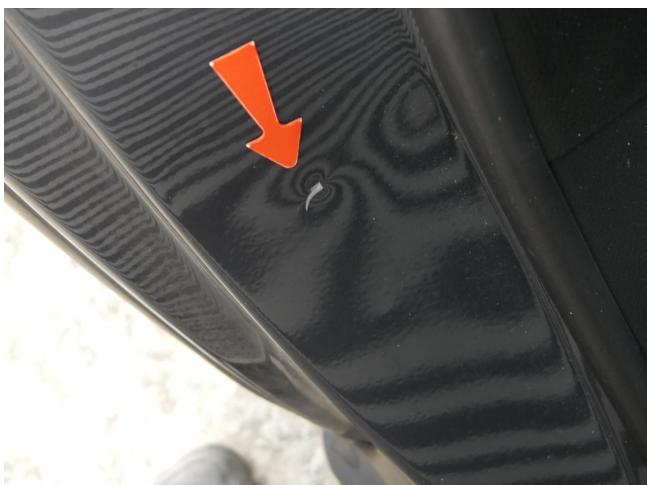
| Tür hinten rechts - Einstieg-Kratzer-Smart Repair | 120,00 € |

Tür hinten rechts - Einstieg-Kratzer-Smart Repair

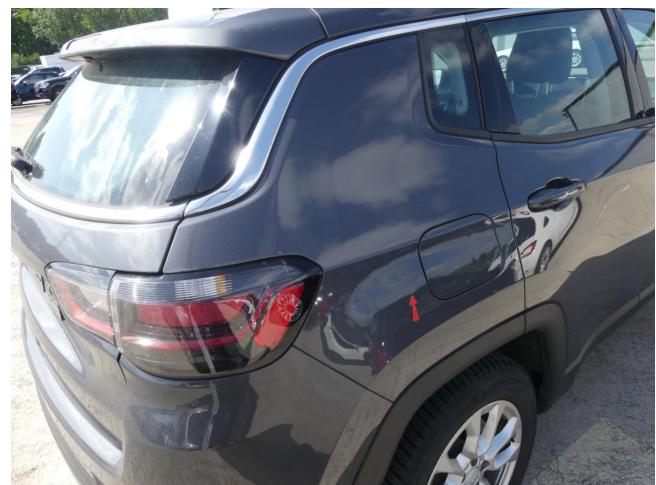
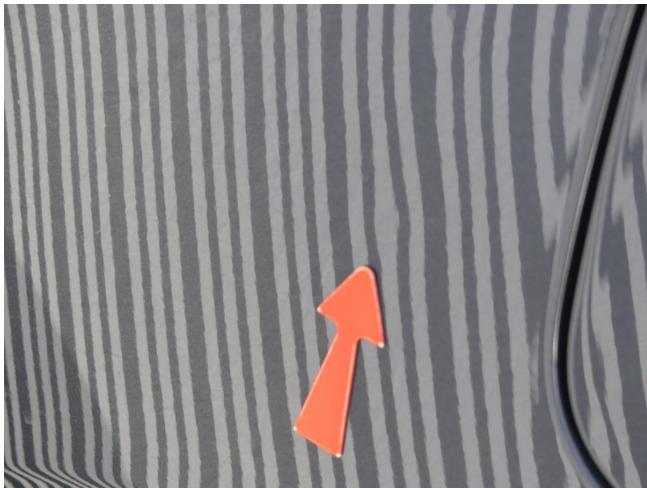
| Fondseite rechts - Dellen - entfernen | 120,00 € |

Fondseite rechts - Dellen - entfernen

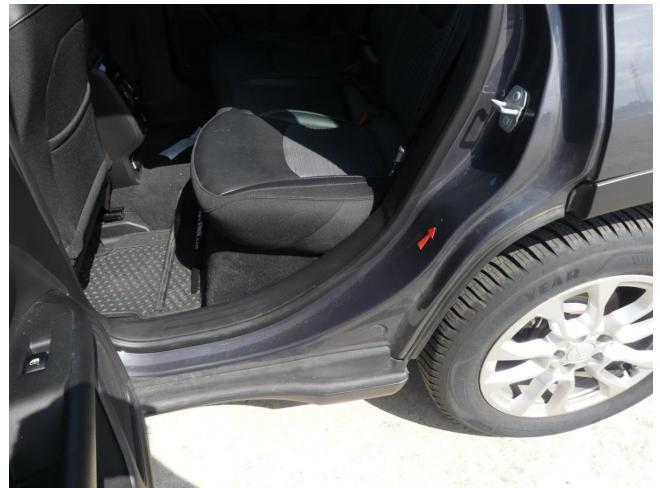
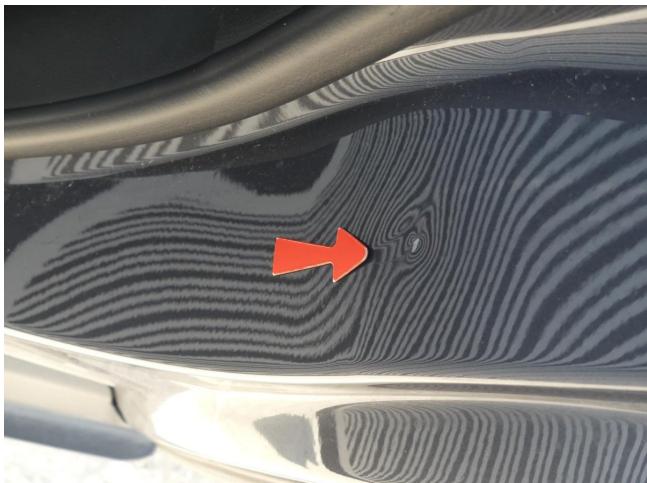
| Tür hinten links - Einstieg-Kratzer-Smart Repair | 120,00 € |

Tür hinten links - Einstieg-Kratzer-Smart Repair

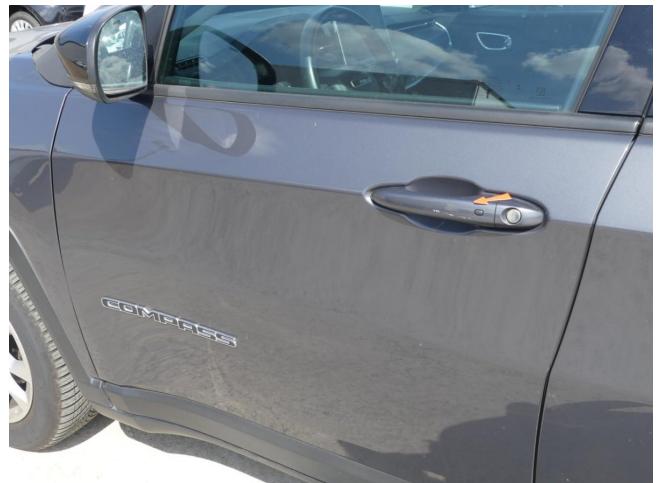
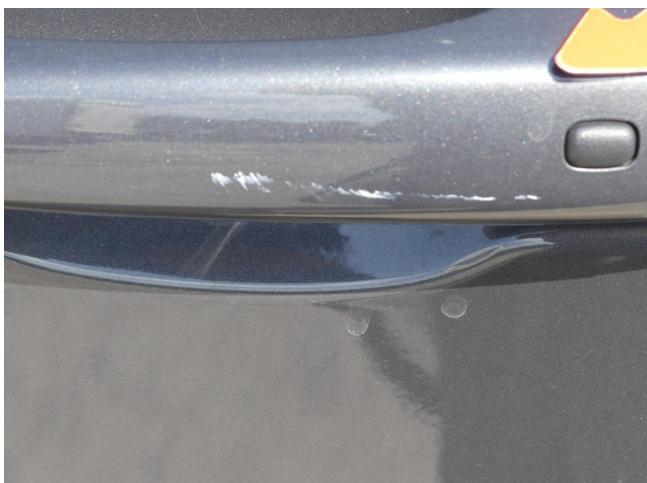
| Türgriff vorne links - Lackabschürfungen - lack. | 90,00 € |

Türgriff vorne links - Lackabschürfungen - lack.
