Gebrauchtfahrzeugbewertung

Hersteller / Typ: Jeep Compass Altitude Mild-Hybrid FWD

VIN: ZACNJeca6RPS85683

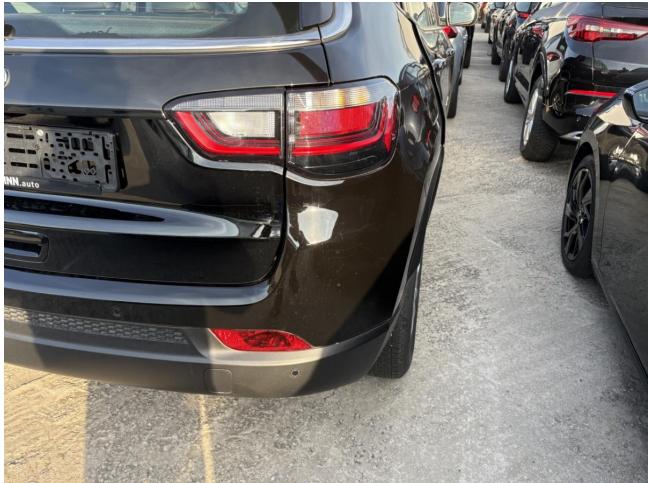
Stoßfänger H - Kratzer - Polierein

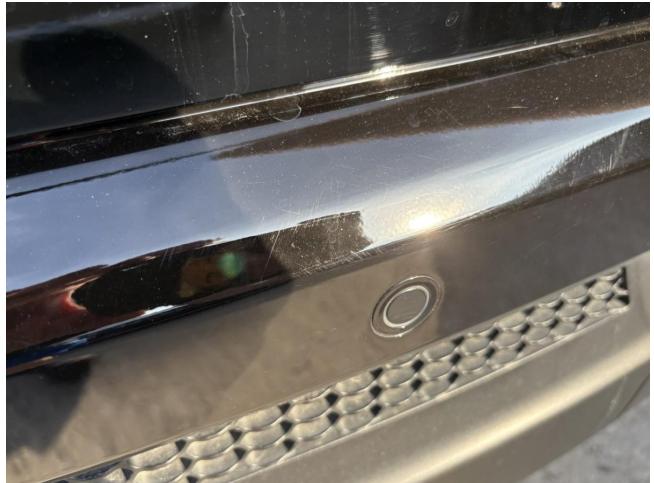
Stoßfänger H - Kratzer - Polierein

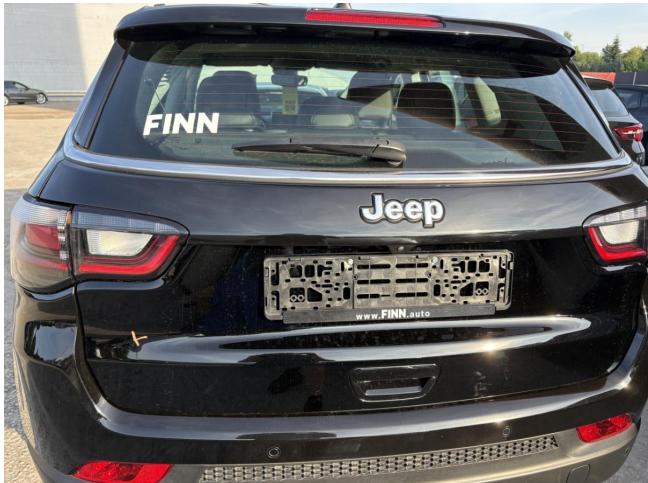
Heckklapengriff - Kratzer - Polieren

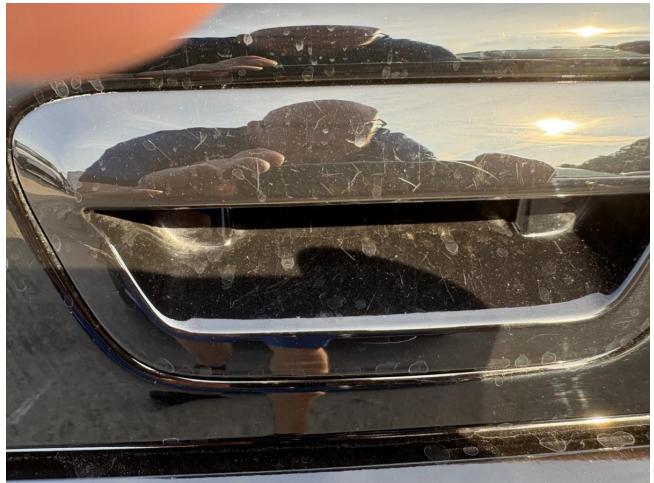
Heckklapengriff - Kratzer - Polieren

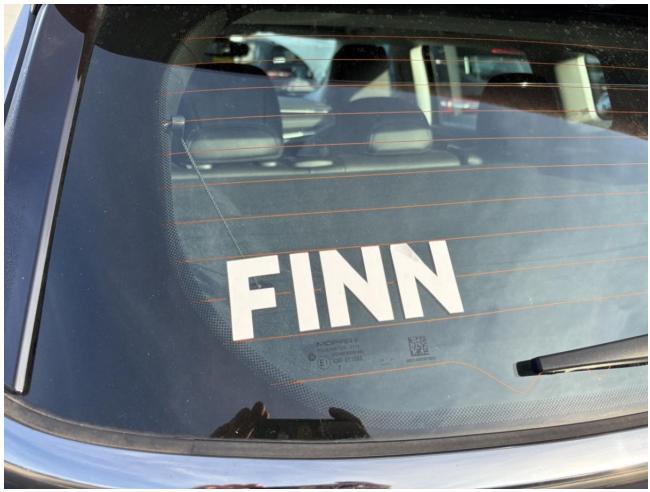
Heckscheibe Aufkleber entfernen
