## Zustandsbericht / Minderwertgutachten

WI I5201E

Erstzulassung Hersteller	01.01.2021 JEEP	Fahrzeugart Typ / Verkaufsbez.	Geländewagen Compass 1.3 T-GDI 4xe PLUG-IN HYBRID Automatik S
Aufbauart	Geländewagen	Türen	5
Sitzplätze	5	Fahrzeug-Ident.-Nr.	ZACPJFCW4NPS02689
HSN / TSN	1727 / AVP	Schlüssel-Nr.	40555962
Km-Stand abgelesen	28917	Energiequelle / Kraftstoff	Hybr.B/E ext.aufl.
Zylinderanzahl	4 / Hybridantrieb	Leistung (kW)	132
Hubraum (ccm)	1332	Getriebe	Automatik
Felgen	Leichtmetall	Farbe	Blue Shade Metallic / Metallic
Polster / Farbe	Leder / Schwarz	Es wird unterstellt, dass die Gesamtaufleistung dem abgelesenen Km-Stand entspricht.

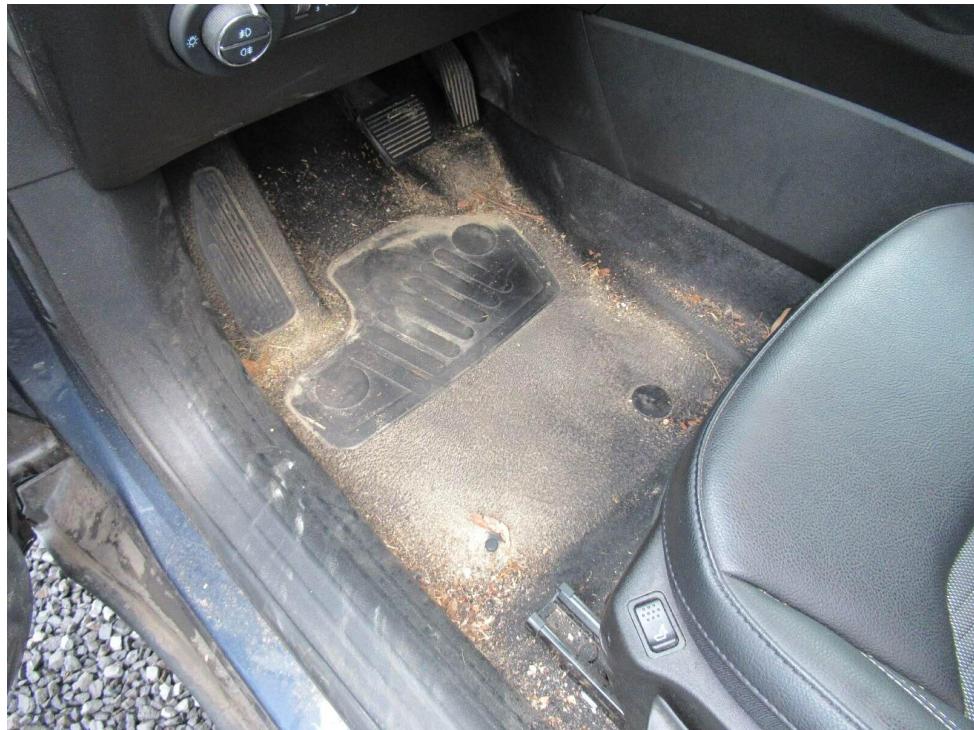
Bezeichnung des Schadens / Rep.-Weg	Rep.Kost	Anrechnung	brutto	Minderwert in EUR	brutto	netto
1. Wartungsnachweis fehlt, Wartung durchführen	350	voll		-350		-294,12
2. Innenraum verschmutzt, reinigen (Bild 7)	120	voll		-120		-100,84
<b>Rep.Kosten insgesamt / Minderwert</b>	<b>470</b>			<b>-470</b>		<b>-394,96</b>

Bild 7 : Innenraum verschmutzt

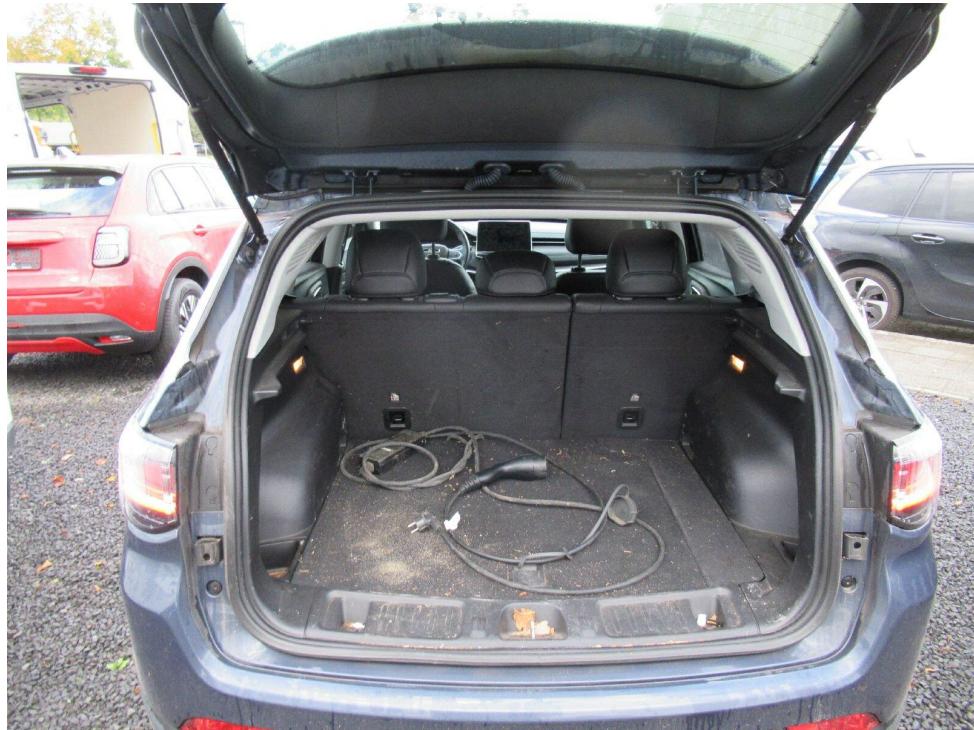
Kosten	Anrechnung	brutto	Minderwert in EUR	brutto	netto
1. Bordmappe fehlt, erneuern	80	voll		-80		-67,23
2. Laderaumabdeckung fehlt, erneuern	512	voll		-512		-430,25
<b>fehlende Teile insgesamt / Minderwert</b>	<b>592</b>			<b>-592</b>		<b>-497,48</b>

Bild 8 : Laderaumabdeckung fehlt, erneuern
