**Fahrzeugbilder**

Hersteller / Typ: Alfa Romeo Giulia Sprint Q4

Leasingfahrzeugbewertung

## Schadensbilder

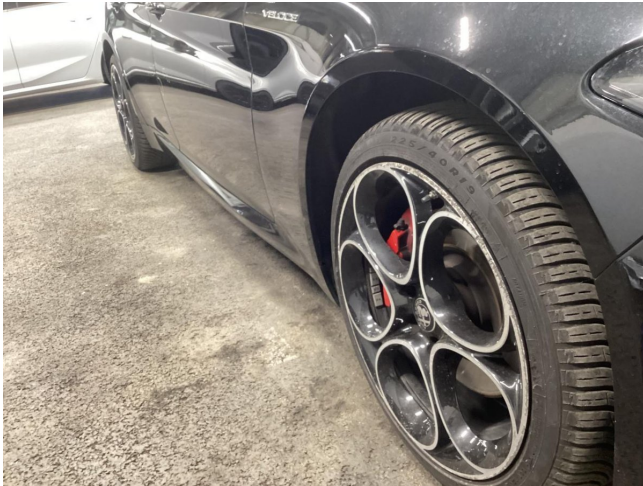
Reifen & Felge VR beschädigt - ersetzen

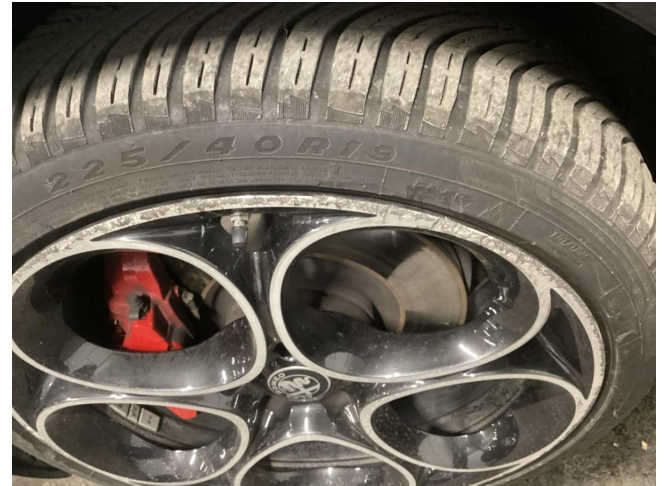
Reifen & Felge VR beschädigt - ersetzen

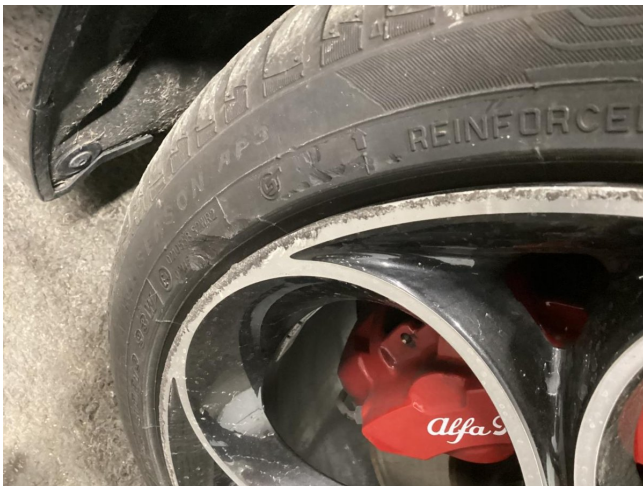
Reifen & Felge VL ersetzen

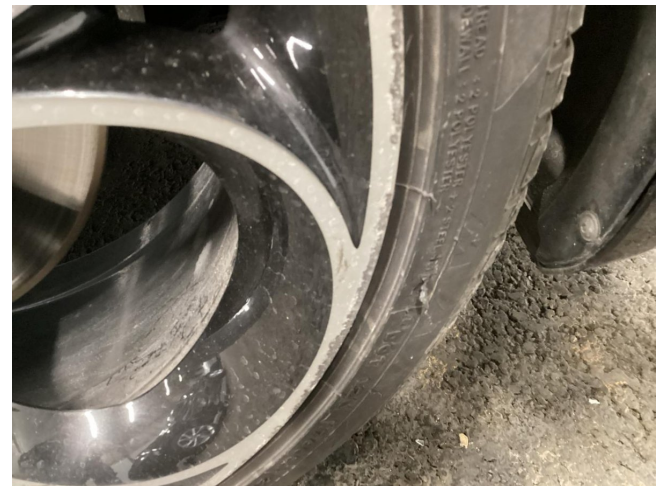
Reifen & Felge HR beschädigt - ersetzen

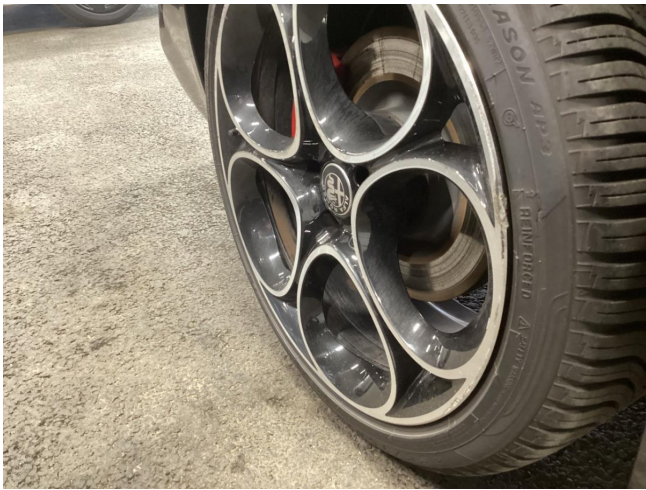
Reifen & Felge HR beschädigt - ersetzen

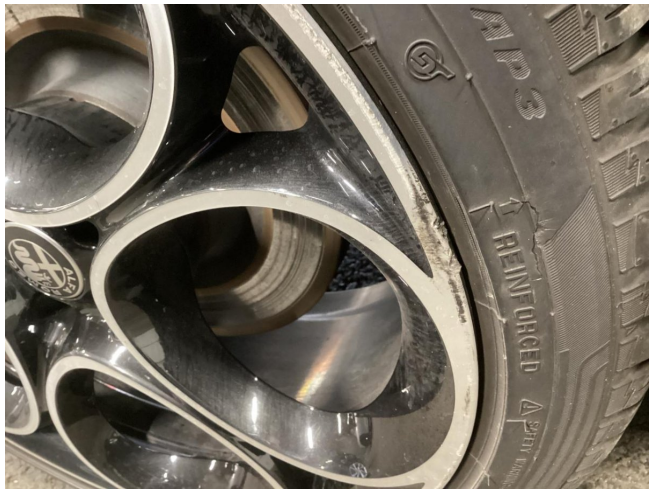
Reifen & Felge HR beschädigt - ersetzen

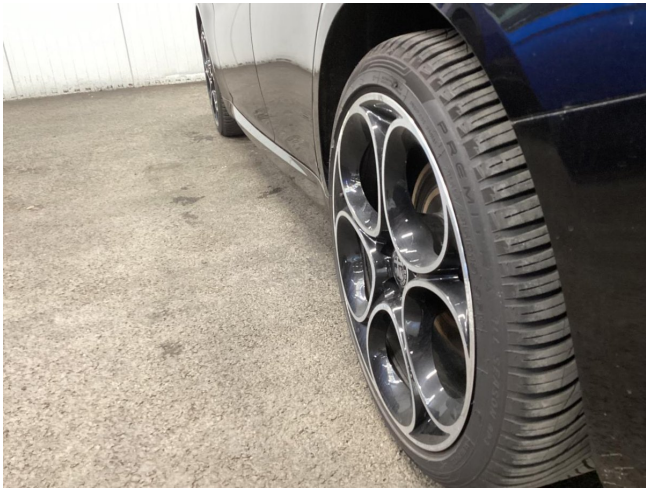
Reifen & Felge HL Ersetzen

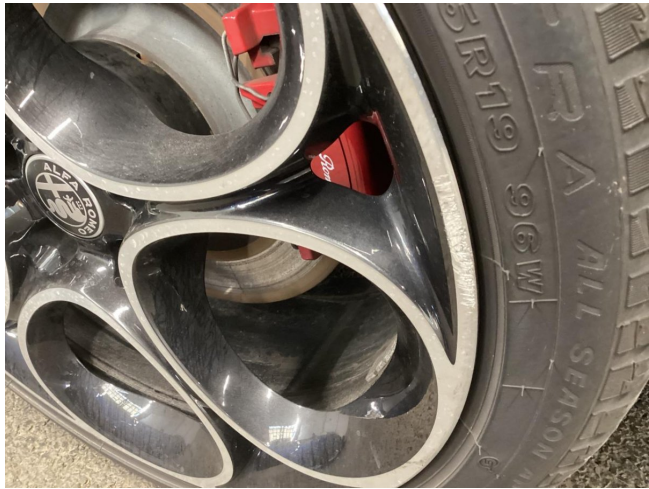
Reifen & Felge HL Ersetzen

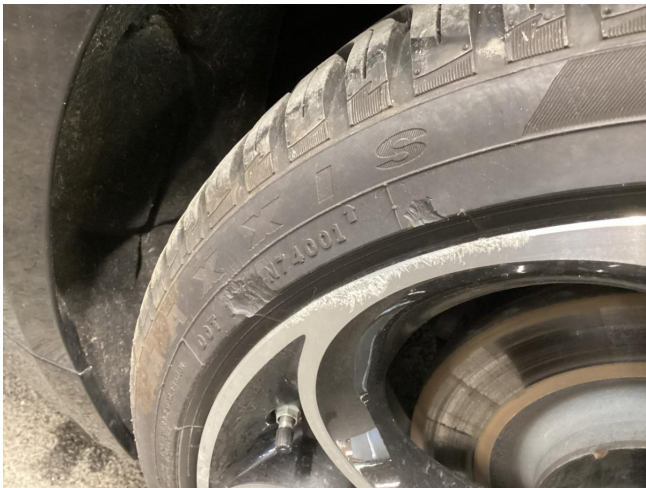
Reifen & Felge VR beschädigt - ersetzen

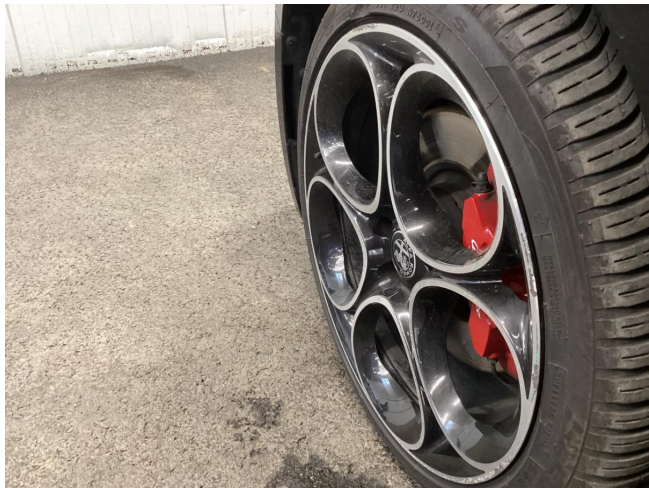
Reifen & Felge VL ersetzen

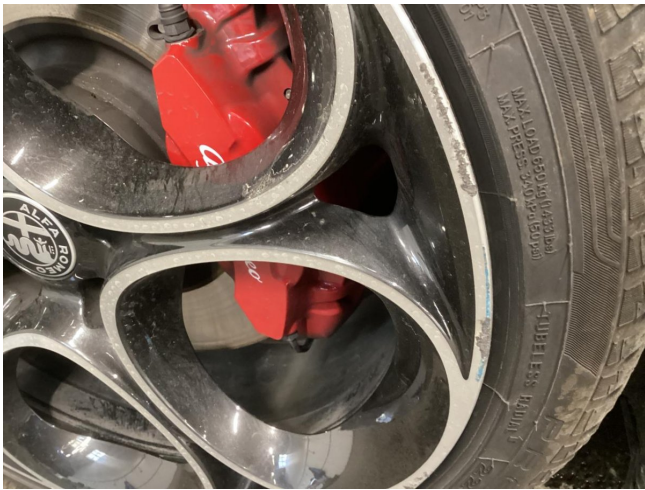
Reifen & Felge VL ersetzen

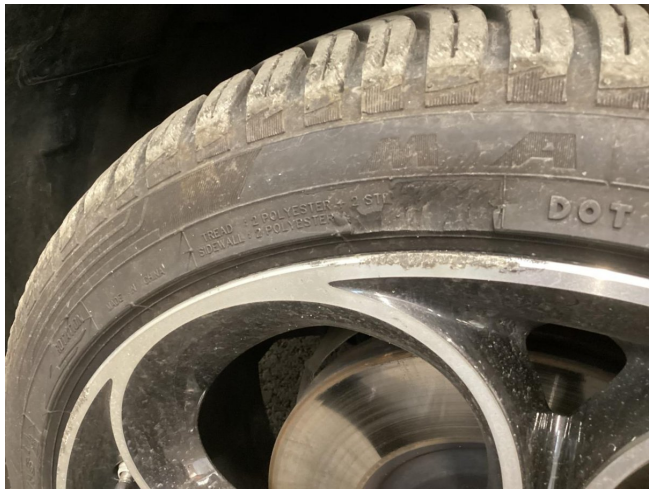
Reifen & Felge VR beschädigt - ersetzen

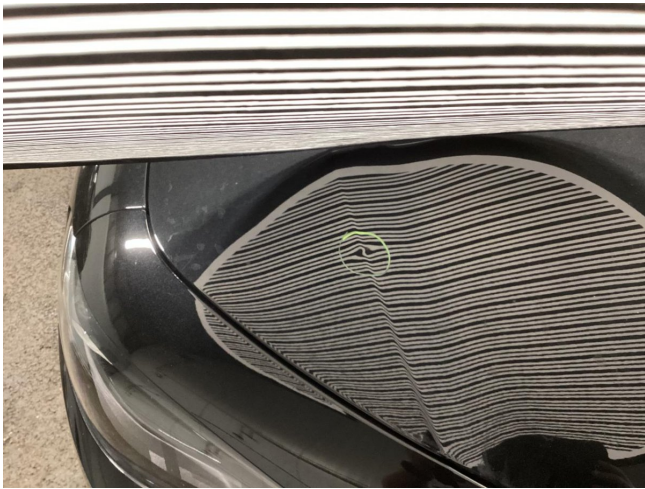
Motorhaube - Delle

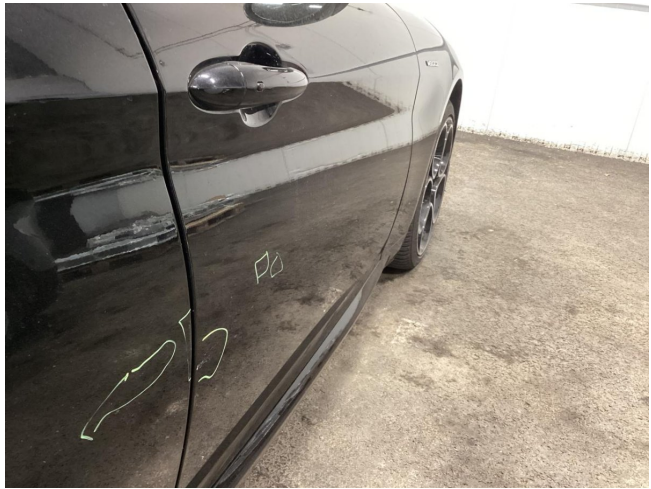
Tür VR - Kratzer - Lackieren

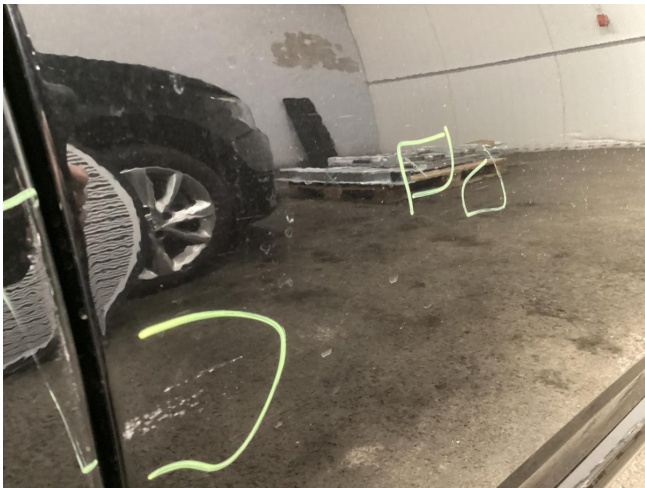
Tür VR - Kratzer - Lackieren

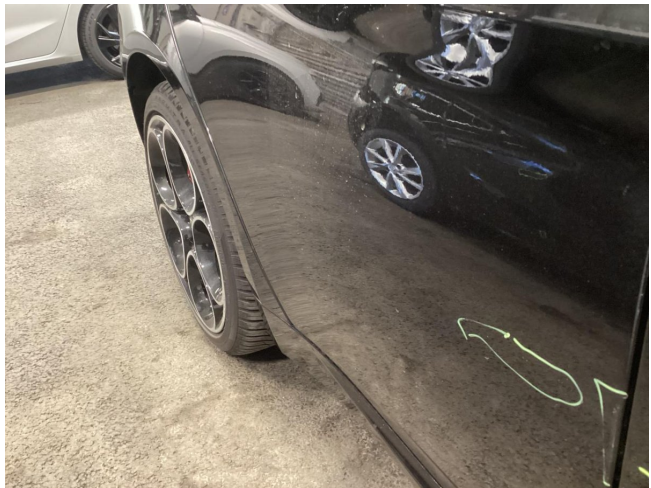
Tür HR - Kratzer - Lackieren

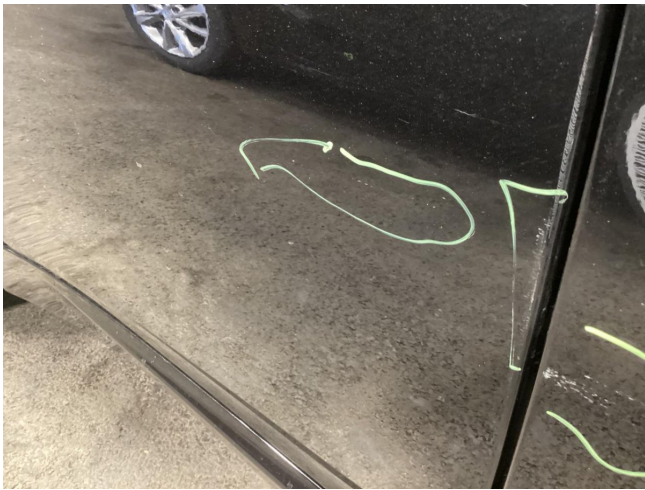
Tür HR - Kratzer - Lackieren

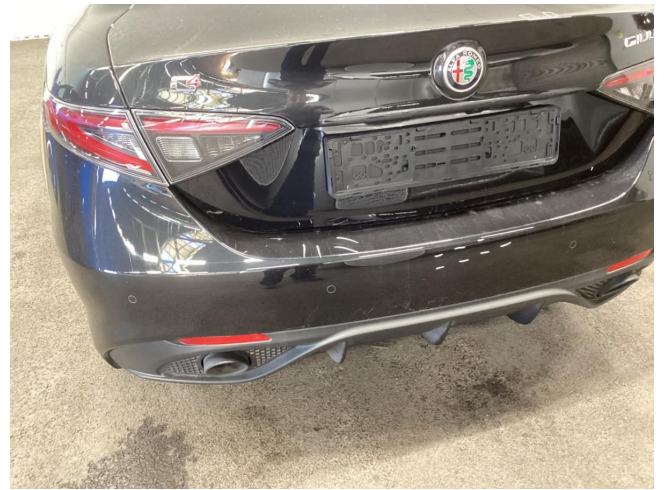
Stoßfänger H - Kratzer - Smart

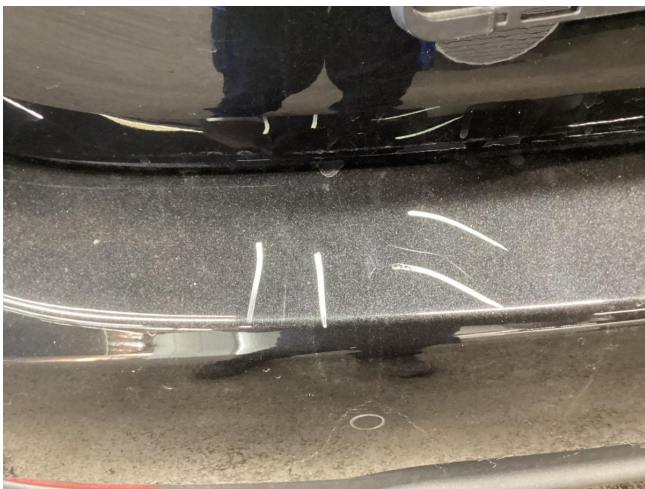
Stoßfänger H - Kratzer - Smart

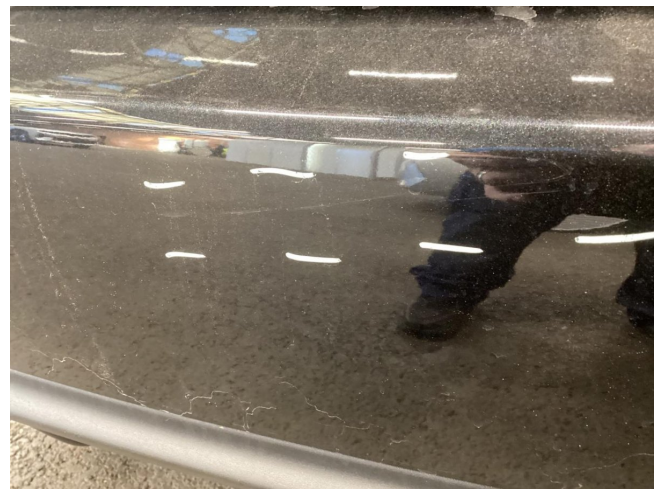
Stoßfänger H - Kratzer - Smart

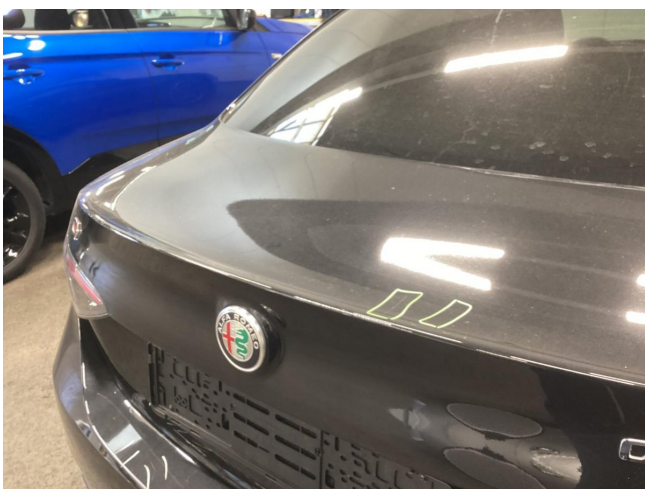
Kofferraumdeckel - Kratzer - Lackieren

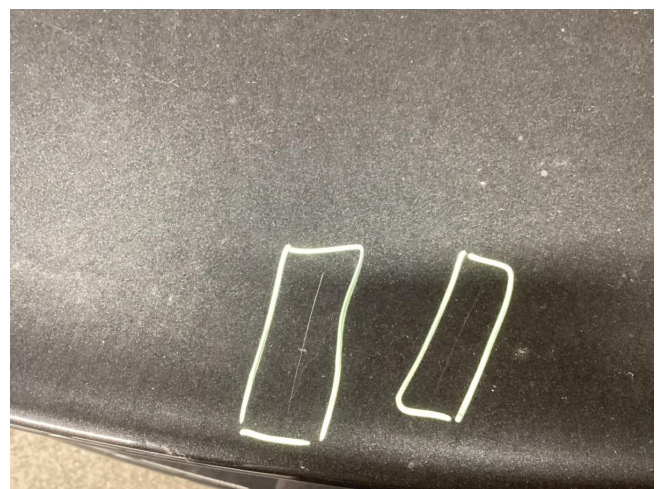
Kofferraumdeckel - Kratzer - Lackieren
