Zustandsbericht / Minderwertgutachten

KLE FD456

ZFA25000002W07803

Erstzulassung	22.02.2023	Fahrzeugart	Transporter
Hersteller	FIAT	Marke	FIAT
Typ / Verkaufsbez.	Ducato L1H1	Aufbauart	Transporter
Türen	5	Sitzplätze	3
Fahrzeug-Ident.-Nr.	ZFA25000002W07803	Maße Länge/Breite/Höhe	4963 / 2050 / 2254 (mm)
Achsen / angetr. Achsen	2 / 1	Radstand (mm)	3000
zul. Gesamtmasse	3040 kg	HSN / TSN	1727 / AYE
Schlüssel-Nr.	20174154	Km-Stand abgelesen	5148
Energiequelle / Kraftstoff	Diesel	Zylinderanzahl	4 / Reihenmotor
Leistung (kW)	88	Hubraum (ccm)	2184
Schadstoffklasse:	EURO6;WLTP;AR;PI/CI;N1	Antriebsart	Frontantrieb
III, N2			
Getriebe / Gänge	Schaltgetriebe / 6	Felgen	Stahl mit Radzierblende
Farbe	Weiß / Uni	Polster / Farbe	Stoff / Anthrazit

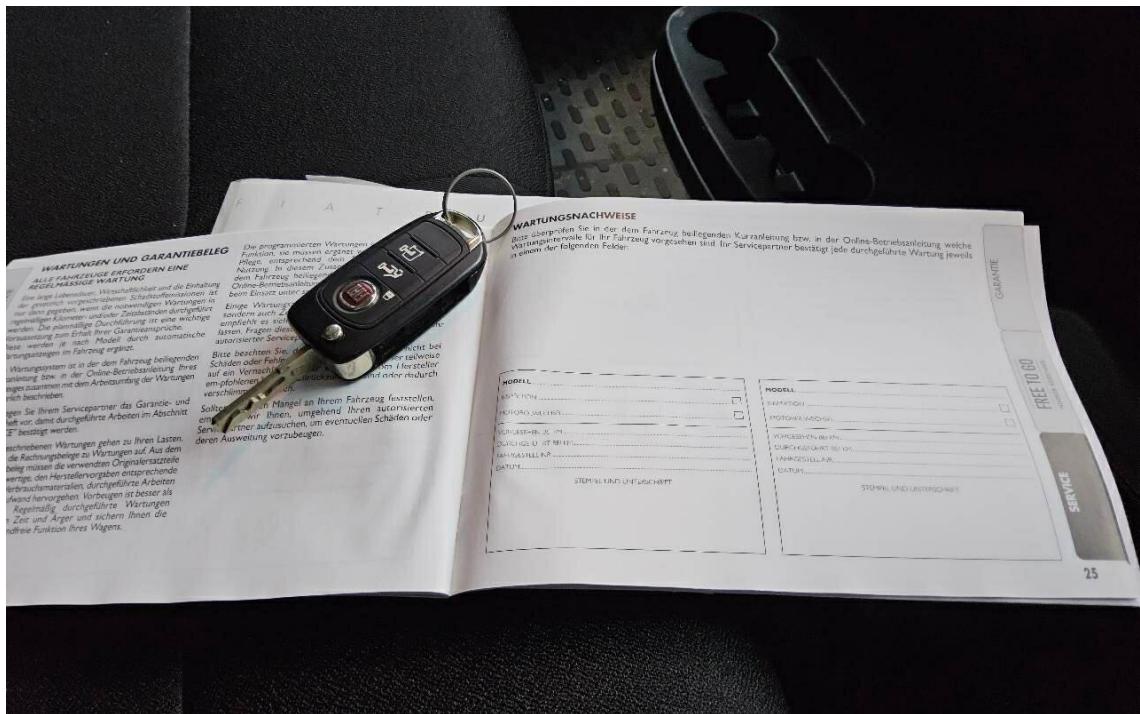
Wartungsnachweis: lückenhaft

Bild 5 : Schlüssel, Servicenachweis / Serviceheft (letzter Eintrag)

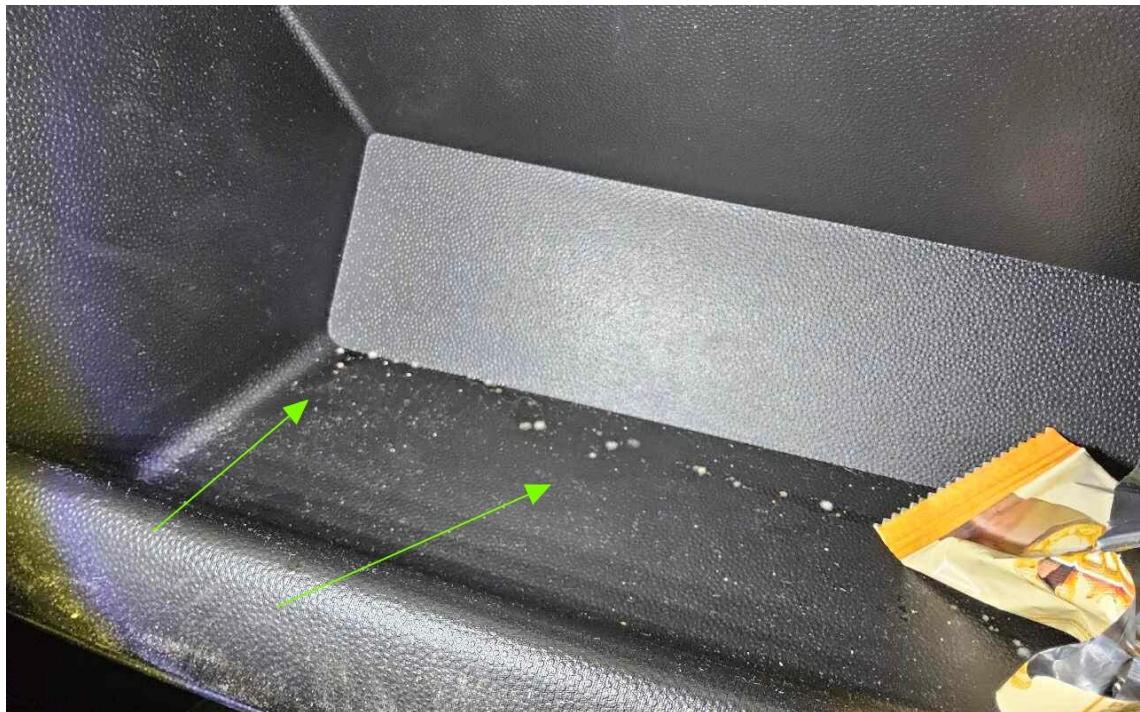
HINWEIS: Schimmelbefall im Fahrzeuginnenraum, Müll / Gegenstände im Laderaum - weitere Minderwerte möglich. Das Fahrzeug / Objekt war zum Zeitpunkt der Besichtigung nicht gereinigt, wodurch es nur in eingeschränktem Umfang in Augenschein genommen werden konnte. Das Fahrzeug / Objekt wurde auf einer Hebebühne von unten besichtigt. Bei der Besichtigung wurde eine Fahrprobe in Verbindung mit einem kurzen Probelauf des Motors durchgeführt.

Bild 6 : Fahrzeuginnenraum verschmutzt Schimmelbefall

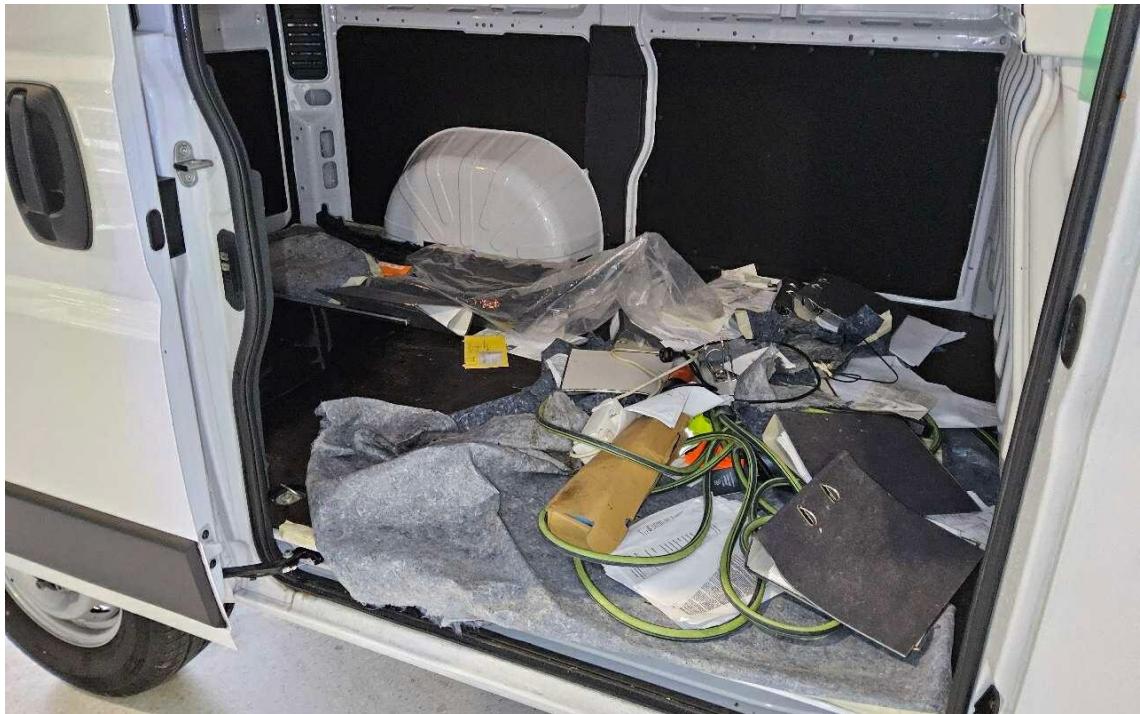
Bild 7 : Fahrzeuginnenraum verschmutzt Schimmelbefall und Müll

Bezeichnung des Schadens / Rep.-Weg	Rep.Kost brutto	Anrechnung brutto	Minderwert in EUR brutto	netto
1. Servicehistorie unvollständig Service durchführen, erneuern	450	voll	-450	-378,15
2. Fahrzeuginnenraum verschmutzt Schimmelbefall und Müll, reinigen (Bild 7)	500	voll	-500	-420,17
3. Fehlermeldung Dieselpartikelfilter, prüfen und Befund festlegen, Schadenerweiterung möglich	150	voll	-150	-126,05
4. Bremse korrodiert Freibremsen erforderlich, prüfen und Befund festlegen, Schadenerweiterung möglich	100	voll	-100	-84,03
5. Seitenwand hinten rechts mehrfach eingedellt und ausgebeult, drücken (Bild 8)	280	voll	-280	-235,29
Rep.Kosten insgesamt / Minderwert	1.480		-1.480	-1.243,69

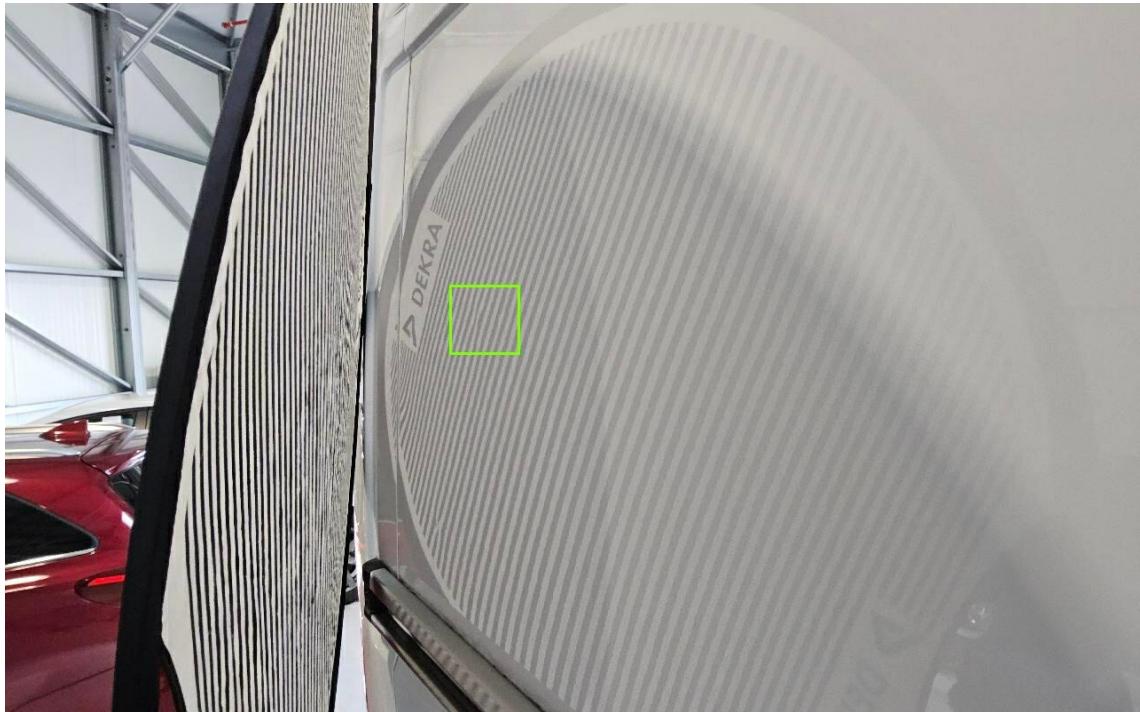
Bild 8 : Seitenwand hinten rechts mehrfach eingedellt und ausgebeult
