Condizione Relazione

Numero di rapporto:	000000870292-IT867	Numero di contratto:	773420
Targa:	GK290RF

Lancia Ypsilon;Hatchback;;Manual;Grey

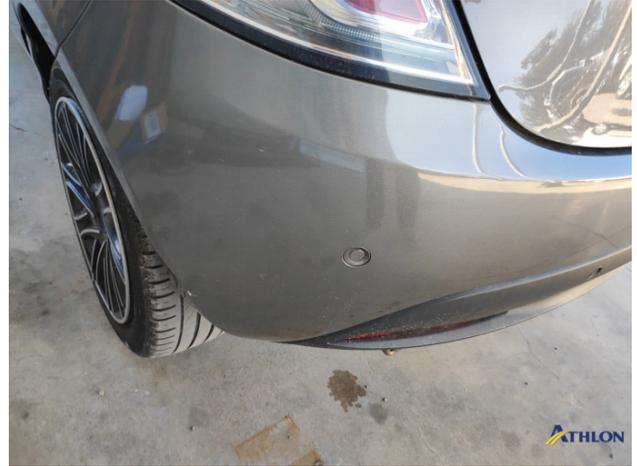
1. paraurti posteriore
Graffio/Rigature

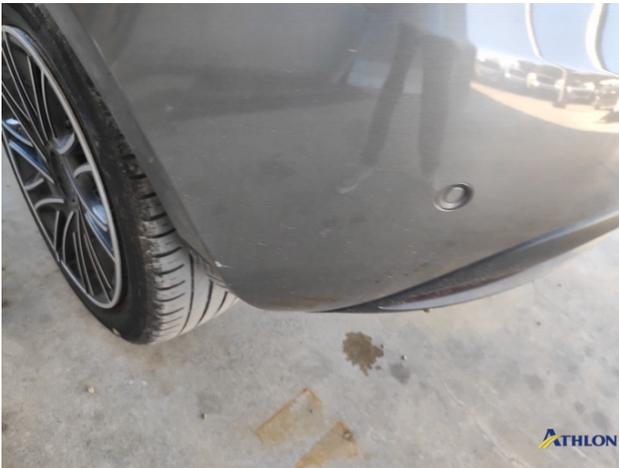
1. paraurti posteriore
Graffio/Rigature

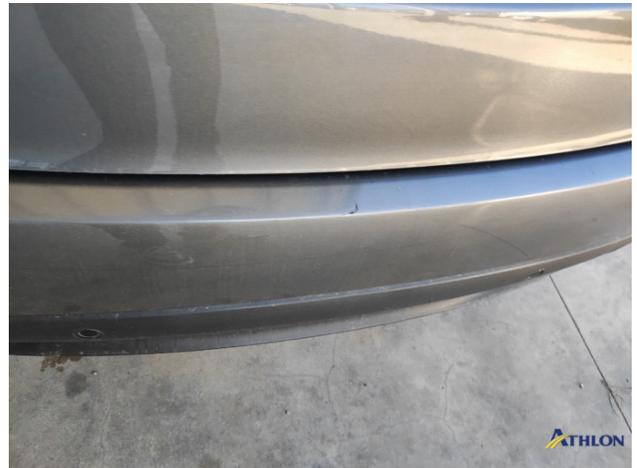
1. paraurti posteriore
Graffio/Rigature

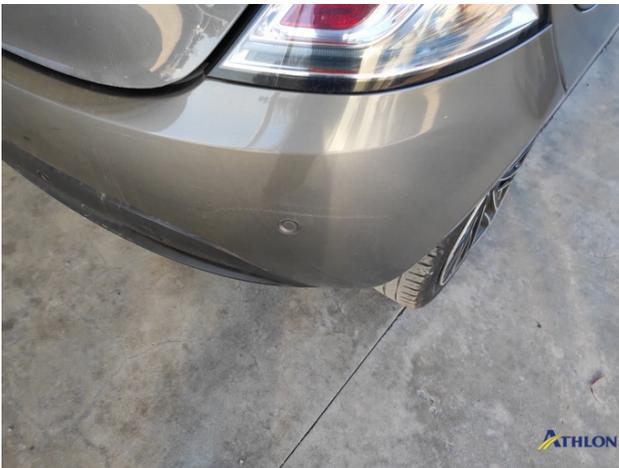
1. paraurti posteriore
Graffio/Rigature

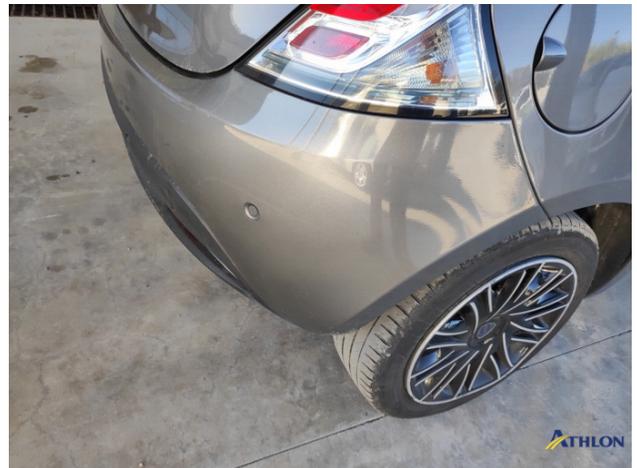
1. paraurti posteriore
Graffio/Rigature

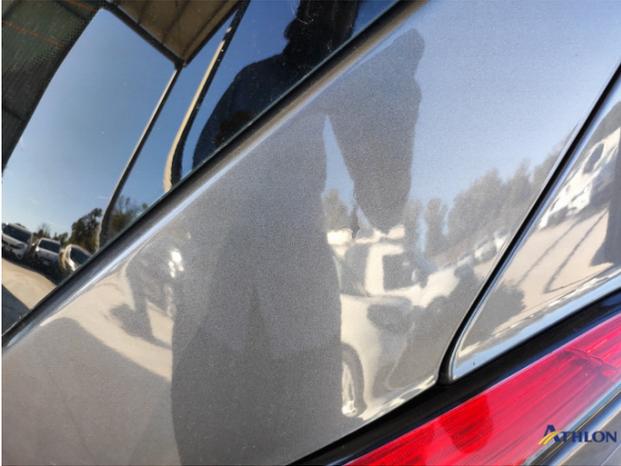
2. portello posteriore
Sporcizia (elevata)

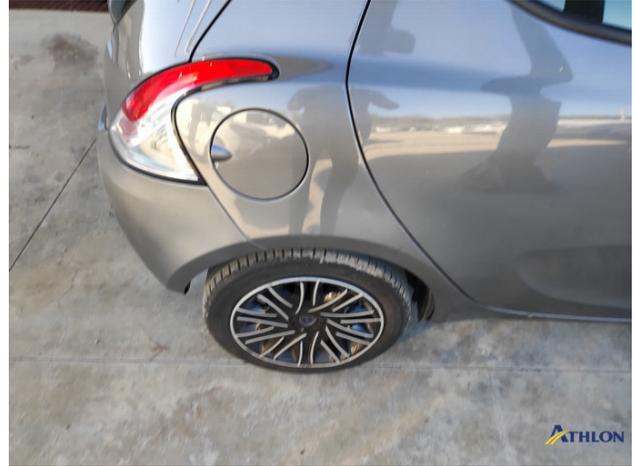
3. parete laterale - posteriore - destra
Ammaccature/rigonfiamenti

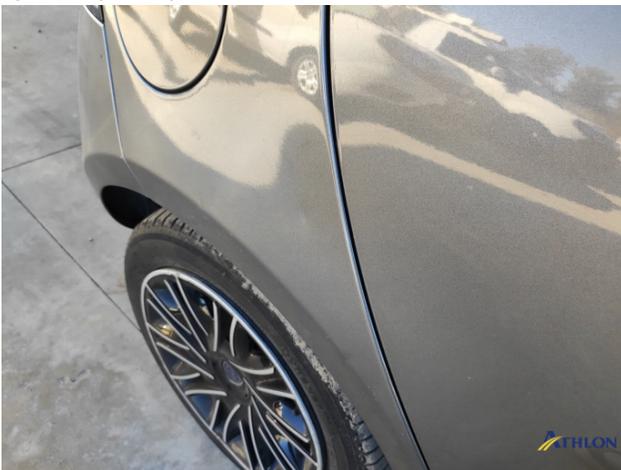
3. parete laterale - posteriore - destra
Ammaccature/rigonfiamenti

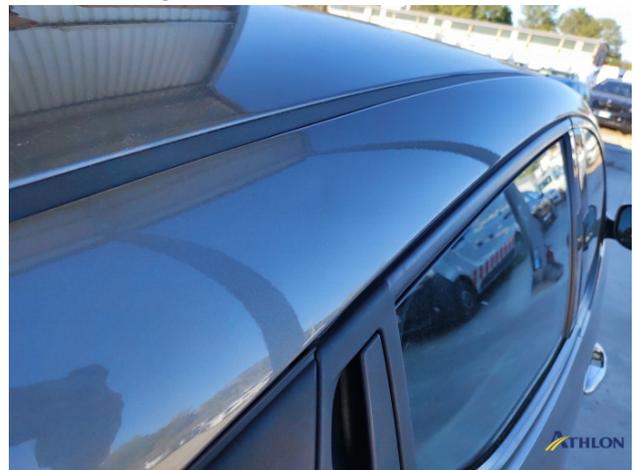
4. telaio del tetto - destro
Ammaccature/rigonfiamenti

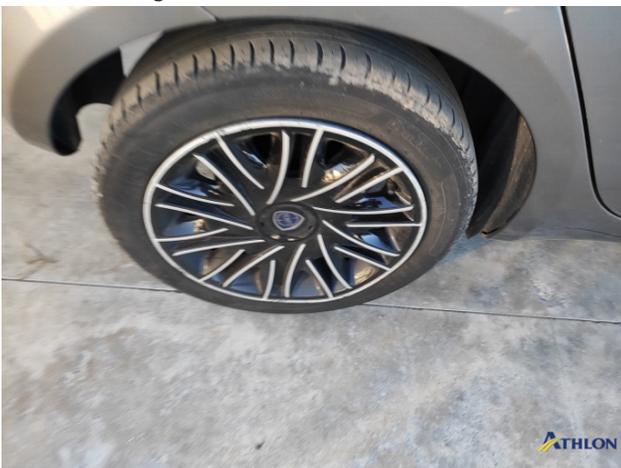
5. cerchione posteriore - destra
Graffio/Rigature

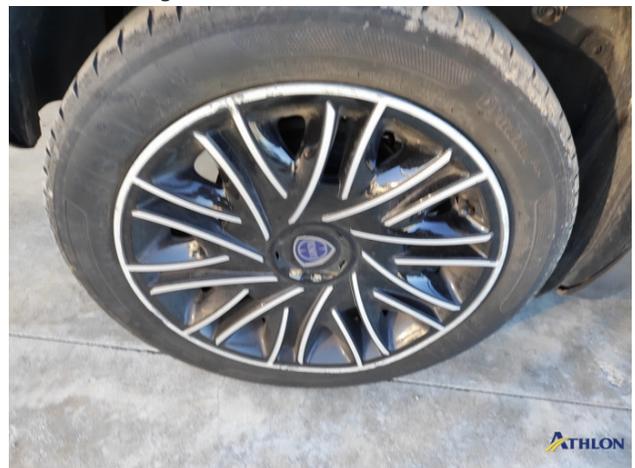
5. cerchione posteriore - destra
Graffio/Rigature

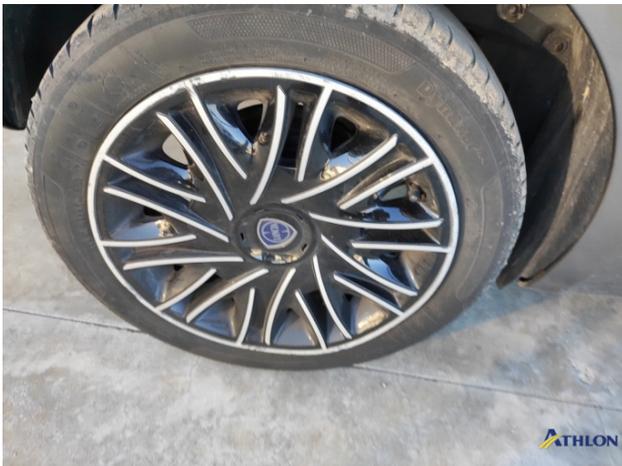
5. cerchione posteriore - destra
Graffio/Rigature

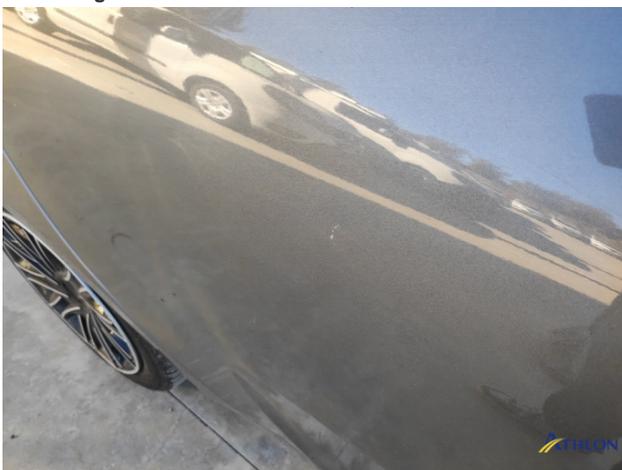
6. porta posteriore - destra
Ammaccature/rigonfiamenti

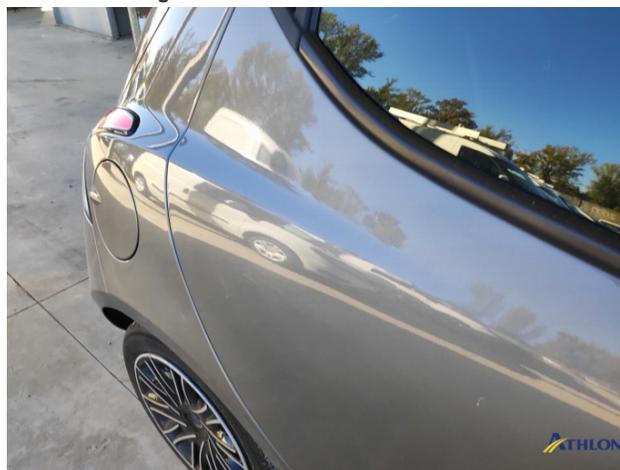
6. porta posteriore - destra
Ammaccature/rigonfiamenti

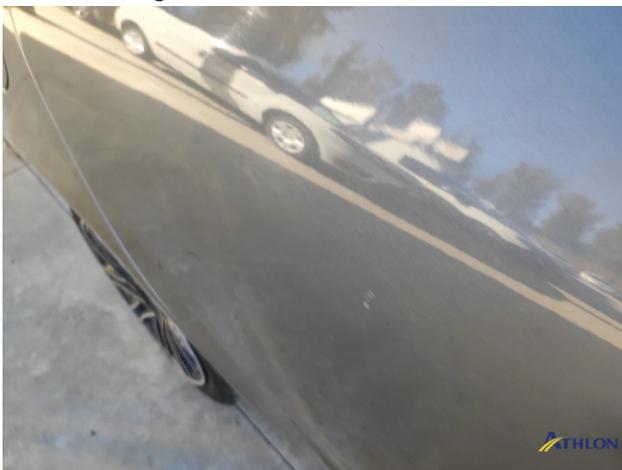
6. porta posteriore - destra
Ammaccature/rigonfiamenti

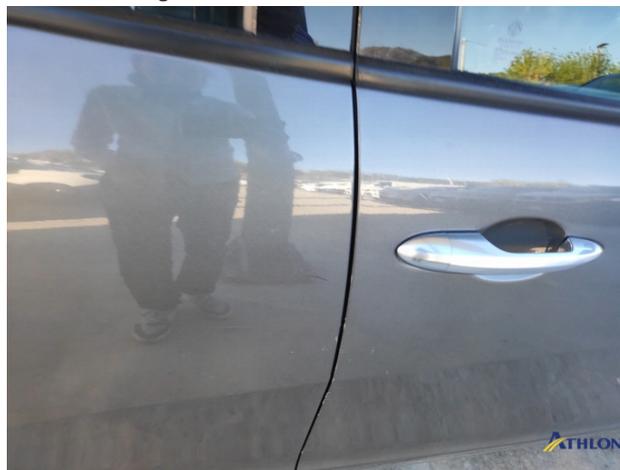
6. porta posteriore - destra
Ammaccature/rigonfiamenti

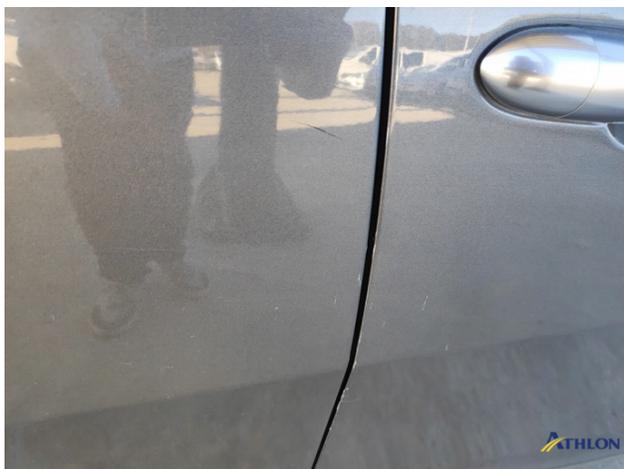
6. porta posteriore - destra
Ammaccature/rigonfiamenti

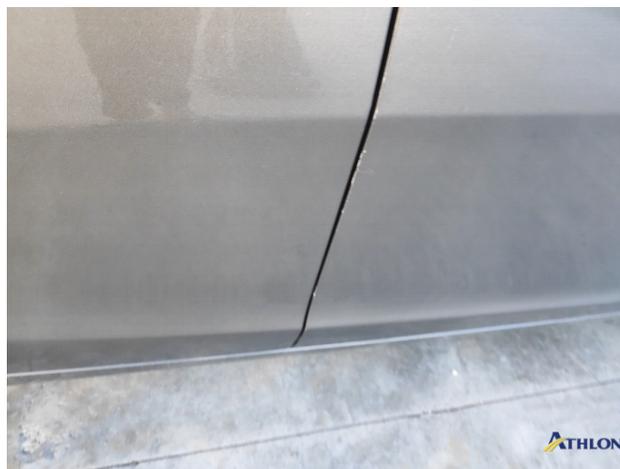
6. porta posteriore - destra
Ammaccature/rigonfiamenti

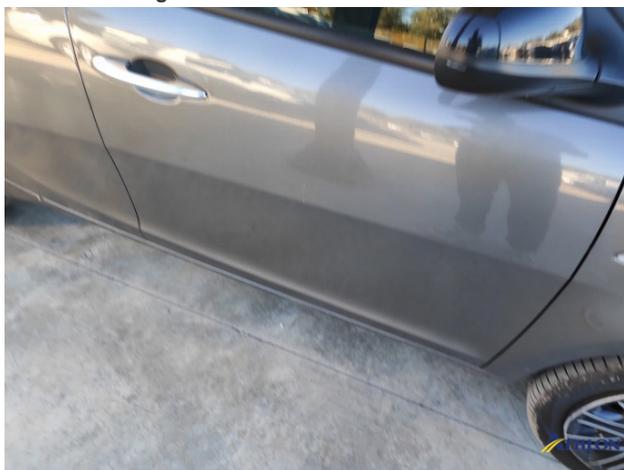
7. porta anteriore - destra
Graffio/Rigature

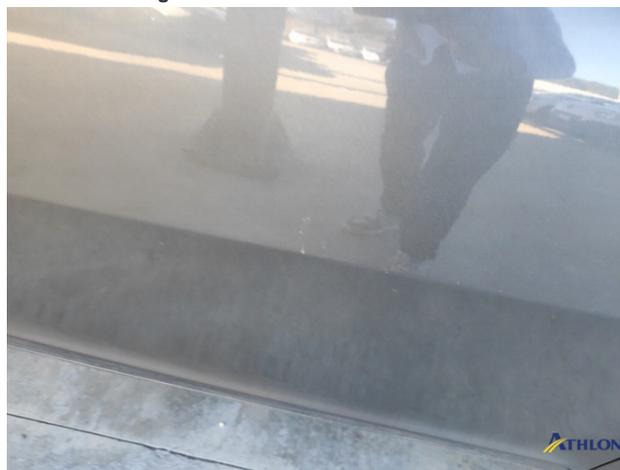
7. porta anteriore - destra
Graffio/Rigature

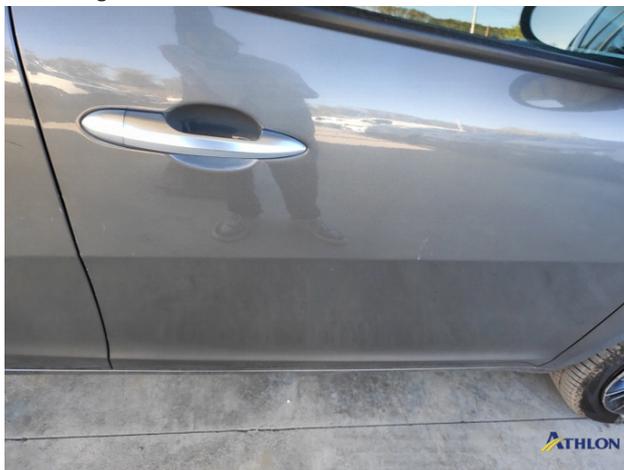
7. porta anteriore - destra
Graffio/Rigature

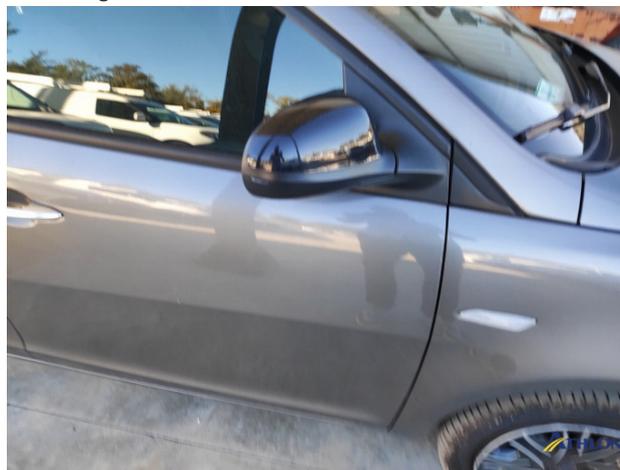
8. retrovisore esterno scatola - destro
Graffio/Rigature

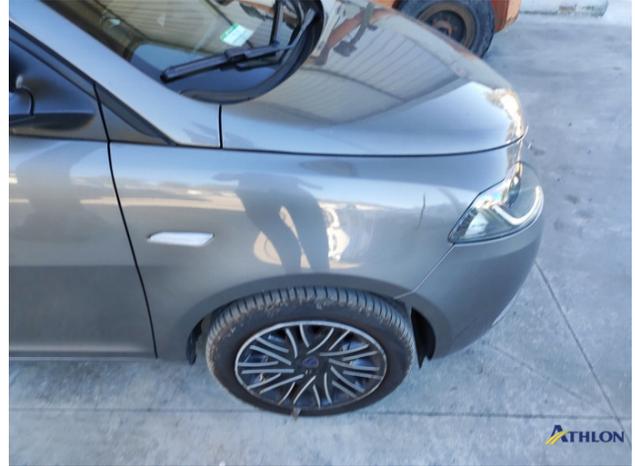
9. Parafango anteriore - destro
Sporcizia (elevata)

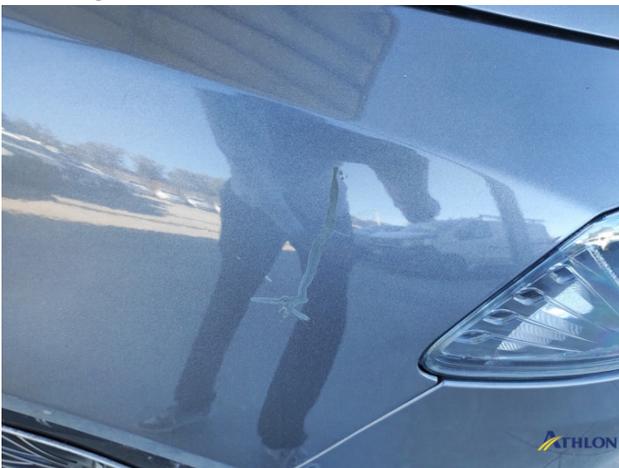
9. Parafango anteriore - destro
Sporcizia (elevata)

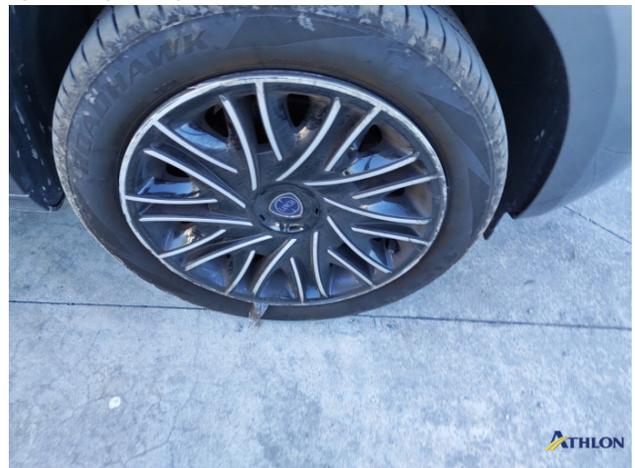
10. cerchione anteriore - destra
Rotto

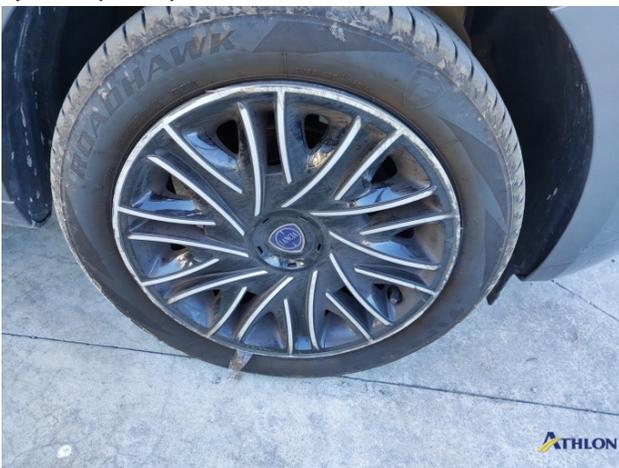
10. cerchione anteriore - destra
Rotto

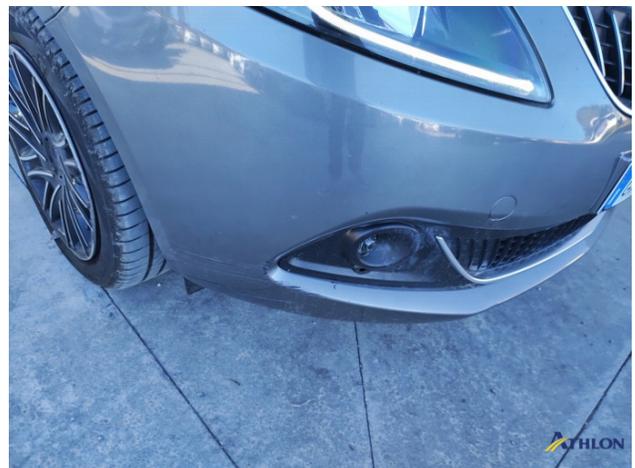
11. paraurti anteriore
Graffio/Rigature

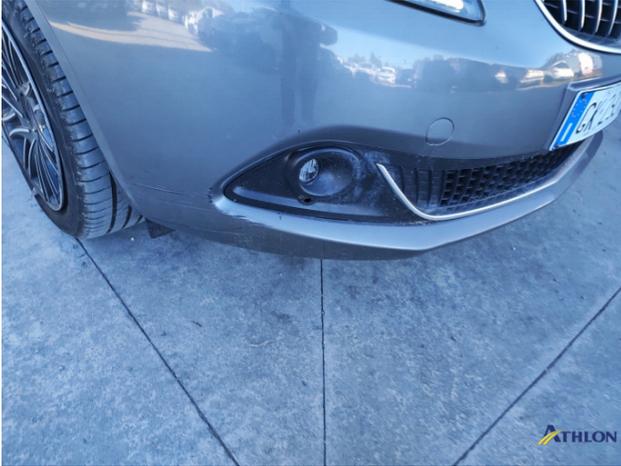
11. paraurti anteriore
Graffio/Rigature

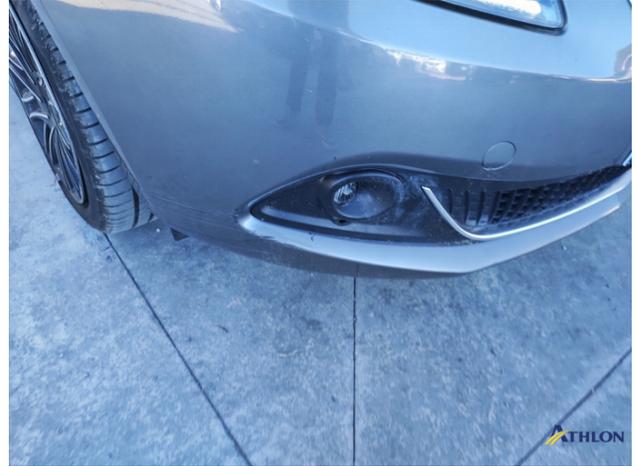
11. paraurti anteriore
Graffio/Rigature

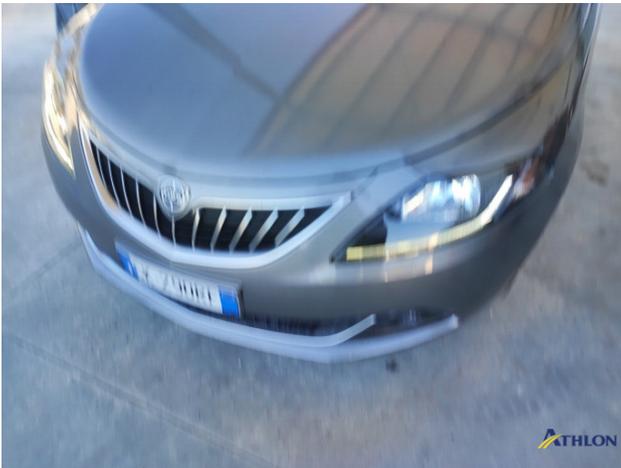
12. cofano
Sporcizia (elevata)

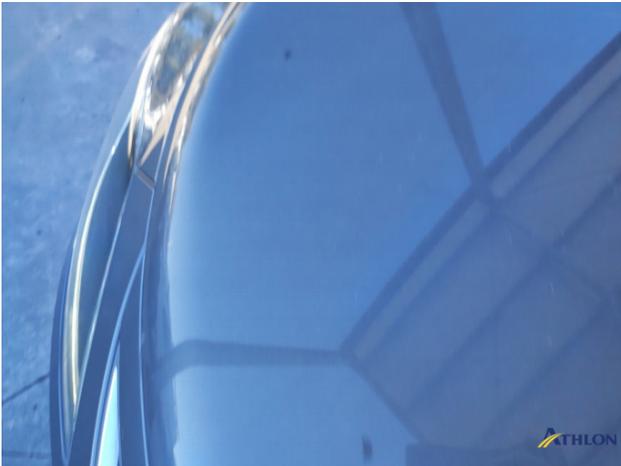
12. cofano
Sporcizia (elevata)

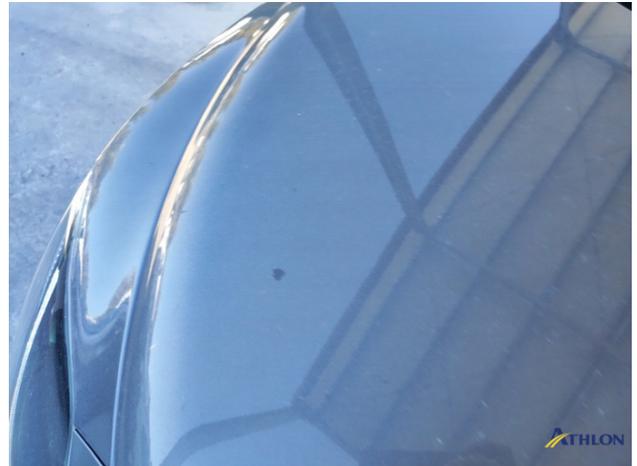
12. cofano
Sporcizia (elevata)

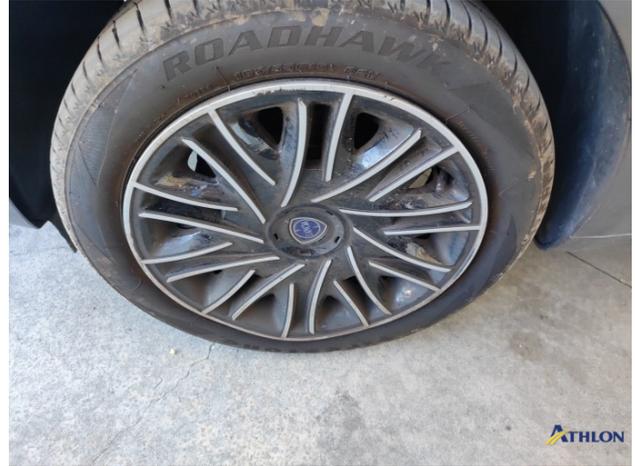
13. cerchione anteriore - sinistro
Graffio/Rigature

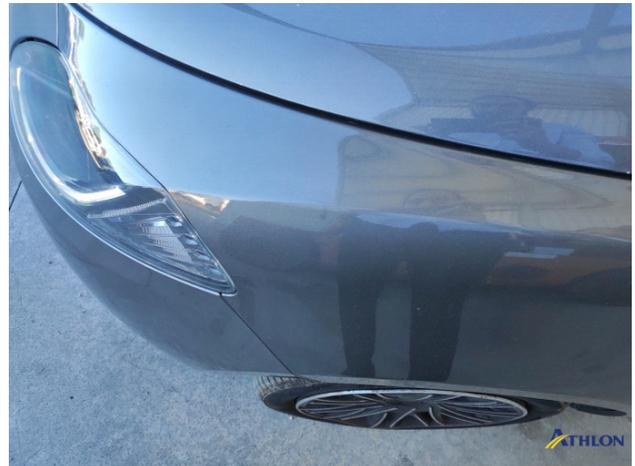
14. parafango anteriore - sinistro
Graffio/Rigature

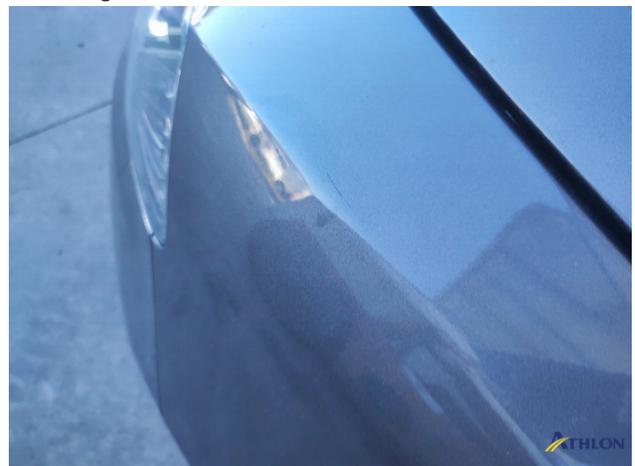
14. parafango anteriore - sinistro
Graffio/Rigature

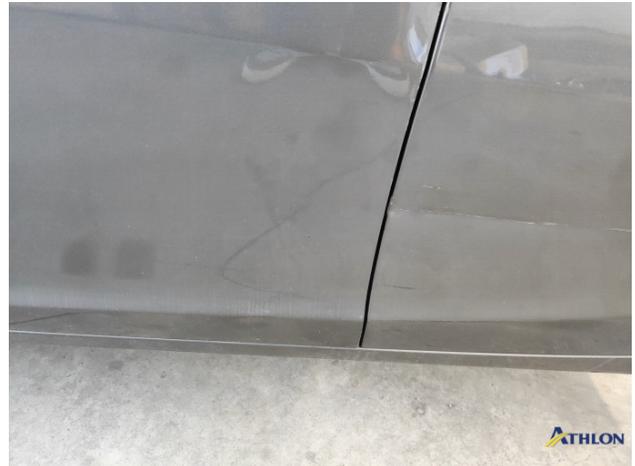
15. porta anteriore - sinistra
Ammaccature/rigonfiamenti

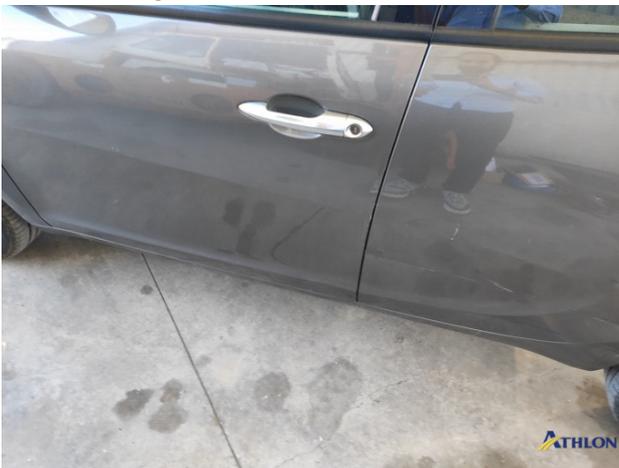
15. porta anteriore - sinistra
Ammaccature/rigonfiamenti

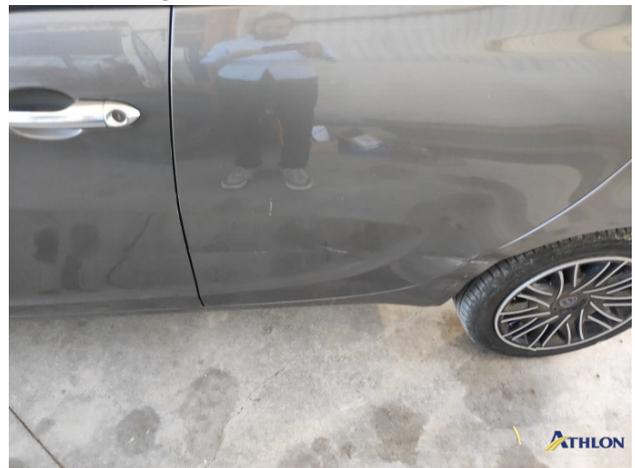
16. porta posteriore - sinistra
Ammaccature/rigonfiamenti

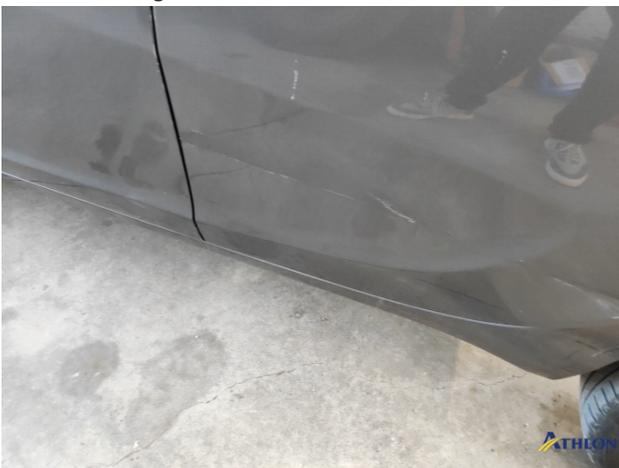
16. porta posteriore - sinistra
Ammaccature/rigonfiamenti

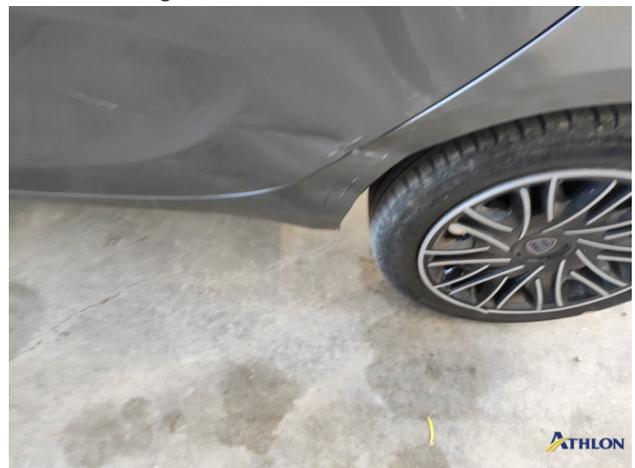
16. porta posteriore - sinistra
Ammaccature/rigonfiamenti

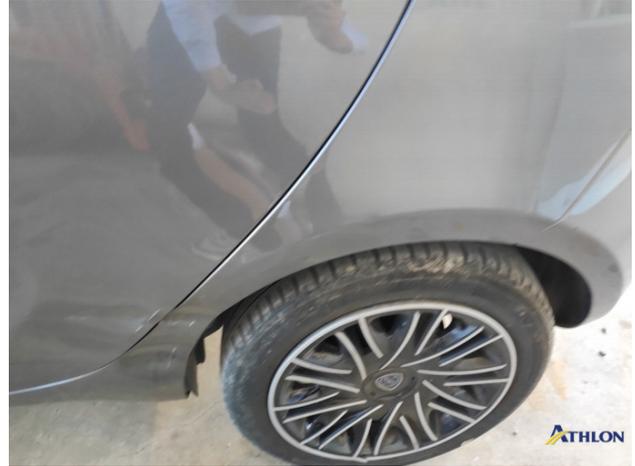
17. parete laterale - posteriore - sinistra
Ammaccature/rigonfiamenti

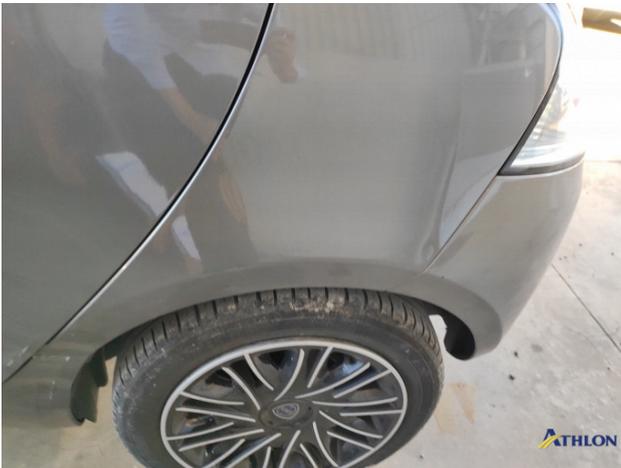
17. parete laterale - posteriore - sinistra
Ammaccature/rigonfiamenti

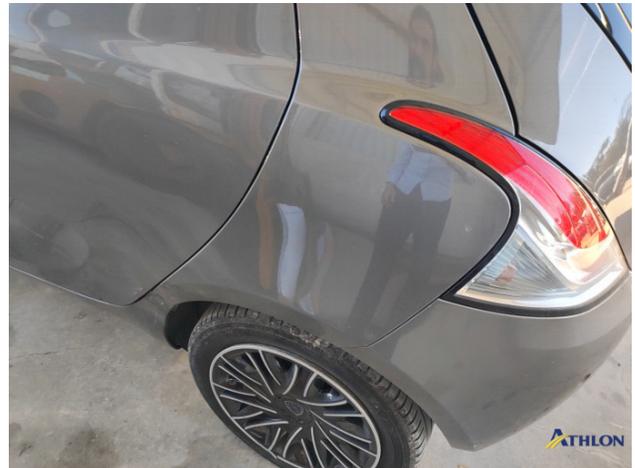
17. parete laterale - posteriore - sinistra
Ammaccature/rigonfiamenti

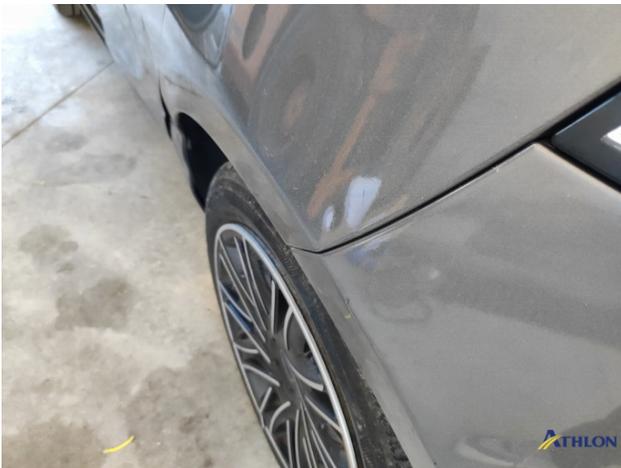
17. parete laterale - posteriore - sinistra
Ammaccature/rigonfiamenti

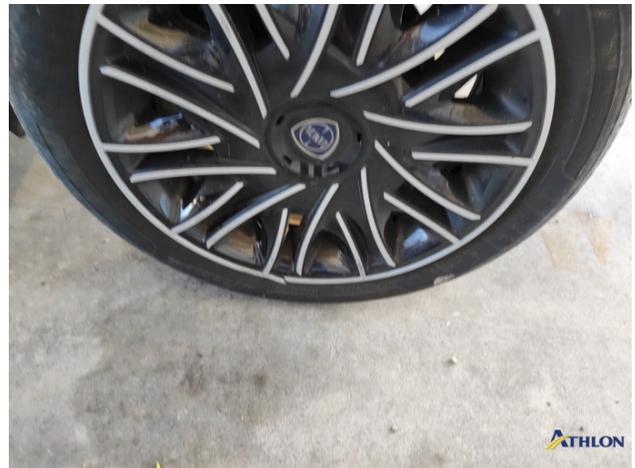
18. cerchione posteriore - sinistro
Rotto

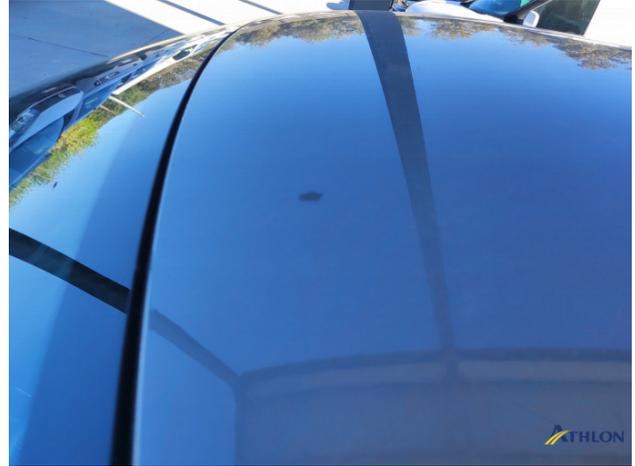
19. tetto
Sporcizia (elevata)

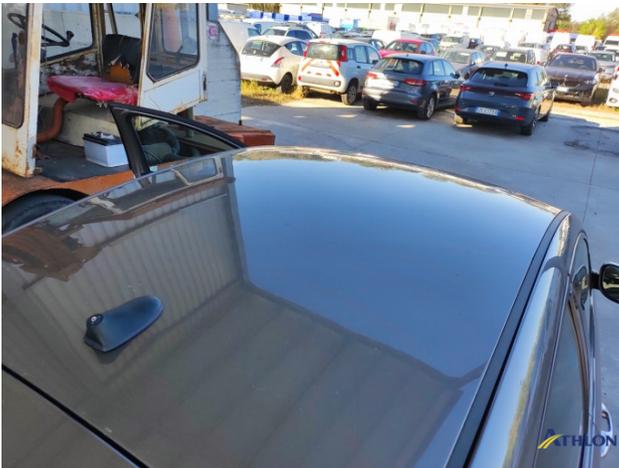
19. tetto
Sporcizia (elevata)

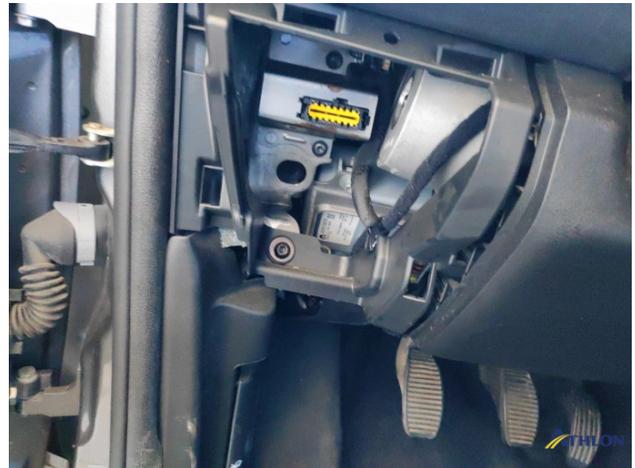
22. parti cruscotto e tunnel
Mancante

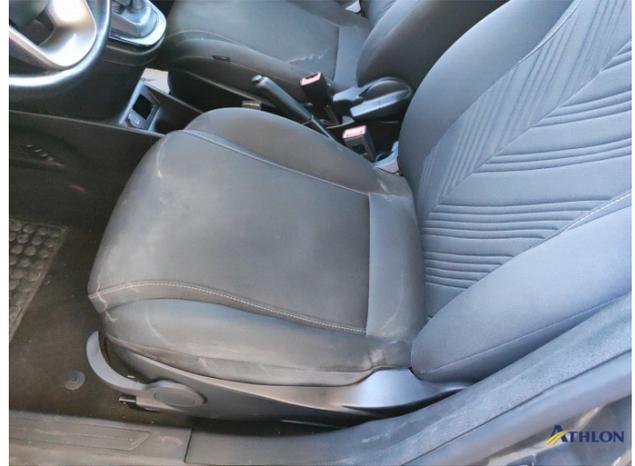
23. lavaggio tessuti
Sporcizia (elevata)
