# VW T6 Multivan 2,0 TDI DSG "Generation Six"

2.0 Liter, Diesel, Automatik

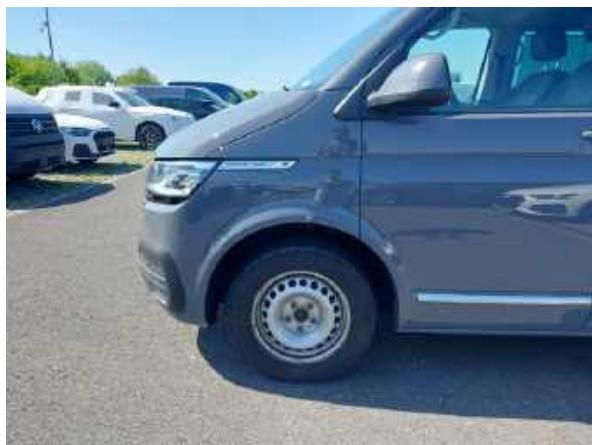
Bild 1:

Profiltiefe	Dimension	LI	DOT	porös	gerissen	ohne Luft
vorne links	4 mm	215/65/16					
hinten links	4 mm	215/65/16					
hinten rechts	4 mm	215/65/16					
vorne rechts	4 mm	215/65/16

beschädigt	Kratzer
vorne links		
hinten links		
hinten rechts		
vorne rechts

beschädigt	fehlt
vorne links

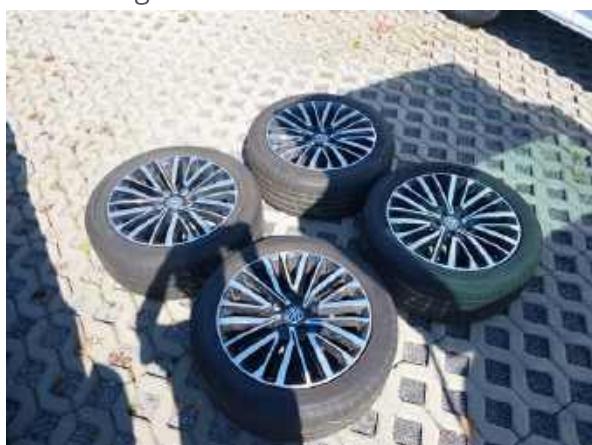
Bild 1:

Profiltiefe	Dimension	LI	DOT	porös	gerissen	ohne Luft
vorne links	3 mm	255/45/18					
hinten links	5 mm	255/45/18					
hinten rechts	5 mm	255/45/18					
vorne rechts	3 mm	255/45/18

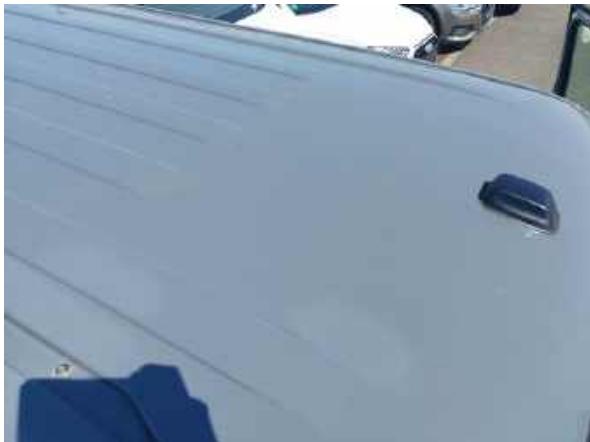
Lackabplatzter Dach

Bild 31: Dach - Nachlackierung

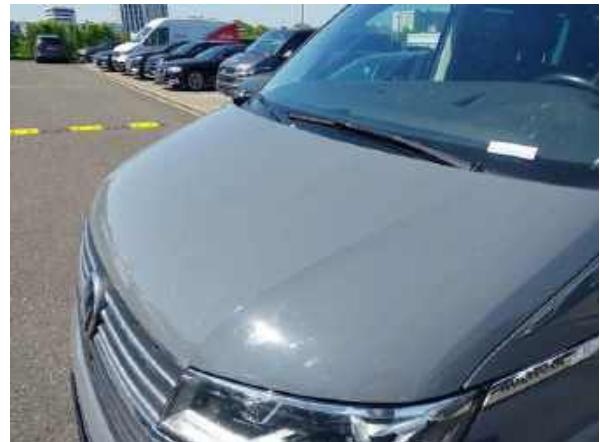
Klarlack ablösung Motorhaube

Bild 32: Motorhaube - Nachlackierung

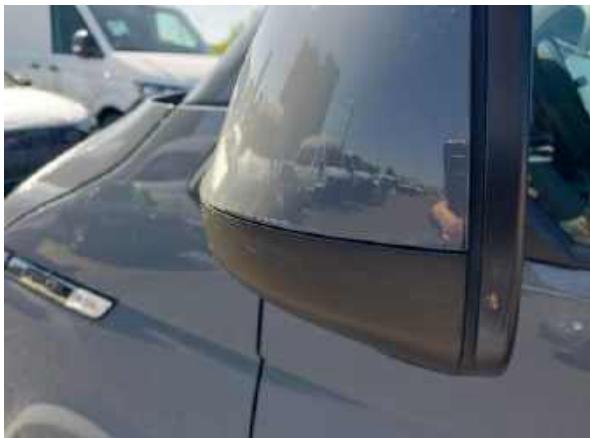
Bild 33: Außenspiegel links - Kratzer

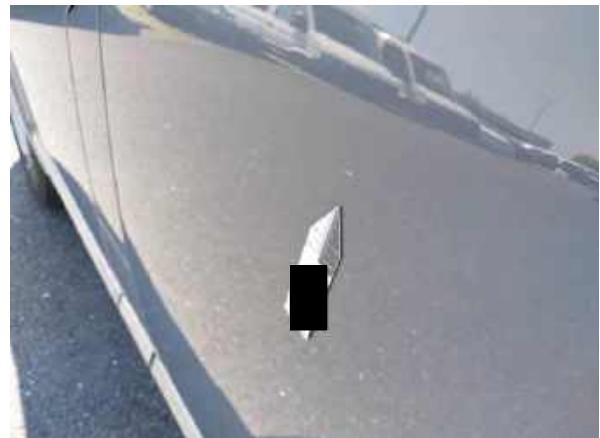
Bild 34: Seitenteil hinten links - Kratzer

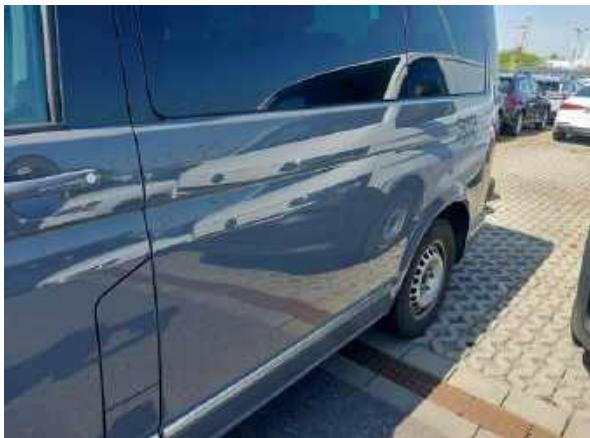
Bild 35: Seitenteil hinten links -  
Nachlackierung

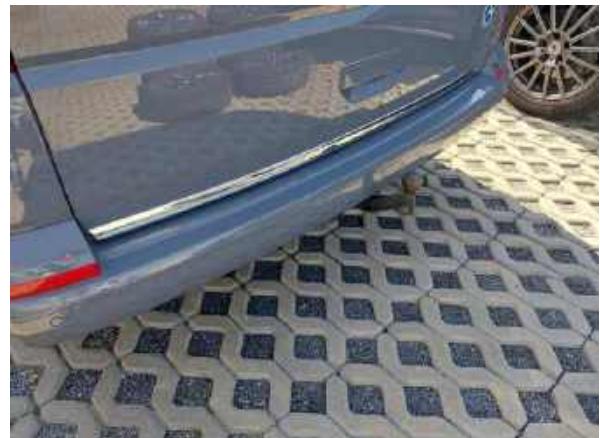
Bild 36: Stoßfänger hinten Mitte - Delle,  
Kratzer

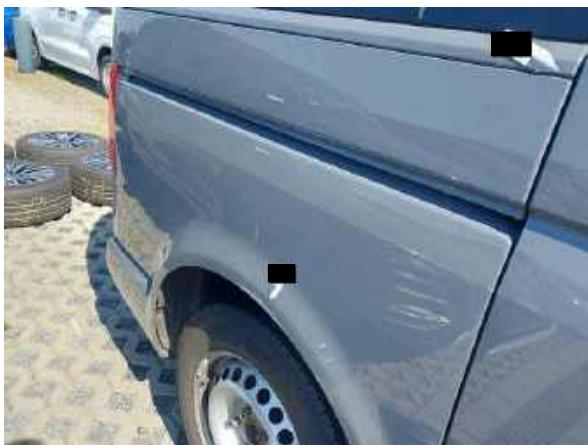
Bild 37: Seitenteil hinten rechts - Delle, Kratzer

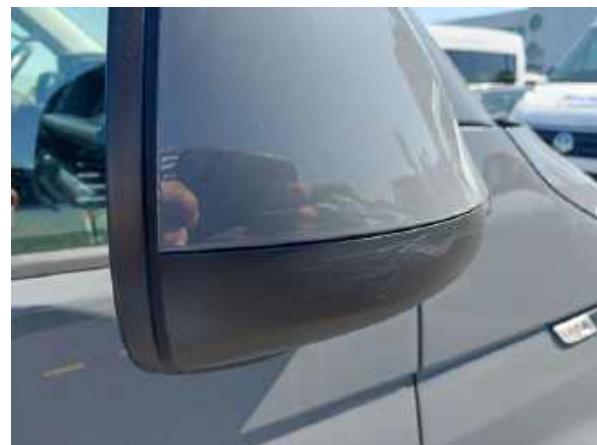
Bild 38: Außenspiegel rechts - Kratzer

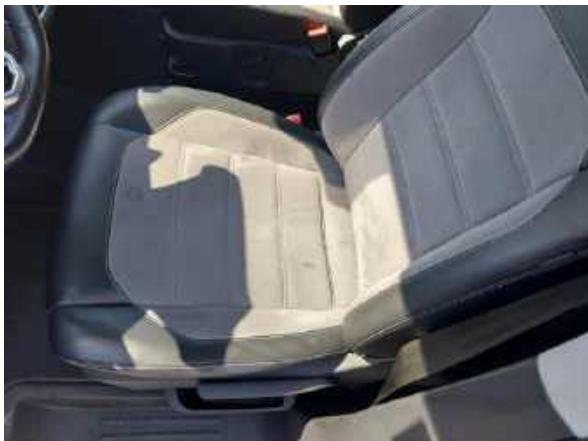
Bild 39: Fahrersitz - Flecken, Verschleiß

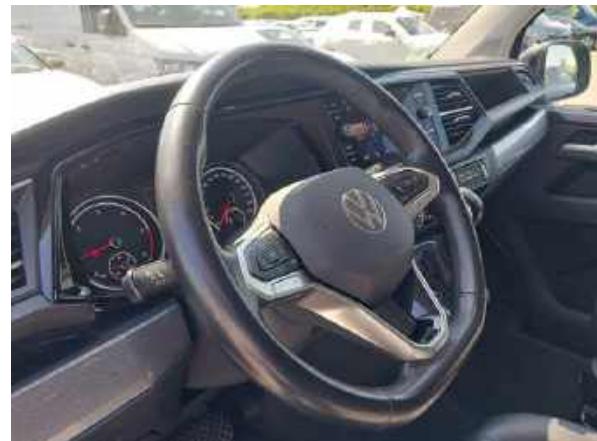
Bild 40: Lenkrad - Flecken, Verschleiß

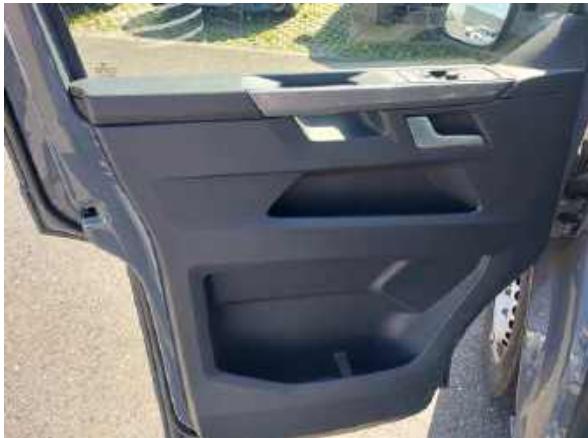
Bild 41: Türverkleidung vorne links - Flecken, Verschleiß

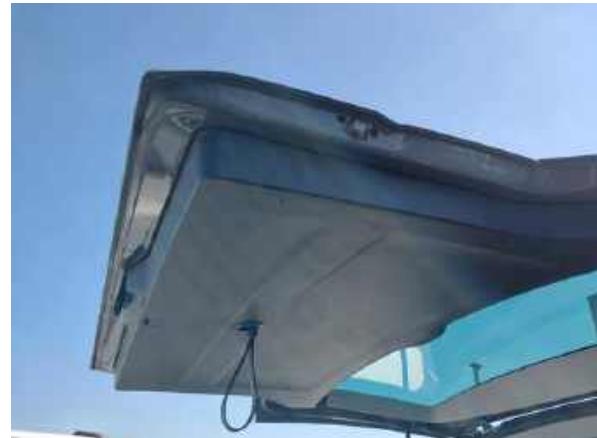
Bild 42: Laderaum - Flecken, Verschleiß

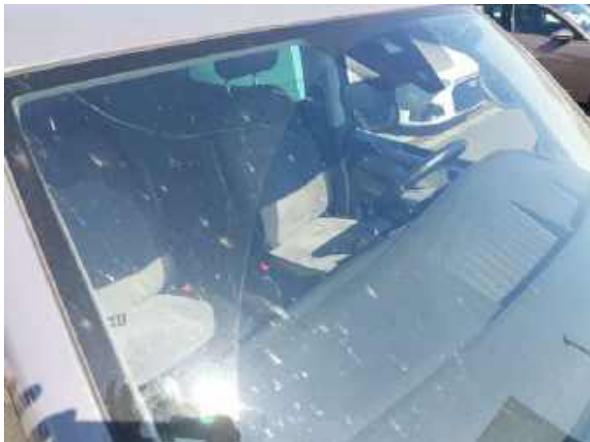
Bild 43: Windschutzscheibe - kleine Steinschläge, große Steinschläge, Riss

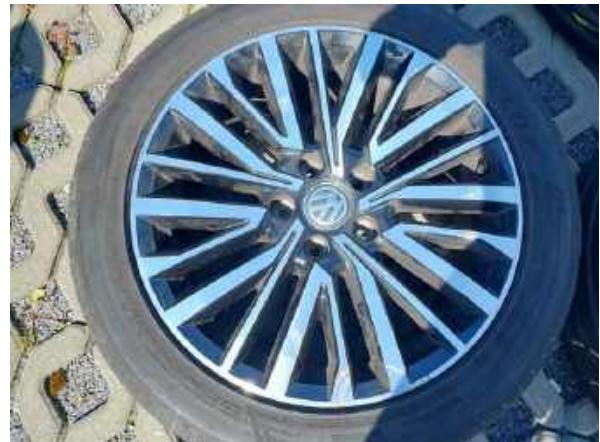
Bild 44: vorne rechts - Kratzer
