TESTPROTOKOLL - Personbil

EGK76K Toyota RAV4 2.5 Plug in Hybrid AWD (306hk) VIT

VIN: JTMGBRFVX0D099340

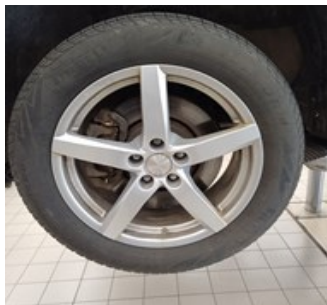
6.7.14 - Vinterdäck förarsida fram

Vinterdäck fram:  
VF: 3mm, HF: 3mm

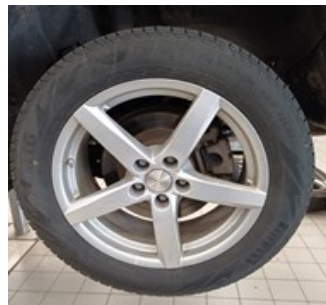
6.7.16 - Vinterdäck förarsida bak

Vinterdäck bak:  
VB: 4mm, HB: 4mm

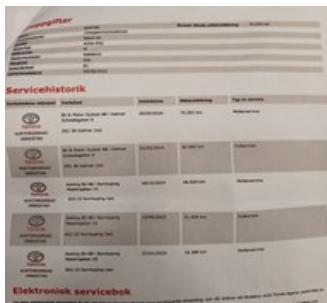
1B.2.1 - Bild servicebok

| Skick | Anmärkningar | Beräknad rep. kostnad (Inkl. moms) |
|---|---|---|
| Elektrisk/hybrid | 1B.2 Servicebok<br>Oklart om det är dax då vi inte kommer åt Toyotas digitala bok längre. | - |

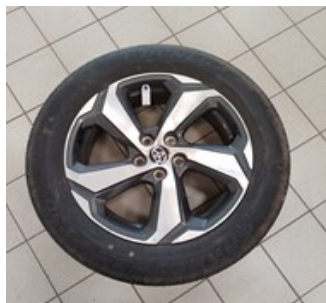
6.7.10 - Däck förarsida fram

Sommardäck fram:  
VF: 3.5mm, HF: 3.5mm

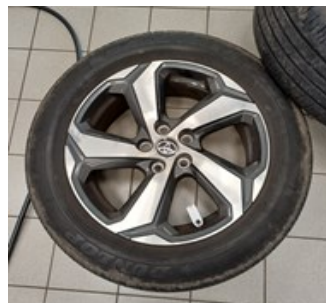
6.7.11 - Däck förarsida bak

Sommardäck bak:  
VB: 4mm, HB: 3mm

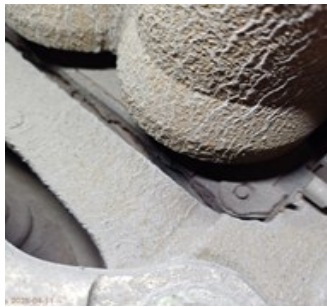
**4.1 - Frambromsar**  
Klossar fram slitna på insidan.

| Skick | Anmärkningar | Beräknad rep. kostnad (Inkl. moms) |
|---|---|---|
| Chassi | 4.1 Frambromsar<br>Klossar fram slitna på insidan. | 2500 kr |

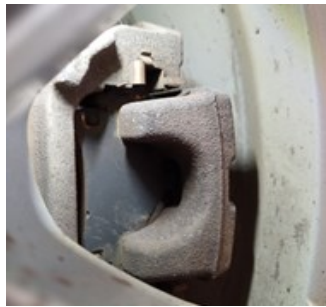
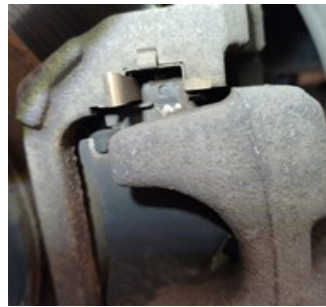
**4.2 - Bakbromsar**  
Klossar bak börjar bli slitna.

| Skick | Anmärkningar | Beräknad rep. kostnad (Inkl. moms) |
|---|---|---|
| Framvagn/bakvagn | 4.2 Bakbromsar<br>Klossar bak börjar bli slitna. | 2000 kr |

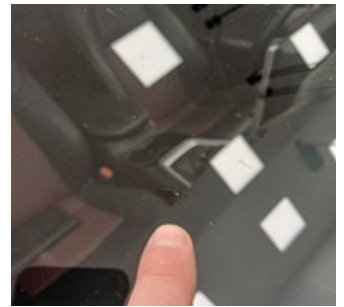
**7.1.1 - Vindruta - glasanmälan  
självrisk**  
4 stenskott i vindruta samt  
blästrad. Byte vindruta självrisk  
skadeanmälan

| Skick | Anmärkningar | Beräknad rep. kostnad (Inkl. moms) |
|---|---|---|
| Lampor | 7.1.1 Vindruta - glasanmälan självrisk<br>4 stenskott i vindruta samt blåstrad. Byte vindruta självrisk skadeanmälan | - |

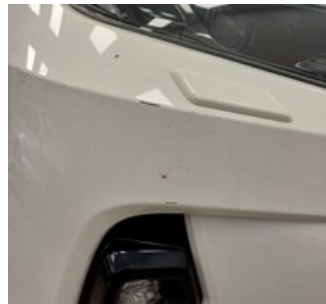
**7.4.1 - Stötfångare fram**  
Färgbättring litet skav stöt hf. Kan  
färgbättras

| Skick | Anmärkningar | Beräknad rep. kostnad (Inkl. moms) |
|---|---|---|
| Lås/Fjärr | 7.4.1 Stötfångare fram<br>Färgbättring litet skav stöt hf. Kan färgbättras | 150 kr |
