## Minderwertgutachten

Berichtsnummer :	0000000793870-DE911	Amtl. Kennzeichen :
------------------	---------------------	---------------------

#### BYD Atto 3 Design

Fahrzeug-Ident.-Nr.:	<b>LGXCE4CB7P2078781</b>	Laufleistung abgelesen:	<b>24615 km</b>
Erstzulassung / Baujahr:	<b>04.08.2023 / 04.08.2023</b>	Besichtigungsdatum/-ort:	<b>07.10.2024 Schöneck</b>
Lackfarbe:	<b>Anthrazit</b>	Nächste HU / AU:	<b>08.2024 / 08.2024</b>
Verbleibende KM bis Service:	<b>3500</b>	Verbleibende Tage bis Service:	<b>90</b>

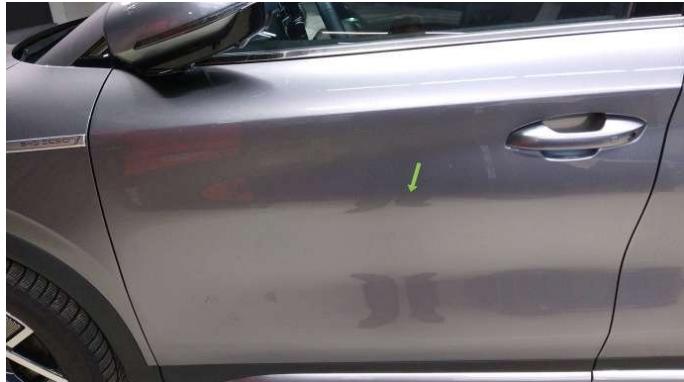
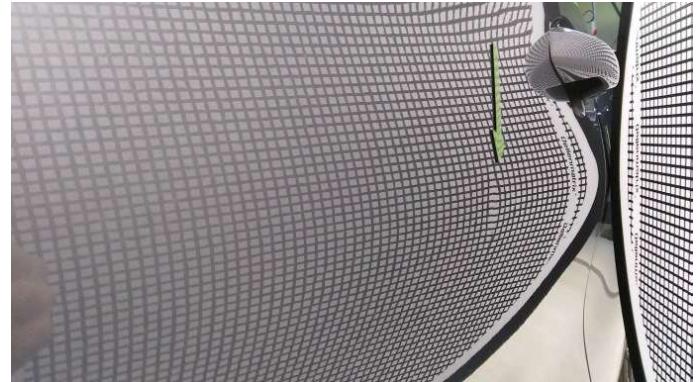
1. Tür Vorne - Links  
1 Delle - Instandsetzen und Lackieren 0,00 € / 0,00 €

<b>Karosserie außen</b>						
Bauteil	Schaden	Rep.-Art	Rep.-Höhe	Berechnung	Minderwert	
1. Tür Vorne - Links	1 Delle	Instandsetzen und Lackieren	0,00 €	Voll	0,00 €	
2. Tür Hinten - Links	3 Dellen	Instandsetzen und Lackieren	75,00 €	Voll	75,00 €	
3. Heckklappe	1 Delle	Instandsetzen und Lackieren	75,00 €	Voll	75,00 €	
4. Tür Hinten - Rechts	1 Delle	Instandsetzen und Lackieren	75,00 €	Voll	75,00 €

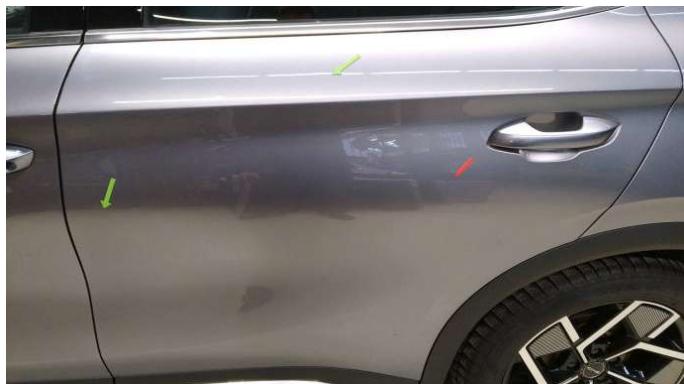
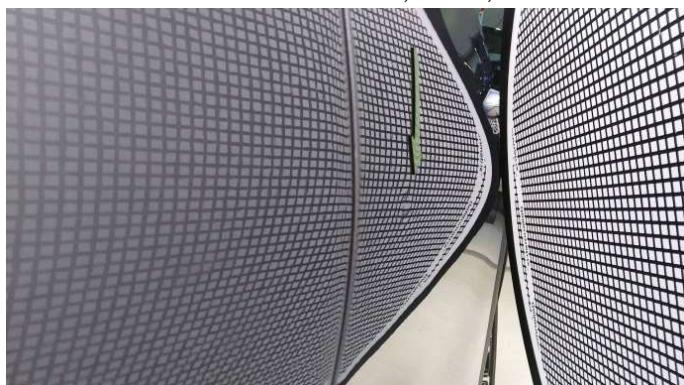
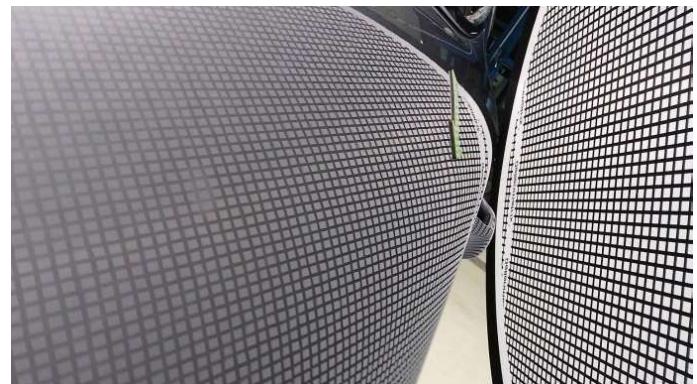
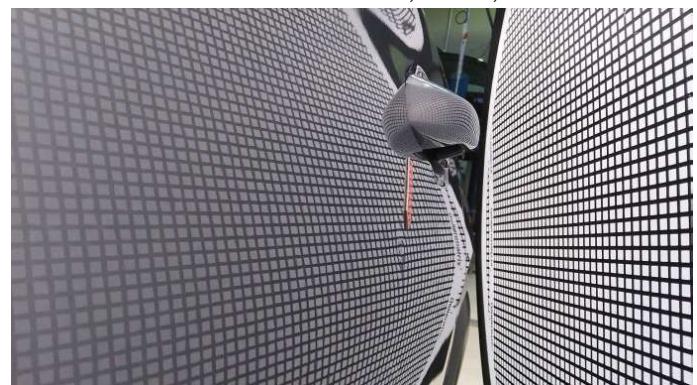
2. Tür Hinten - Links  
3 Dellen - Instandsetzen und Lackieren 75,00 € / 75,00 €

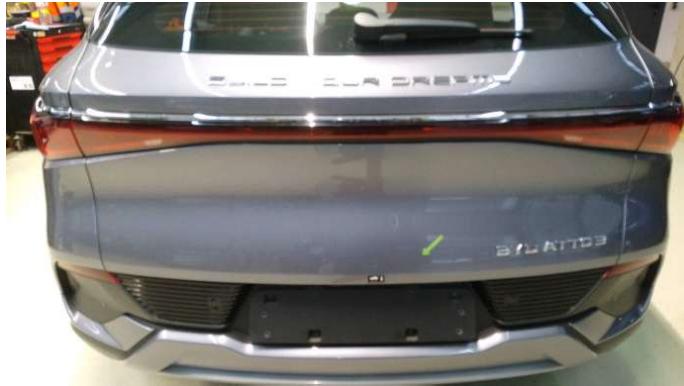
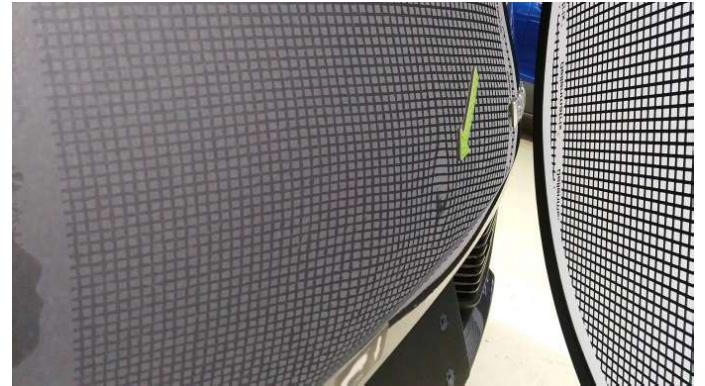
3. Heckklappe

1 Delle - Instandsetzen und Lackieren 75,00 € / 75,00 €

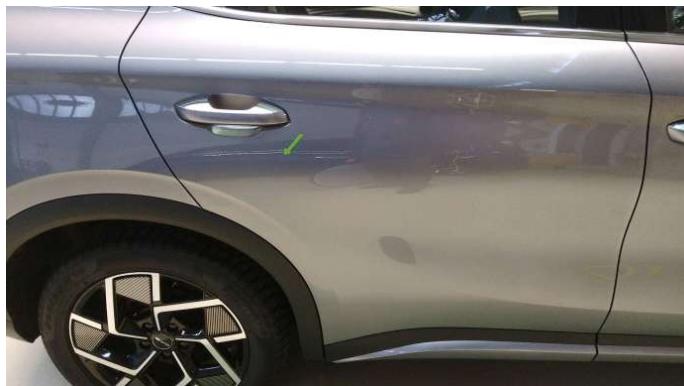
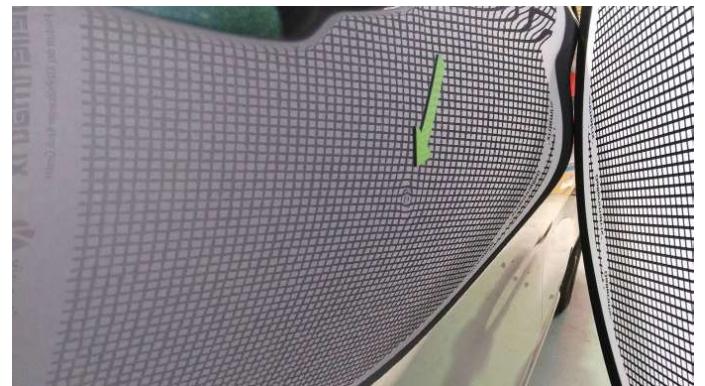
4. Tür Hinten - Rechts

1 Delle - Instandsetzen und Lackieren 75,00 € / 75,00 €

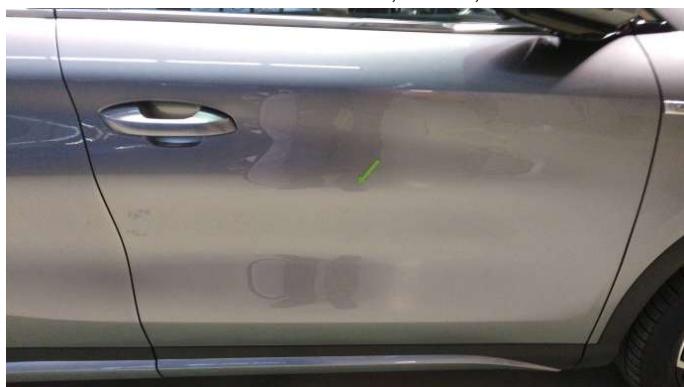
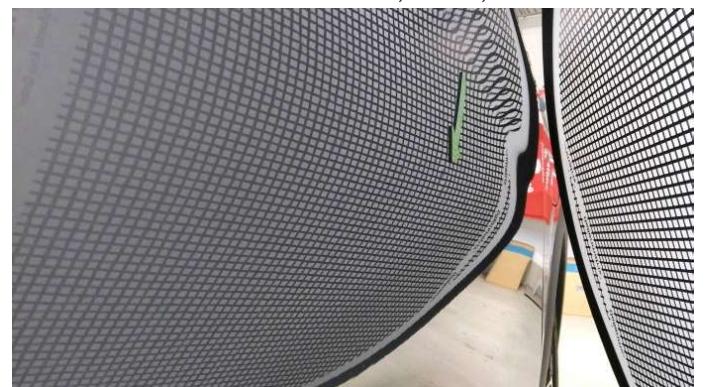
1 Delle - Instandsetzen und Lackieren 75,00 € / 75,00 €

5.	Tür Vorne - Rechts	1 Delle	Instandsetzen und Lackieren	75,00 €	Voll	75,00 €
			<b>Zwischensumme:</b>	<b>300,00 €</b>		<b>300,00 €</b>
<b>Karosserie innen</b>						
Bauteil	Schaden	Rep.-Art	Rep.-Höhe	Berechnung	Minderwert

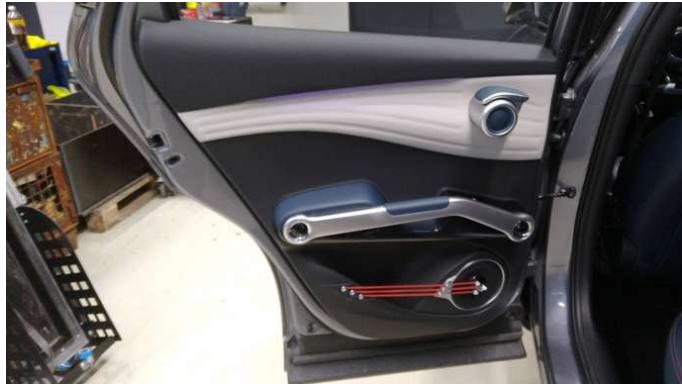
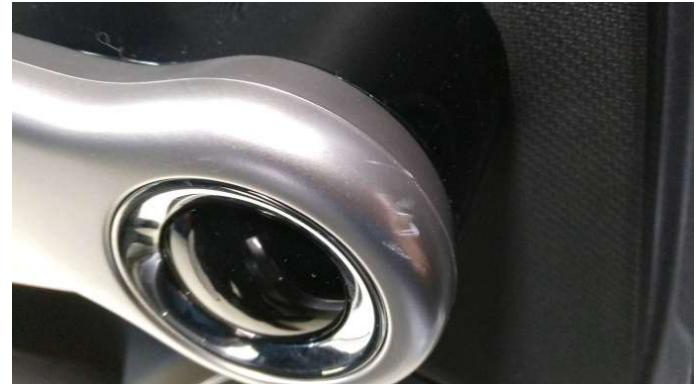
Kratzer - Smart Repair 200,00 € / 200,00 €

6.	Türverkleidung Hinten - Links	Kratzer	Smart Repair	200,00 €	Voll	200,00 €
7.	Türverkleidung Hinten - Rechts	Gebrauchsspuren	Ohne Reparatur	0,00 €	Ohne	0,00 €
			<b>Zwischensumme:</b>	<b>200,00 €</b>		<b>200,00 €</b>
<b>Sonstiges</b>						
Bauteil	Schaden	Rep.-Art	Rep.-Höhe	Berechnung	Minderwert

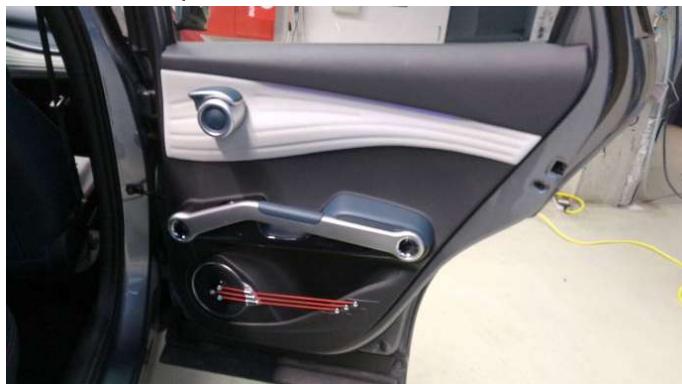
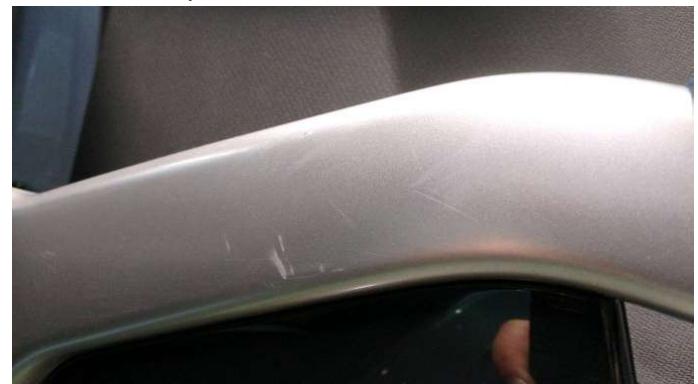
7. Türverkleidung Hinten - Rechts

Gebrauchsspuren - Ohne Reparatur 0,00 € / 0,00 €

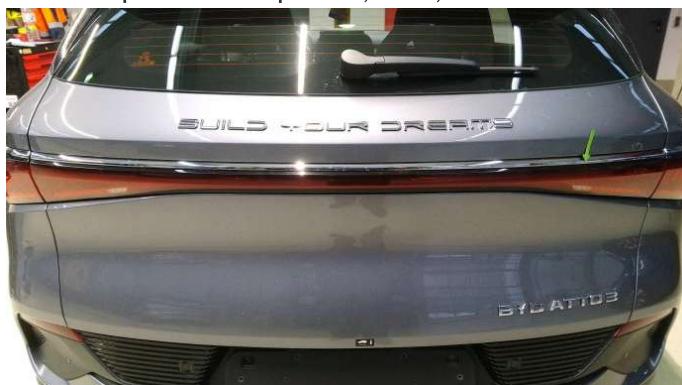
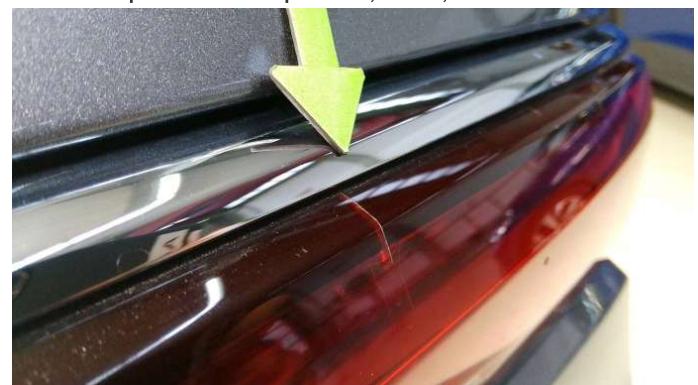
Riss - Erneuern 503,85 € / 503,85 €

11.	Mittlere Rückleuchte	Riss	Erneuern	503,85 €	Voll	503,85 €
			<b>Zwischensumme:</b>	<b>503,85 €</b>		<b>503,85 €</b>
		<b>Gesamtsumme Netto:</b>	<b>1.003,85 €</b>		<b>1.003,85 €</b>	
		<b>Mwst. 19%:</b>	<b>190,73 €</b>		<b>190,73 €</b>	
		<b>Gesamtsumme Brutto:</b>	<b>1.194,58 €</b>		<b>1.194,58 €</b>
