## Minderwertgutachten

**0000000788147-DE911**

#### BYD Atto 3 (11.2022->) 150 kW Design

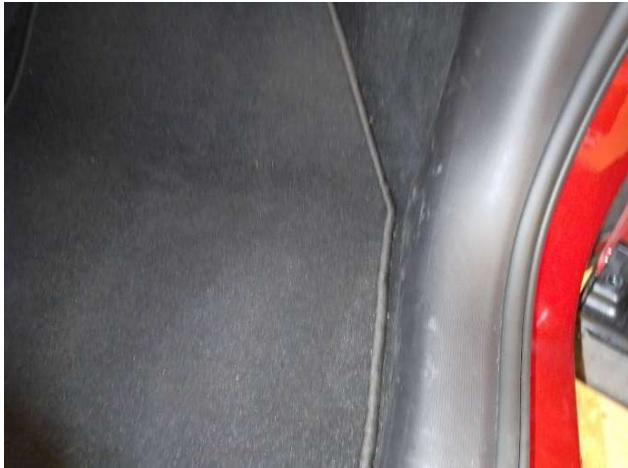
1. Einstiegsleiste Vorne - Rechts  
Gebrauchsspuren - Ohne Reparatur 0,00 € / 0,00 €

<b>Karosserie außen</b>						
<b>Bauteil</b>	<b>Schaden</b>	<b>Rep.-Art</b>	<b>Rep.-Höhe</b>	<b>Berechnung</b>	<b>Minderwert</b>	
1. Einstiegsleiste Vorne - Rechts	Gebrauchsspuren	Ohne Reparatur	0,00 €	Voll	0,00 €

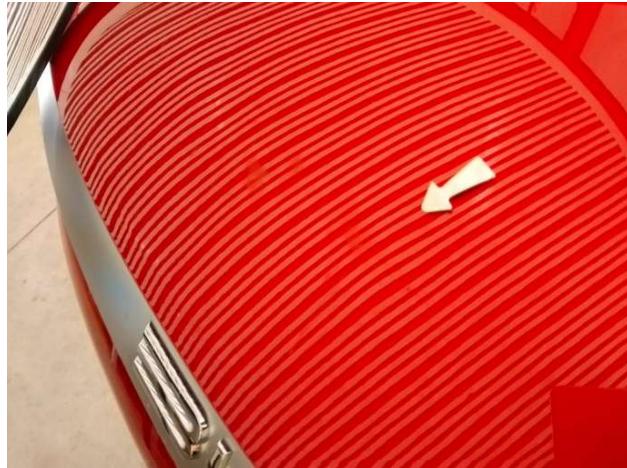
2. Motorhaube  
1 Delle - Ohne Reparatur 0,00 € / 0,00 €

2. Motorhaube	1 Delle	Ohne Reparatur	0,00 €	Voll	0,00 €	
3. Tür Hinten - Rechts	Kratzer	Aufbereiten / Polieren	0,00 €	Voll	0,00 €	
4. Stoßfänger Hinten	Kratzer	Instandsetzen und Lackieren	180,00 €	Voll	180,00 €

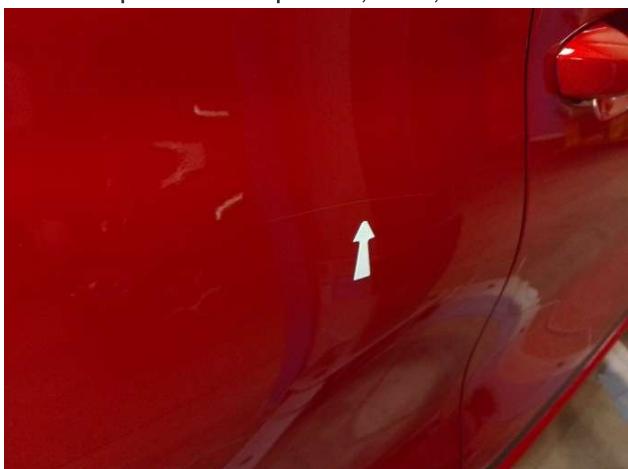
3. Tür Hinten - Rechts  
Kratzer - Aufbereiten / Polieren 0,00 € / 0,00 €

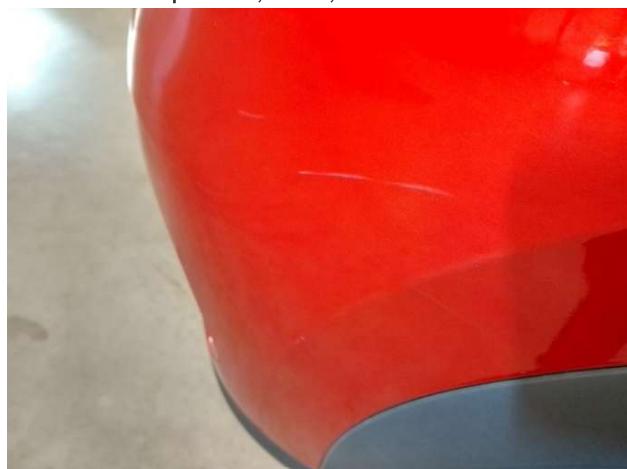
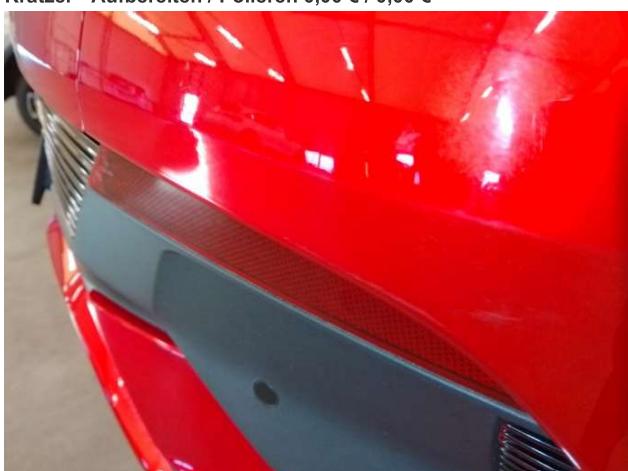
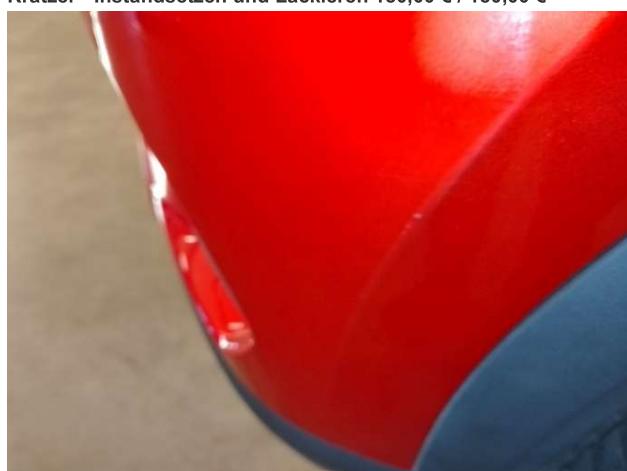
4. Stoßfänger Hinten  
Kratzer - Instandsetzen und Lackieren 180,00 € / 180,00 €

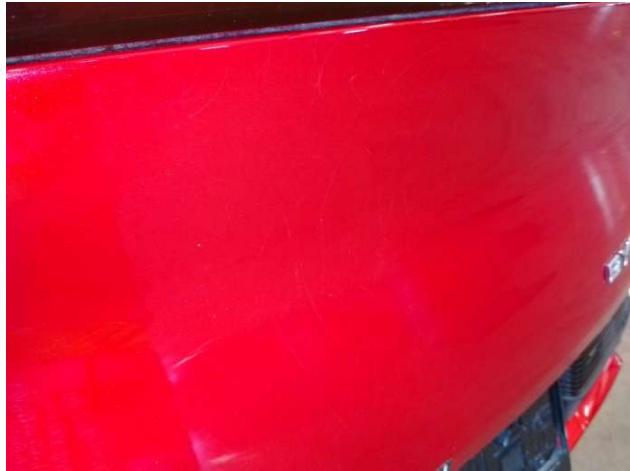
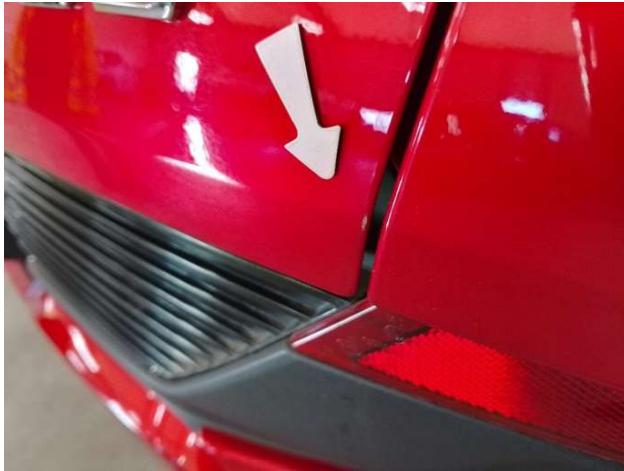
5. Heckklappe  
**Kratzer - Aufbereiten / Polieren 28,50 € / 28,50 €**

5. Heckklappe	Kratzer	Aufbereiten / Polieren	28,50 €	Voll	28,50 €	
6. Tür Hinten - Links	Dellen / Beulen	Instandsetzen und Lackieren	322,50 €	Voll	322,50 €

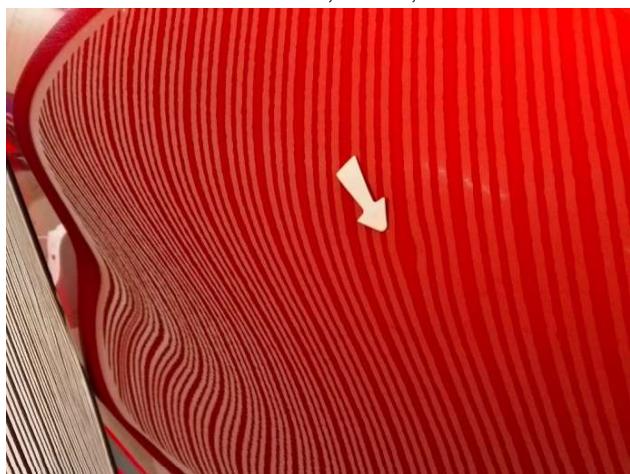
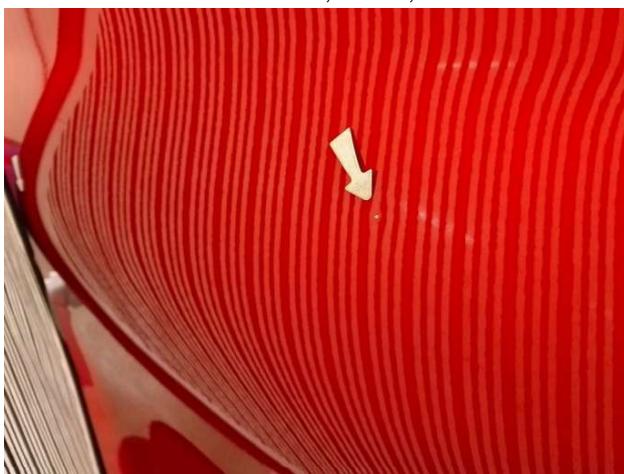
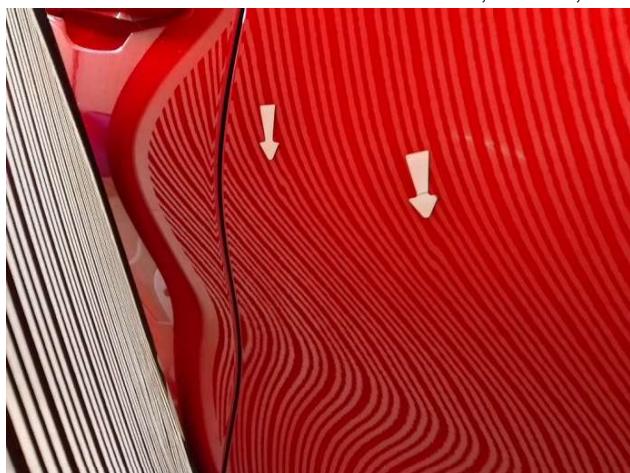
6. Tür Hinten - Links  
**Dellen / Beulen - Instandsetzen und Lackieren 322,50 € / 322,50 €**

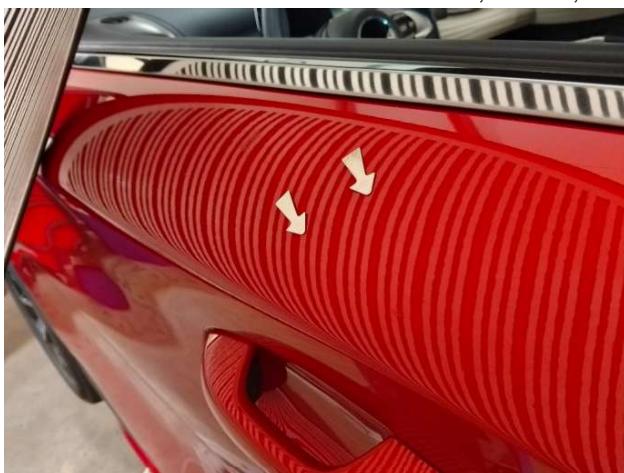
7. Tür Vorne - Links  
**2 Dellen - Ohne Reparatur 0,00 € / 0,00 €**

7. Tür Vorne - Links	2 Dellen	Ohne Reparatur	0,00 €	Voll	0,00 €	
8. Tür Vorne - Links	Kratzer	Aufbereiten / Polieren	28,50 €	Voll	28,50 €	
9. Stoßfänger Vorne	Kratzer	Instandsetzen und Lackieren	150,00 €	Voll	150,00 €

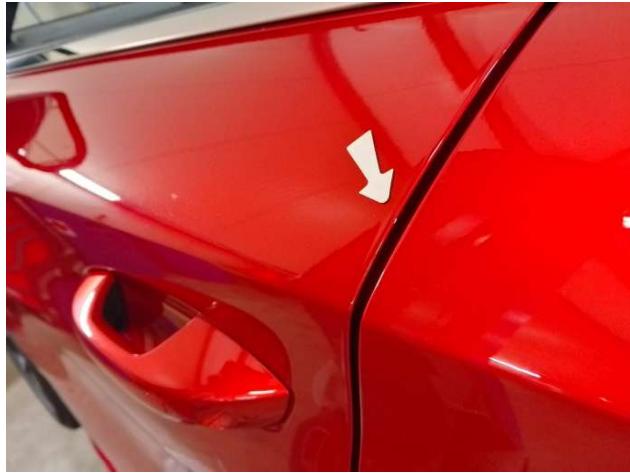
8. Tür Vorne - Links  
Kratzer - Aufbereiten / Polieren 28,50 € / 28,50 €

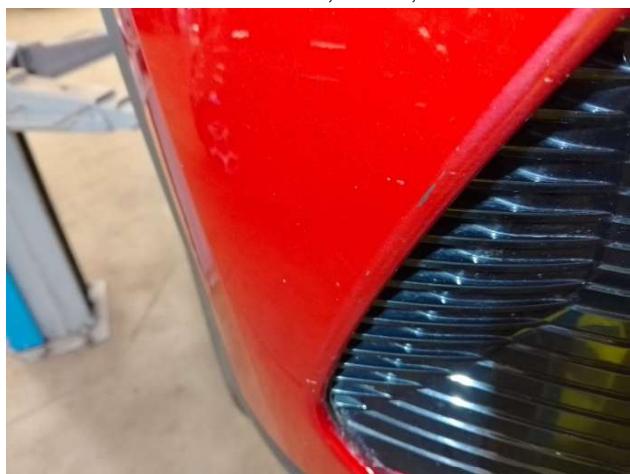
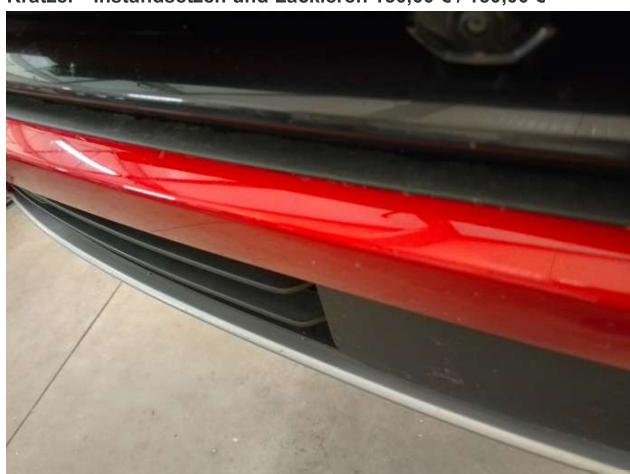
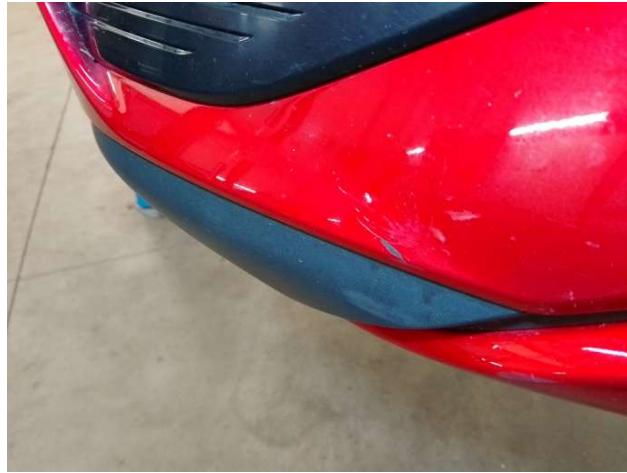
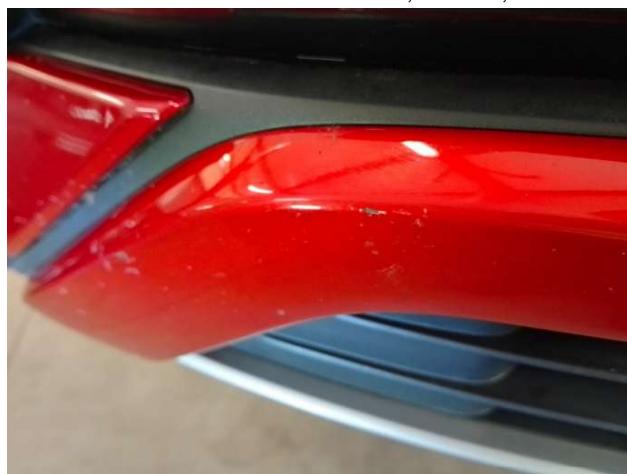
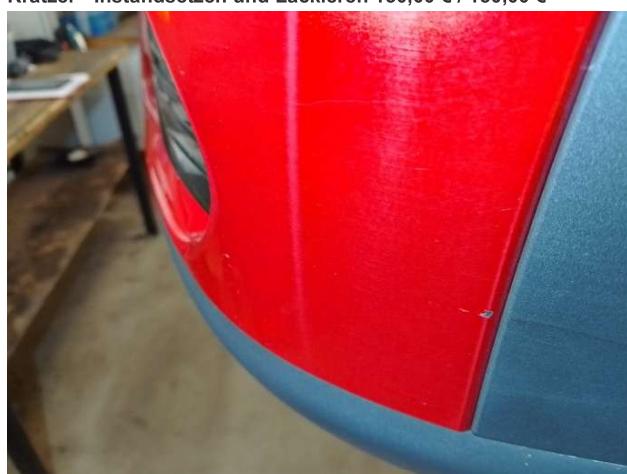
9. Stoßfänger Vorne  
Kratzer - Instandsetzen und Lackieren 150,00 € / 150,00 €

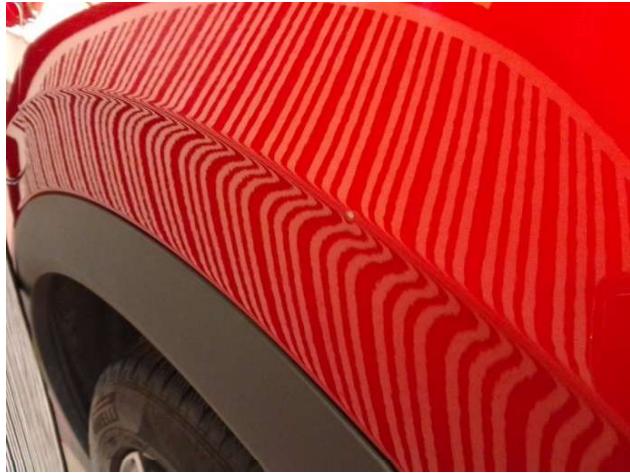
10. Kotflügel Vorne - Rechts  
1 Delle - Instandsetzen und Lackieren 40,00 € / 40,00 €

10. Kotflügel Vorne - Rechts	1 Delle	Instandsetzen und Lackieren	40,00 €	Voll	40,00 €	
<b>Zwischensumme:</b>				<b>749,50 €</b>		<b>749,50 €</b>

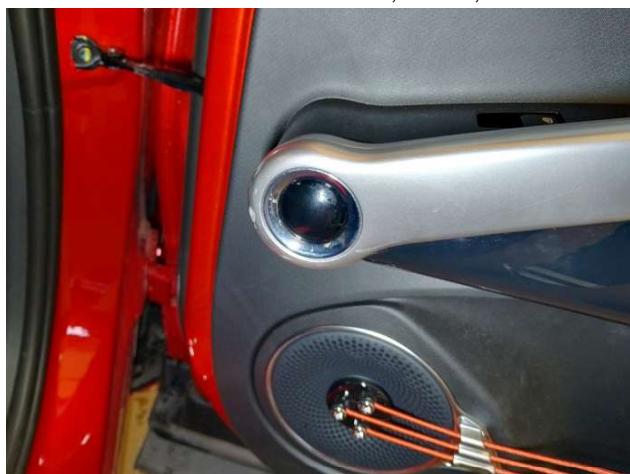
12. Türverkleidung Hinten - Rechts  
Kratzer - Smart Repair 200,00 € / 200,00 €

11. Handschuhfach	Gebrauchsspuren	Ohne Reparatur	0,00 €	Voll	0,00 €	
12. Türverkleidung Hinten - Rechts	Kratzer	Smart Repair	200,00 €	Voll	200,00 €	
13. Türverkleidung Hinten - Links	Kratzer	Smart Repair	200,00 €	Voll	200,00 €	
<b>Zwischensumme:</b>				<b>400,00 €</b>		<b>400,00 €</b>

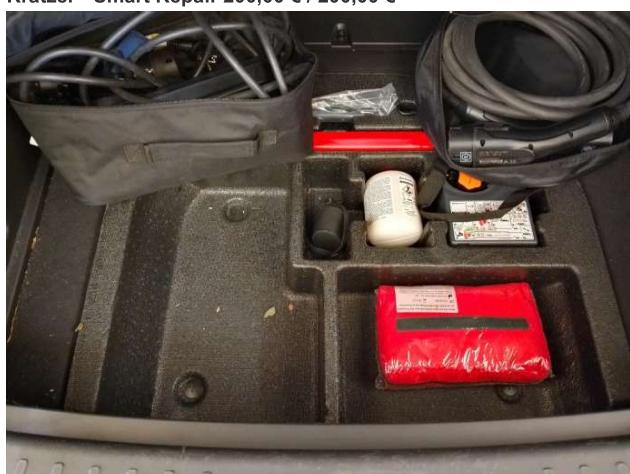
14. VTL Kabel  
Fehlt - Erneuern 0,00 € / 0,00 €

14. VTL Kabel	Fehlt	Erneuern	0,00 €	Voll	0,00 €	
15. Verkleidung Heckklappe	Kratzer	Erneuern	40,00 €	Voll	40,00 €	
<b>Zwischensumme:</b>				<b>40,00 €</b>		<b>40,00 €</b>
<b>Gesamtsumme Netto:</b>				<b>1.189,50 €</b>		<b>1.189,50 €</b>
<b>Mwst. 19%:</b>				<b>226,01 €</b>		<b>226,01 €</b>
<b>Gesamtsumme Brutto:</b>				<b>1.415,51 €</b>		<b>1.415,51 €</b>

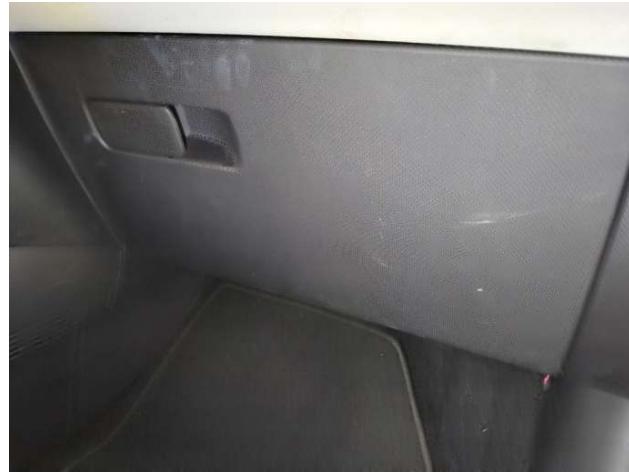
11. Handschuhfach  
Gebrauchsspuren - Ohne Reparatur 0,00 € / 0,00 €

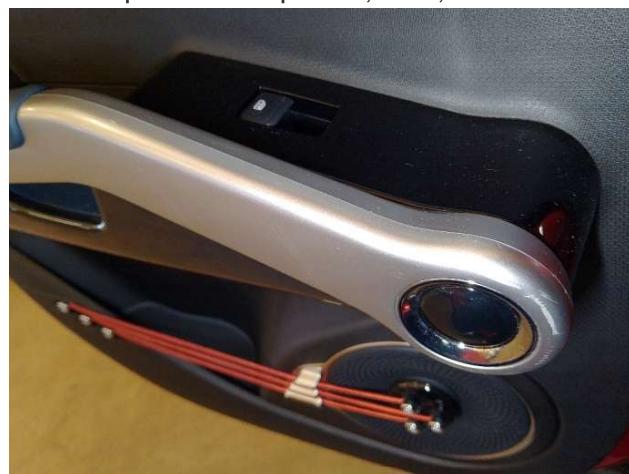
13. Türverkleidung Hinten - Links  
Kratzer - Smart Repair 200,00 € / 200,00 €

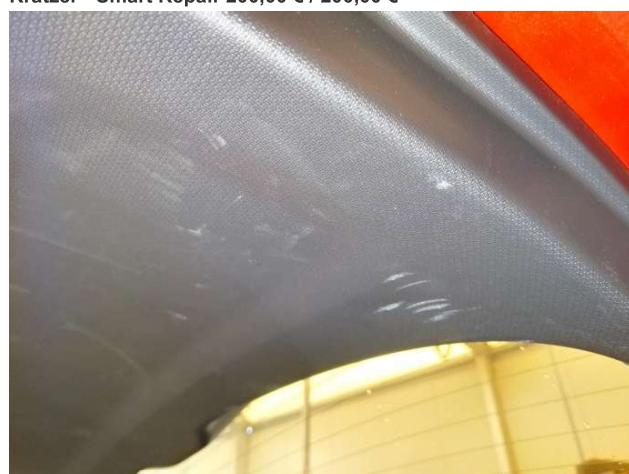
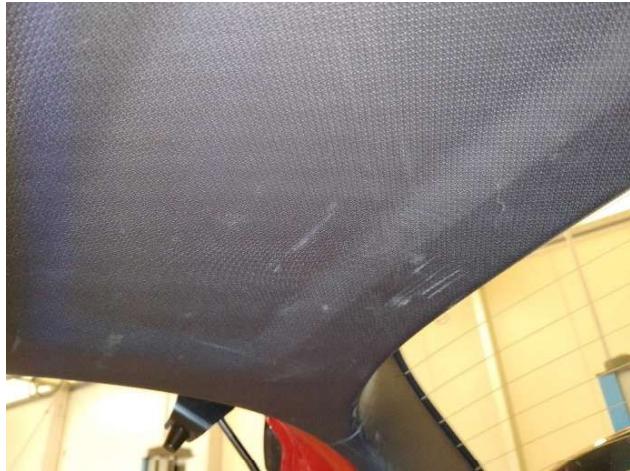
15. Verkleidung Heckklappe  
Kratzer - Erneuern 40,00 € / 40,00 €

15. Verkleidung Heckklappe  
**Kratzer - Erneuern 40,00 € / 40,00 €**
