**DEKRA CZ a.s.**

**ÚDAJE O VOZIDLE**

| Model vozidla: | Hyundai i30 cw (2012) | Provedení: | i30 kom.1.0TGDI 120 Comfort |

## SEZNAM POŠKOZENÍ

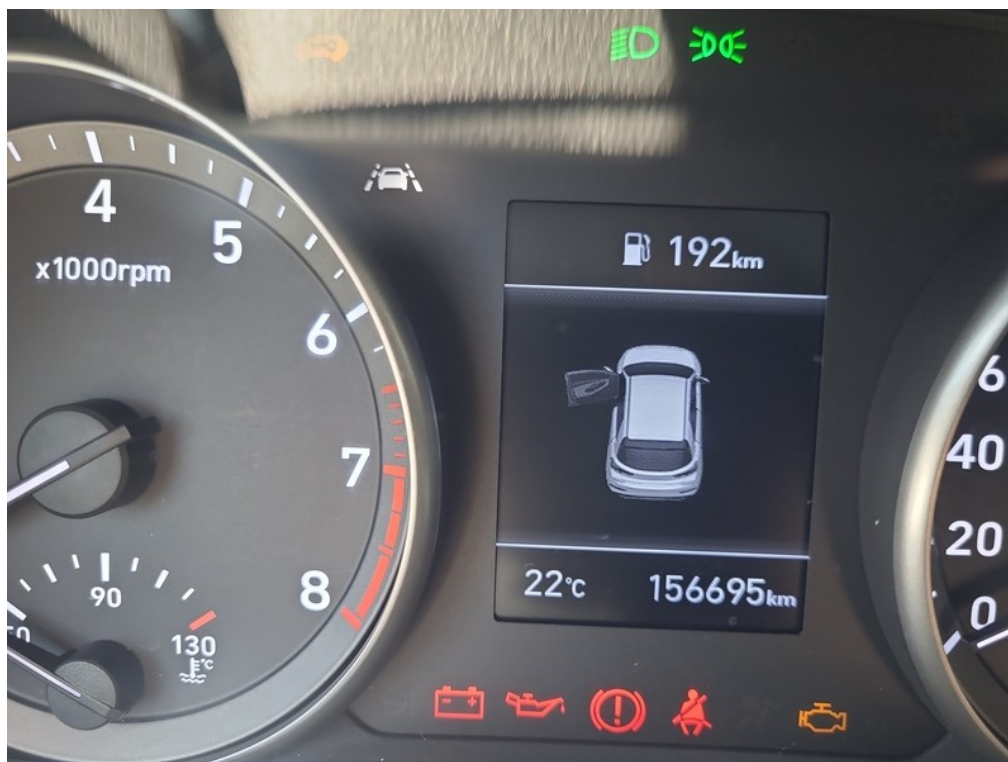
Stav km

| Stav tachometru: | 156695 Km Odečteno | Servisní knížka k dispozici: | Ano |

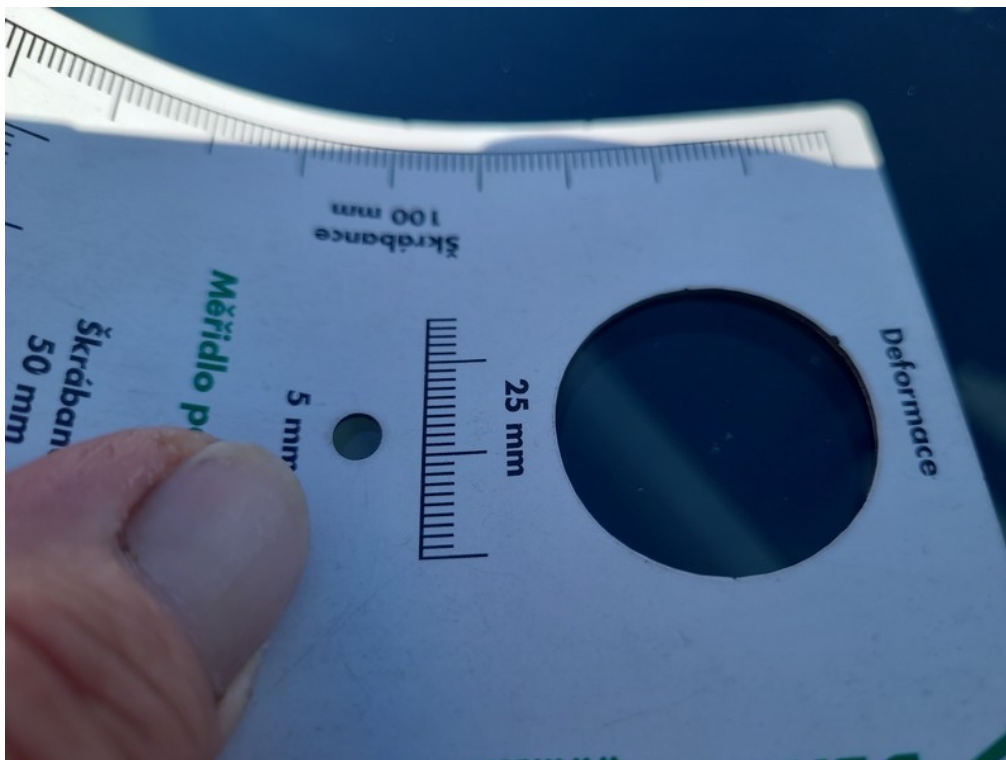
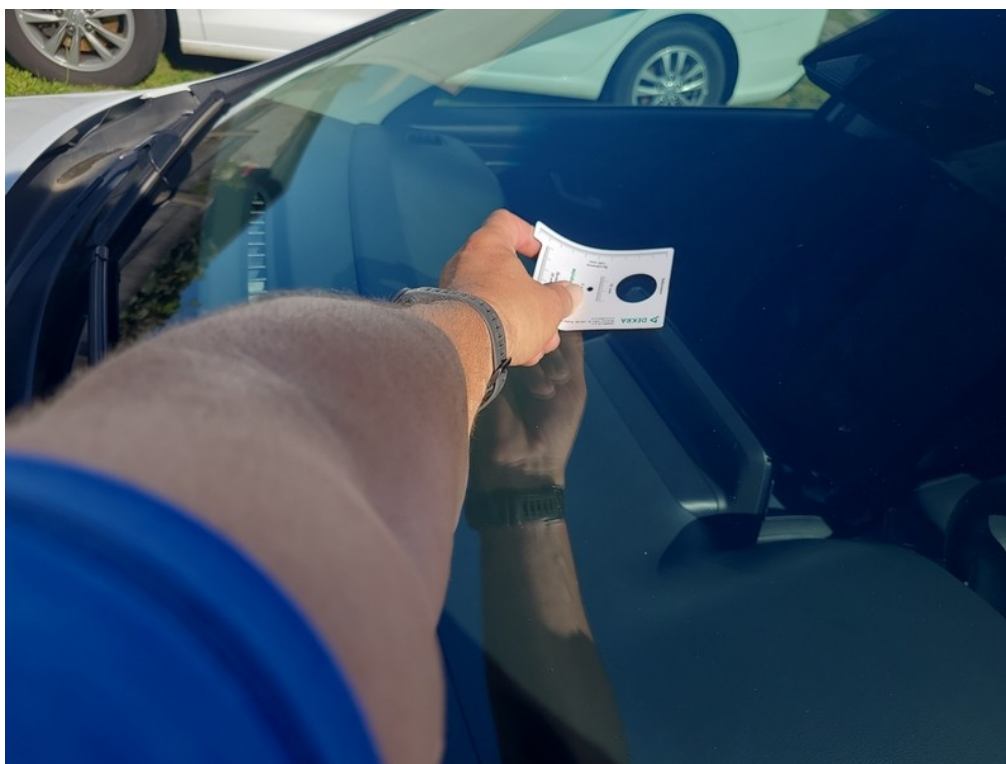
| P.č. | Poškozený díl | Druh poškození |
|---|---|---|
| 1 | Čelní sklo | Poškození od odletujícího kamení |

**1 Čelní sklo - Poškození od odletujícího kamení**  
Umístění: Exteriér (vnější prostor)

Viz popis k poškození č. **1**

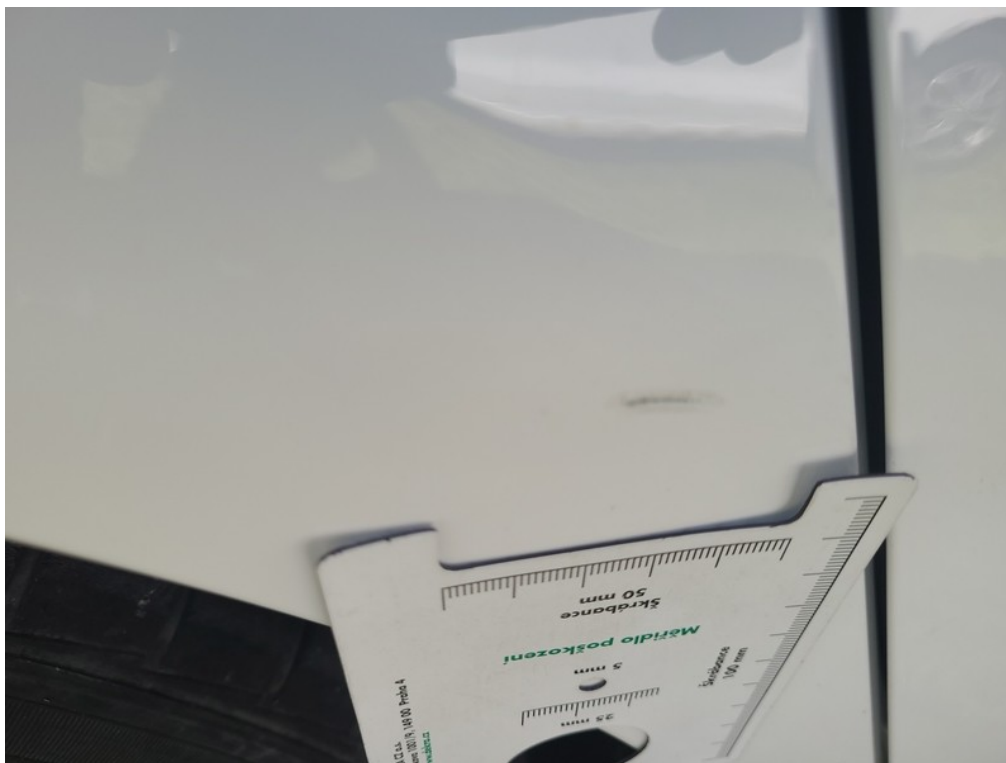
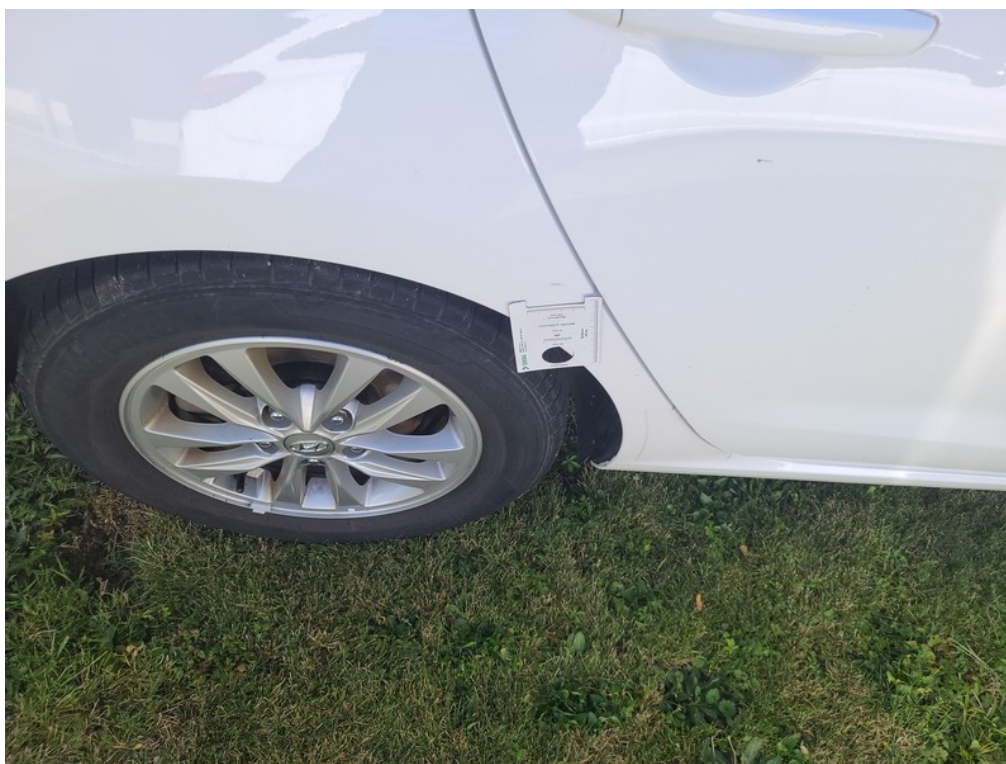
| P.č. | Poškozený díl | Druh poškození |
|---|---|---|
| 2 | Bočnice zadní pravá | Škrábance |

**2 Bočnice zadní pravá - Škrábance**  
Umístění:

Viz popis k poškození č. 2

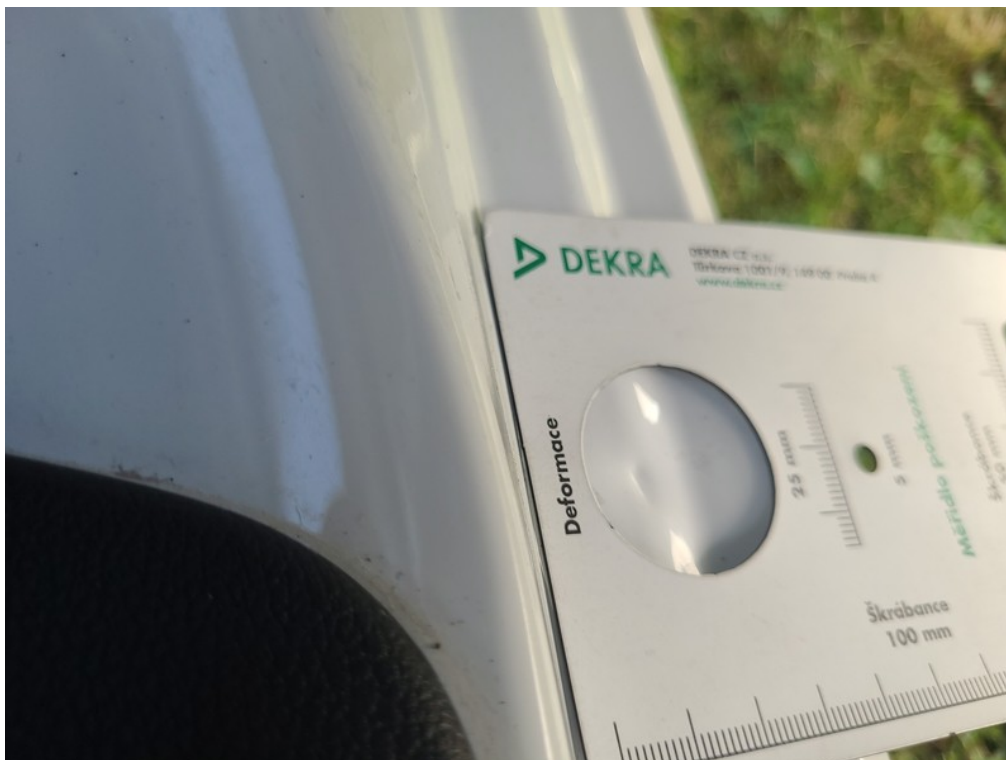
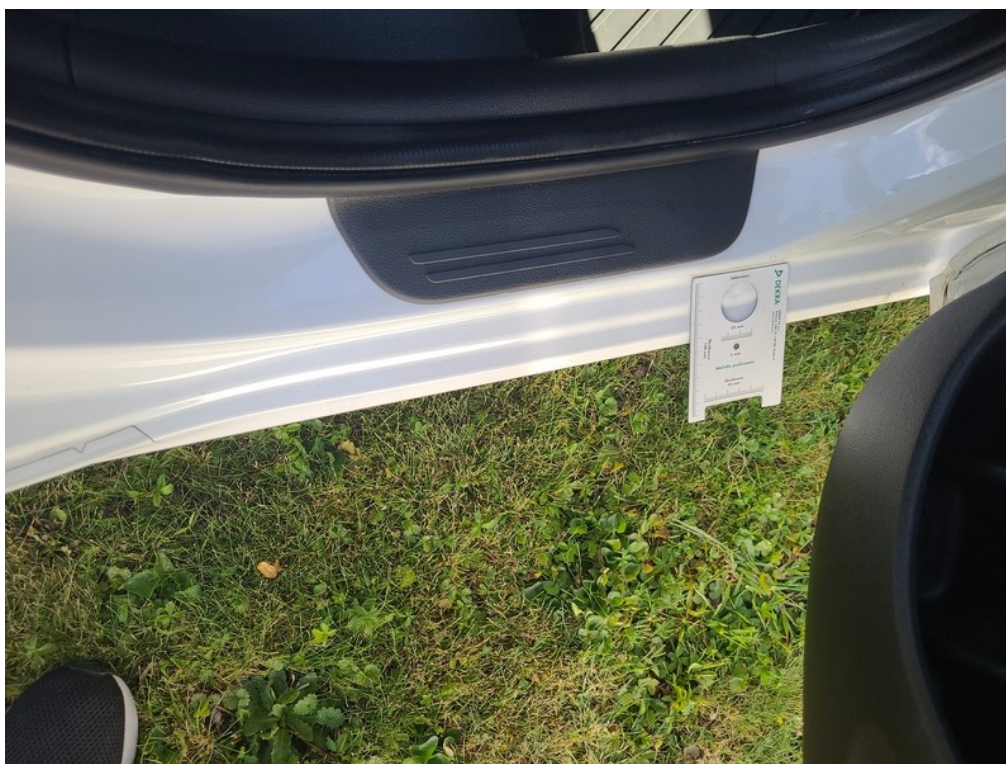
| P.č. | Poškozený díl | Druh poškození |
|---|---|---|
| 3 | Práh pravý | Jamka |

**3 Práh pravý - Jamka**  
Umístění:

Viz popis k poškození č. **3**

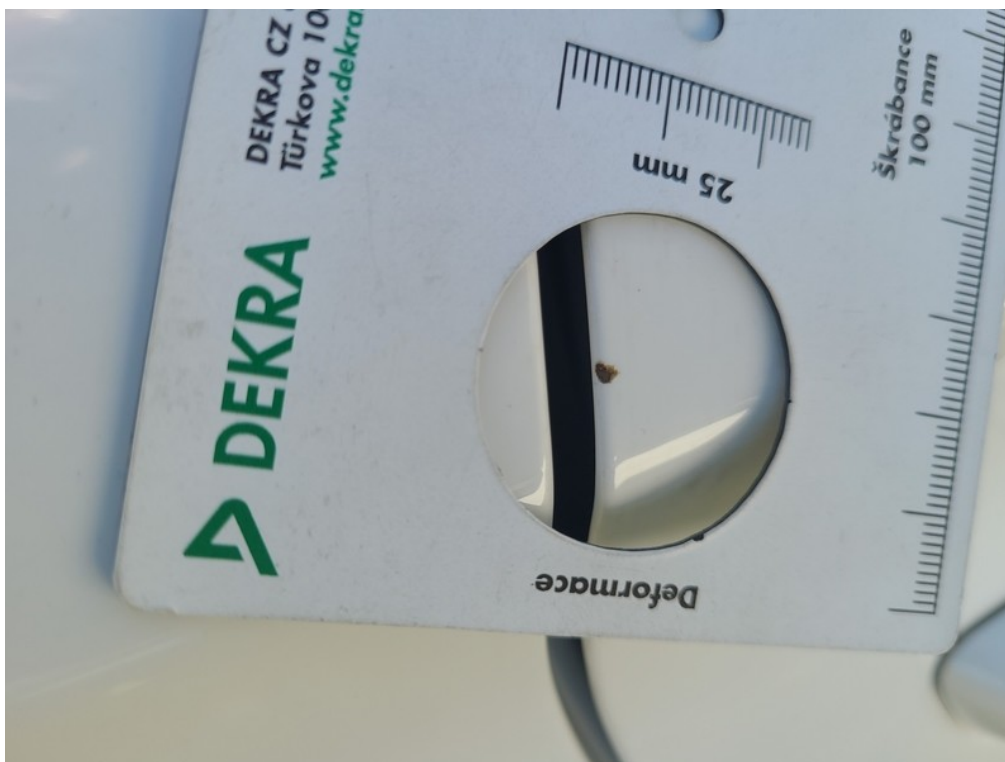
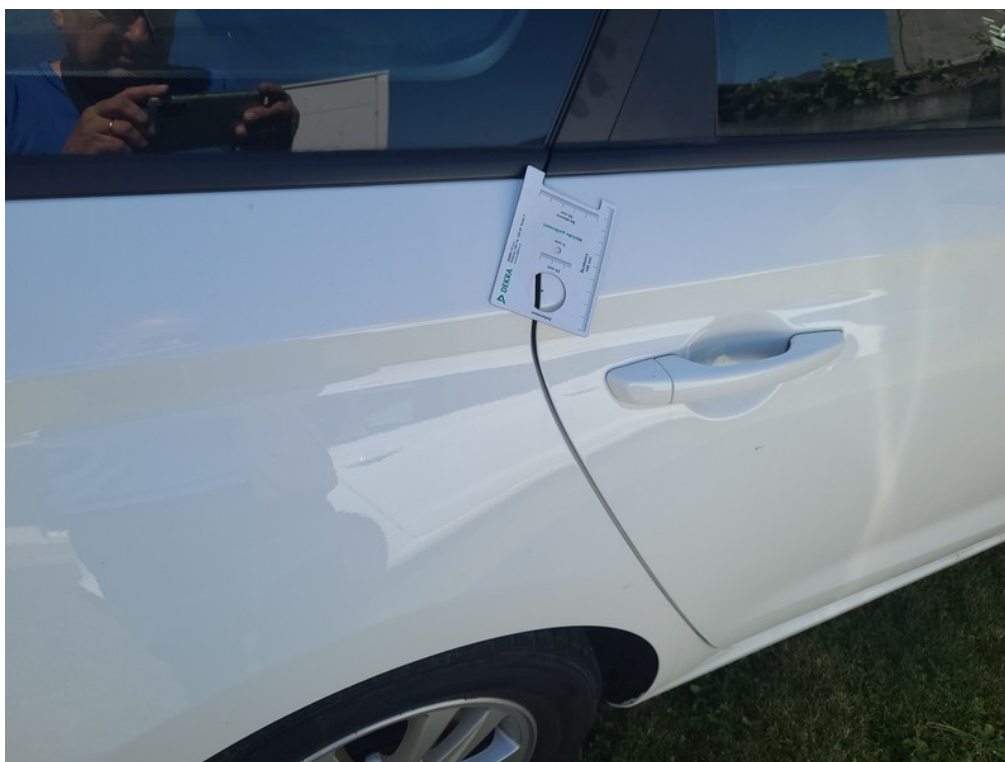
| P.č. | Poškozený díl | Druh poškození |
|---|---|---|
| 4 | Dveře zadní pravé | Jamka |

**4 Dveře zadní pravé - Jamka**  
Umístění:

Viz popis k poškození č. 4

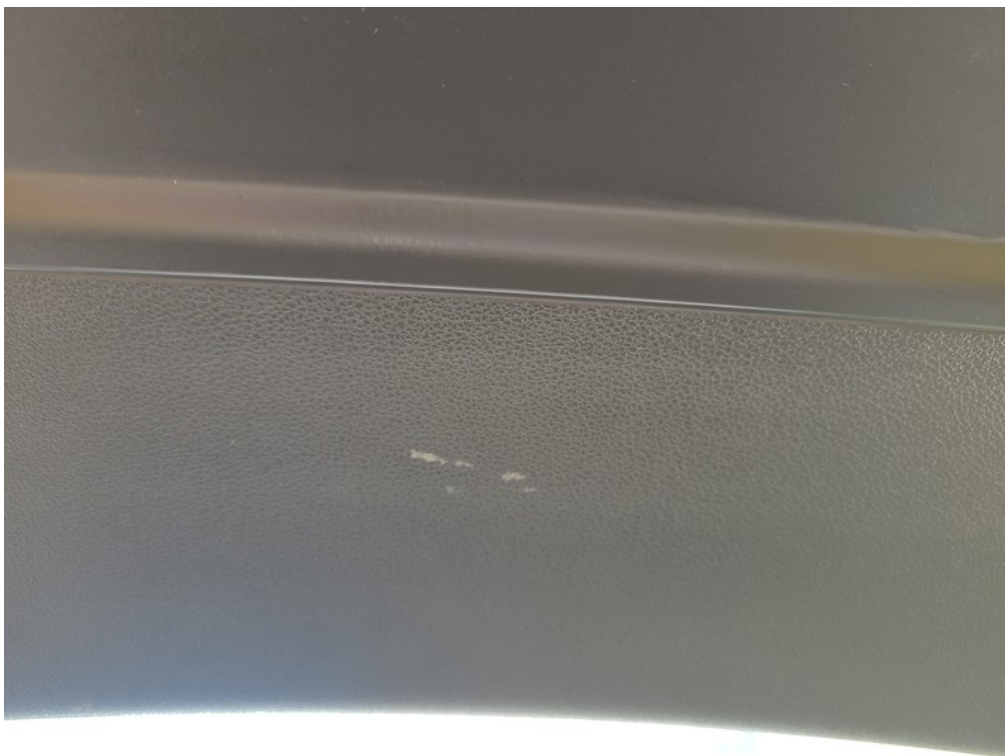
| P.č. | Poškozený díl | Druh poškození |
|---|---|---|
| 5 | Plastový kryt víka zav. prostoru | Škrábance |

**5** **Plastový kryt víka zav. prostoru - Škrábance**  
Umístění: Interiér (vnitřní prostor)

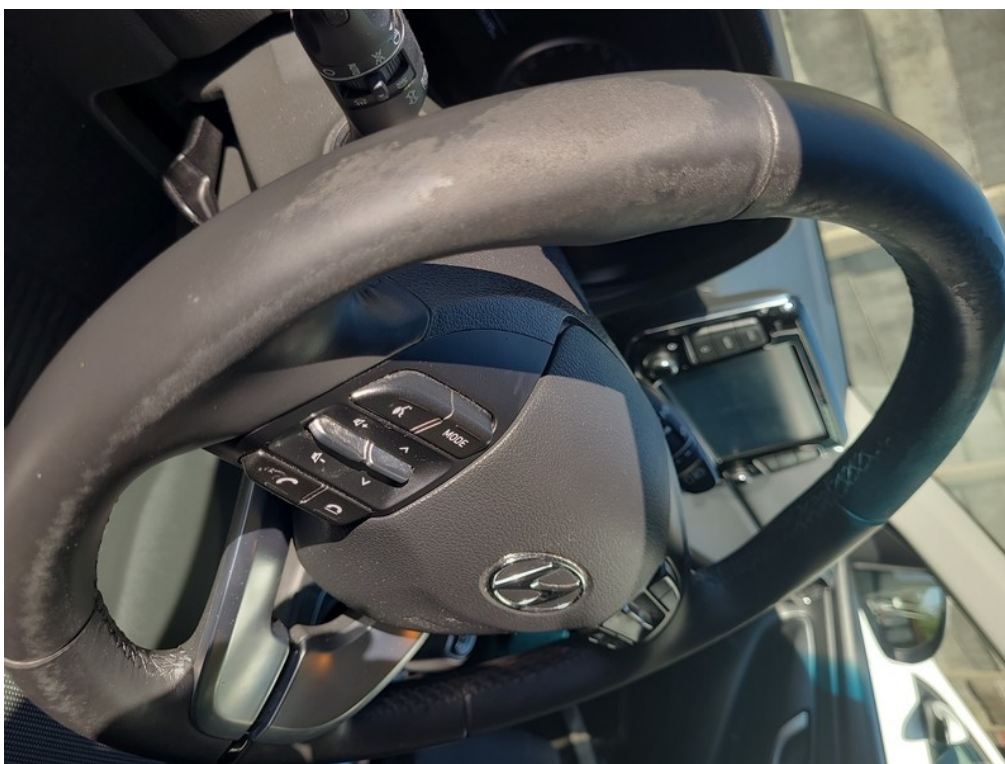
| P.č. | Poškozený díl | Druh poškození |
|---|---|---|
| 6 | Volant | Opotřebení |

**6** **Volant - Opatření**  
Umístění: Interiér (vnitřní prostor)

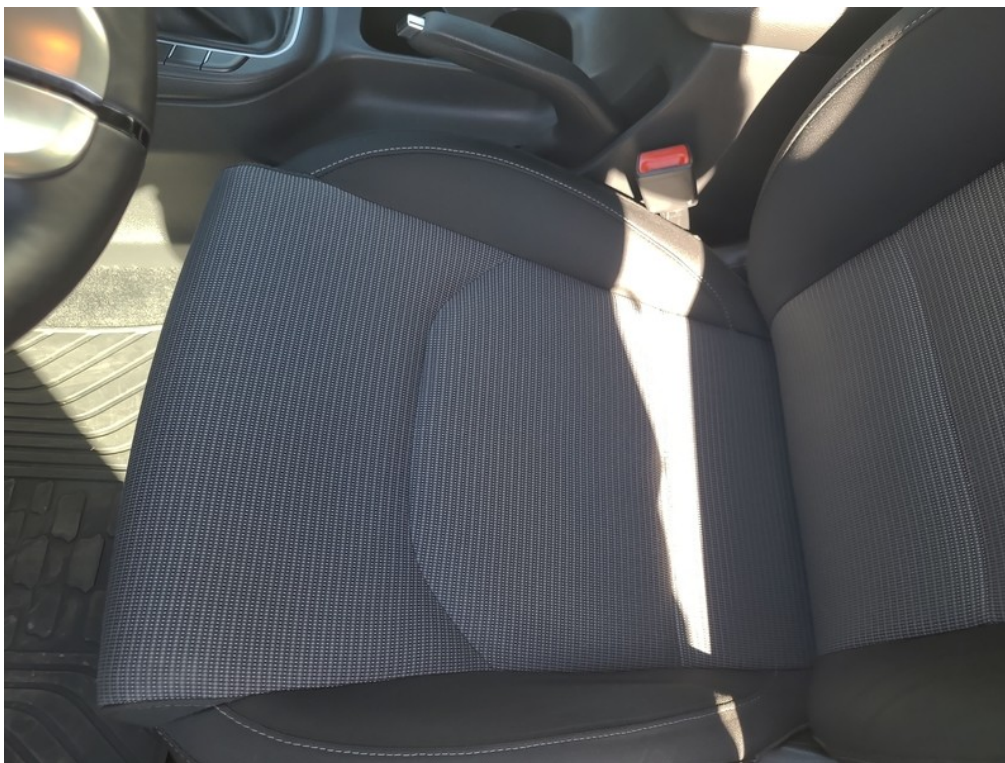
| P.č. | Poškozený díl | Druh poškození |
|---|---|---|
| 7 | Potah sedáku sedadla řidiče | Opotřebení |

**7 Potah sedáku sedadla řidiče - Opotřebení**  
Umístění: Interiér (vnitřní prostor)

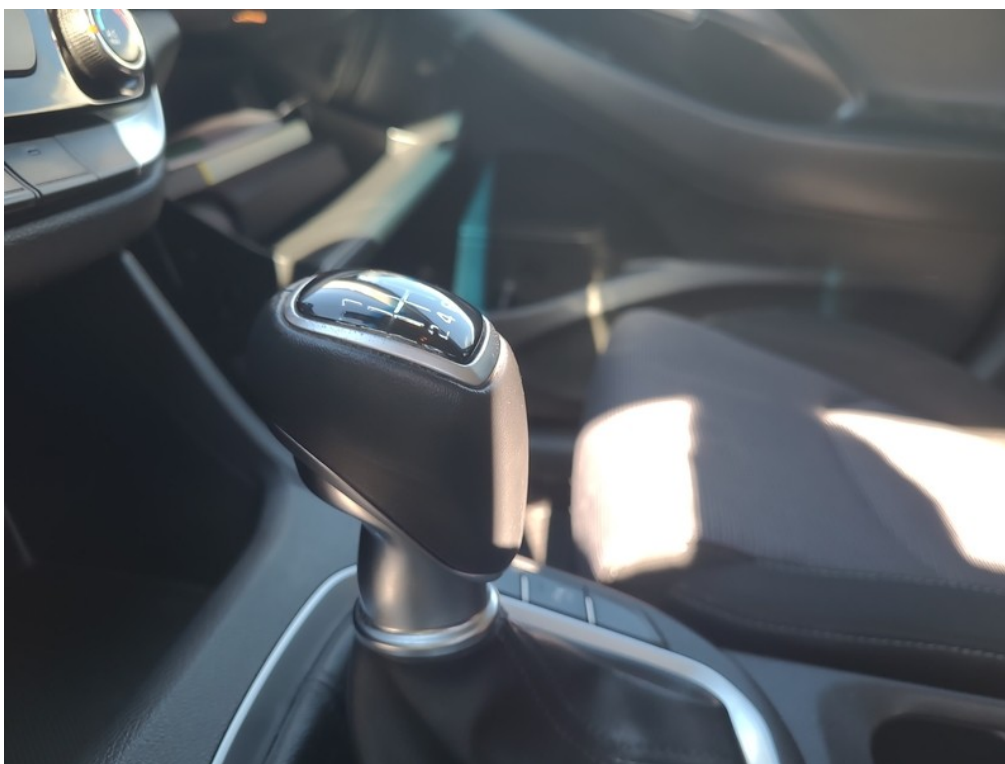
| P.č. | Poškozený díl | Druh poškození |
|---|---|---|
| 8 | Řadicí páka | Opotřebení |

**8 Řadicí páka - Opotřebení**  
Umístění: Interiér (vnitřní prostor)

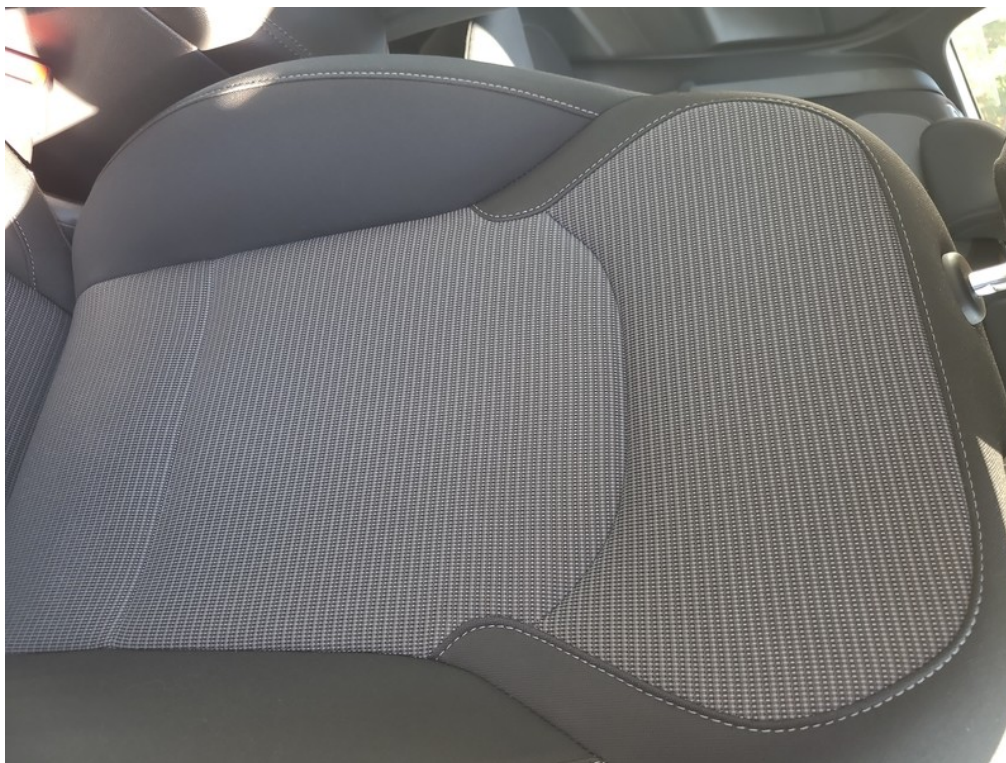
| P.č. | Poškozený díl | Druh poškození |
|---|---|---|
| 9 | Potah opěradla sedadla řidiče | Opotřebení |

**9 Potah opěradla sedadla řidiče - Opotřebení**  
Umístění: Interiér (vnitřní prostor)

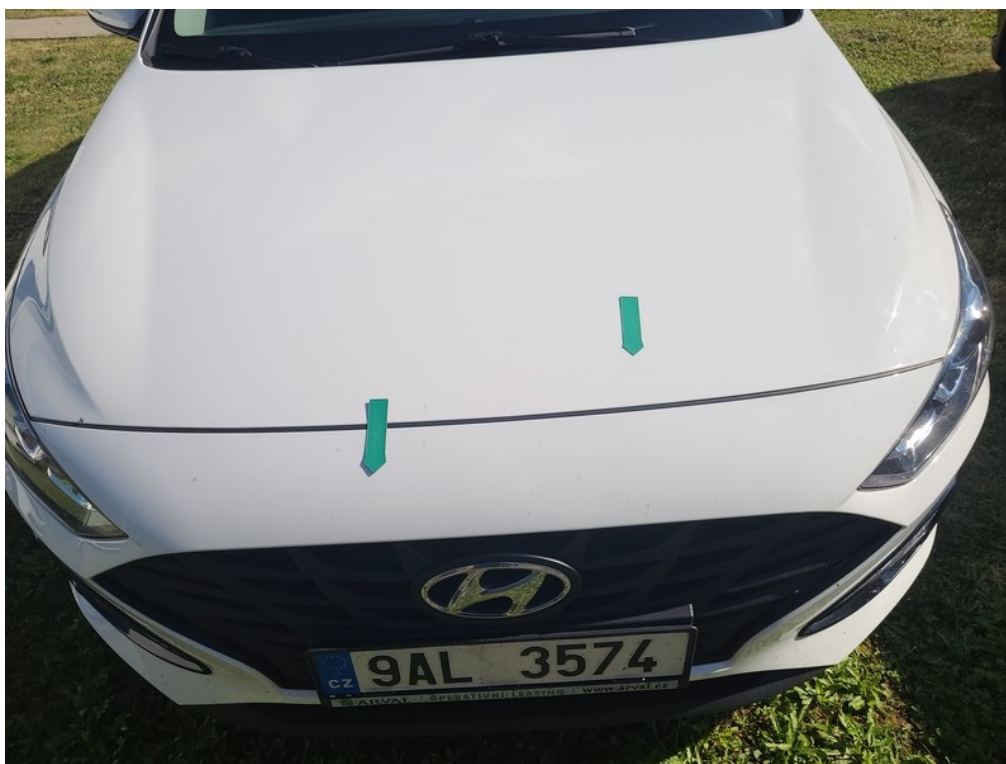
| P.č. | Poškozený díl | Druh poškození |
|---|---|---|
| 10 | Přední část vozidla | Poškození od odletujícího kamení |

**10 Přední část vozidla - Poškození od odletujícího kamení**  
Umístění: Ostatní

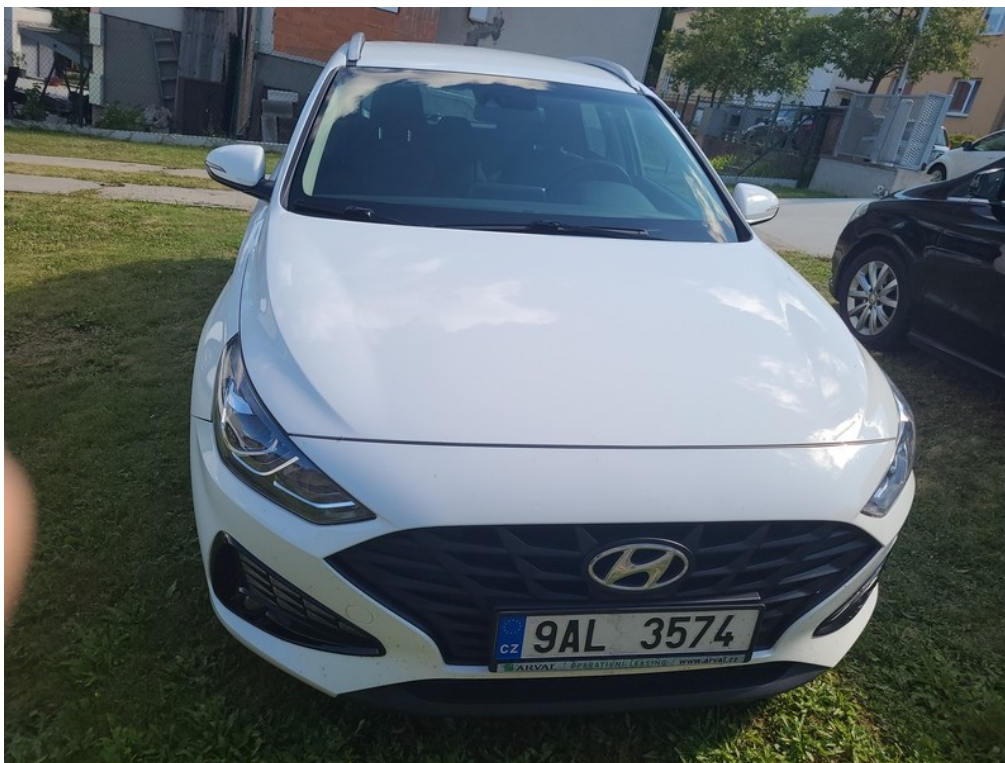
| P.č. | Poškozený díl | Druh poškození |
|---|---|---|
| 11 | Celková plocha karoserie | Škrábance |

**11 Celková plocha karoserie - Škrábance**  
Umístění: Ostatní
