Wertgutachten

Kunde :	Allane SE HCBE	Vertragsnummer :	57085088
Berichtsnummer :	0000000789070-DE925	Referenznummer:	30786574
Amtl. Kennzeichen :	HB-LS 462E

Hyundai Kona (OS)(2017->) Trend Elektro 2WD

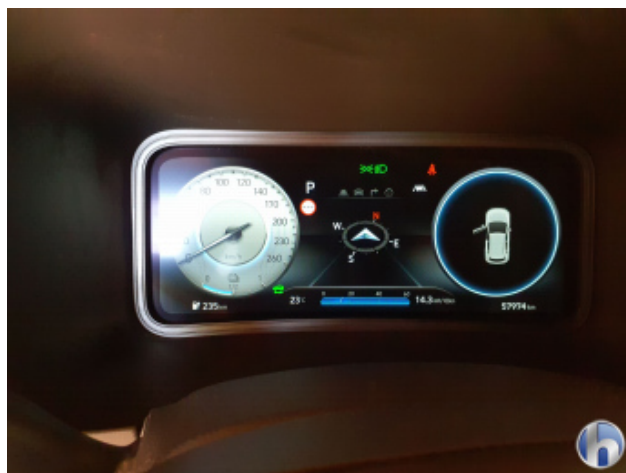
Kilometerstand

Fahrzeug-Ident.-Nr.:	TMAK381GFMJ026892	Laufleistung abgelesen:	57974 km
Erstzulassung / Baujahr:	26.08.2021 / 2020	Besichtigungsdatum/-ort:	06.09.2024 28857 Syke
Fahrzeugart:	SUV	Aufbauart:	Kombilimousine
Kraftstoff:	Elektro	Getriebe Art:	Sonstiges
Navi.-Datenträger:	-	Hubraum / Leistung:	0 ccm / 150 kW (204 PS)
Antriebsart:	-	Lackfarbe:	Sunset Red / MIC
Lackart:	Metallic	Türen / Sitzplätze:	5 / 5
Anzahl Schlüssel:	2	Nächste HU / AU:	06.2026 / 06.2026
Polster Art:	Stoff	Serviceheft verfügbar:	Ja
Farbe Innenausstattung:	Schwarz	Serviceheft gepflegt:	-
Raucherfahrzeug:	Nein	Letzter Service km / am:	- / -
		Vorgelegte Fahrzeug-	
Fahrzeug fahrbereit:	Ja	Unterlagen:	ZB I (Fzg.Schein)
Zustand aussen:	3 - Durchschnittlich	Zustand innen:	3 - Durchschnittlich

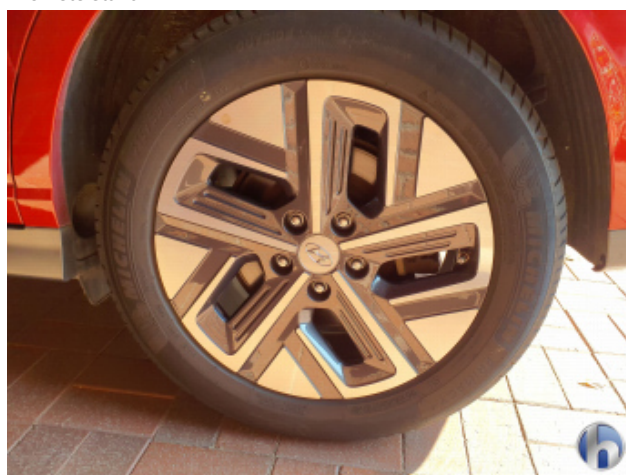
Felgen

Sommerreifen	Aluminium original
Reifenart / Felgentyp:		
1. Achse - links / Zust.	Michelin	215/55/R17/94V 4 mm
1. Achse - rechts / Zust.	Michelin	215/55/R17/94V 4 mm
2. Achse - links / Zust.	Michelin	215/55/R17/94V 5 mm
2. Achse - rechts / Zust.	Michelin	215/55/R17/94V 5 mm
Verkehrssicherheit:	Verkehrssicher
