PROTOKOLLNUMMER: 41054730

Gutachten

Vertragsnummer	5422744
Auftrags-Nummer / Referenz	459772
Amtliches Kennzeichen	EM-PM501E
Fahrzeugart	Geländewagen
Hersteller	Hyundai
Modell / Verkaufsbezeichnung	Kona EV Premium
Schlüssel-Nummern HSN / TSN	8252 AIO 00000
Fahrzeug-Identnummer	TMAK581GFLJ007464
Anzahl Besitzer	unbekannt
Erstzulassung	16.04.2021
Fahrzeug Kennzeichen	Kennzeichen nicht entgegen genommen
Laufleistung	42.308 km / abgelesen
Farbe / Farbcode	Polar White Uni
Antriebsart	Frontantrieb
Kraftstoffart	Elektro
Hubraum / Leistung	0 ccm/ 150 kW
Anzahl Türen / Anzahl Sitze	5 / 5
Getriebe	Automatik
Polster / Farbe	Teilleder / Schwarz
Anzahl Schlüssel	2 von Schlüsseln vorhanden

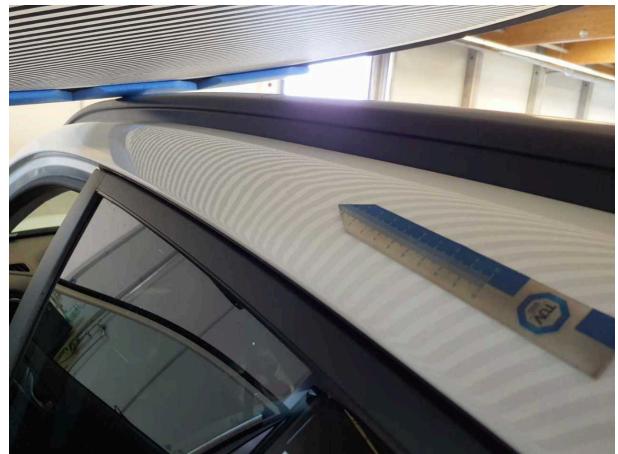
Beschädigung 1: Fahrzeugdach: Dachholm links - verformt - instandsetzen und lackieren

Nr.	Bauteilgruppe	Beschreibung
1	Fahrzeugdach	Dachholm links - verformt - instandsetzen und lackieren
2	Stossfänger hinten	Spoiler - verformt - instandsetzen und lackieren
3	Sonstiges	Inspektion/Wartung - kein Nachweis - durchführen

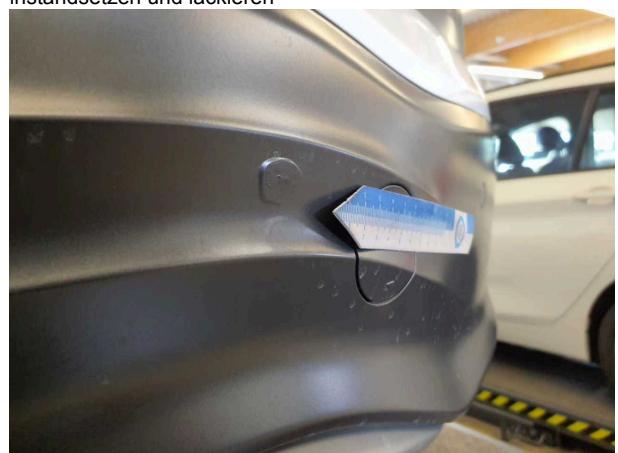
Beschädigung 2: Stoßfänger hinten: Spoiler - verformt - instandsetzen und lackieren
