Gutachten

Betreff Gutachten Light

Vertragsnummer	5422744
Auftrags-Nummer / Referenz	459772
Amtliches Kennzeichen	EM-PM501E
Fahrzeugart	Geländewagen
Hersteller	Hyundai
Modell / Verkaufsbezeichnung	Kona EV Premium
Schlüssel-Nummern HSN / TSN	8252 AIO 00000
Fahrzeug-Identnummer	TMAK581GFLJ007464
Anzahl Besitzer	unbekannt
Erstzulassung	16.04.2021
Fahrzeug Kennzeichen	Kennzeichen nicht entgegen genommen
Laufleistung	42.308 km / abgelesen
Farbe / Farbcode	Polar White Uni
Antriebsart	Frontantrieb
Kraftstoffart	Elektro
Hubraum / Leistung	0 ccm/ 150 kW
Anzahl Türen / Anzahl Sitze	5 / 5
Getriebe	Automatik
Polster / Farbe	Teilleder / Schwarz
Anzahl Schlüssel	2 von Schlüsseln vorhanden

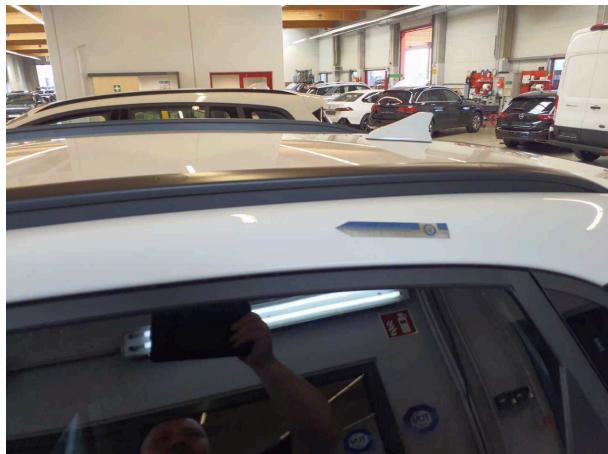
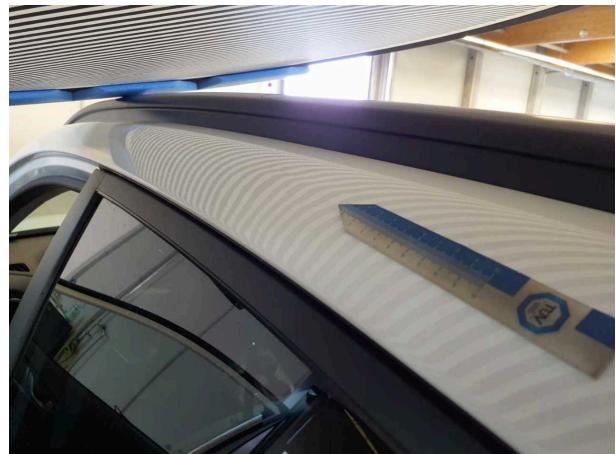
Beschädigung 1: Fahrzeugdach: Dachholm links - verformt - instandsetzen und lackieren

Nr.	Bauteilgruppe	Beschreibung
1	Fahrzeugdach	Dachholm links - verformt - instandsetzen und lackieren
2	Stossfänger hinten	Spoiler - verformt - instandsetzen und lackieren
3	Sonstiges	Inspektion/Wartung - kein Nachweis - durchführen

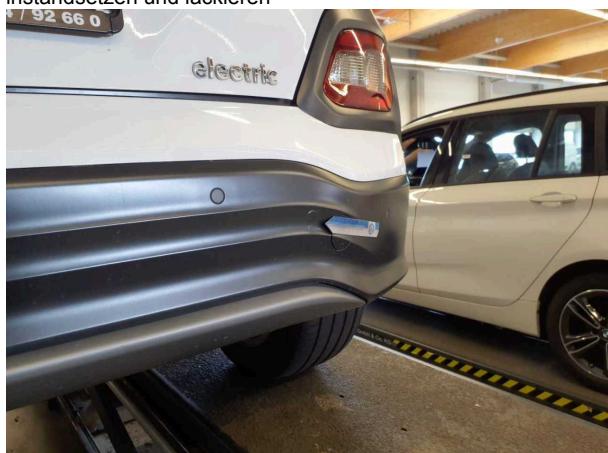
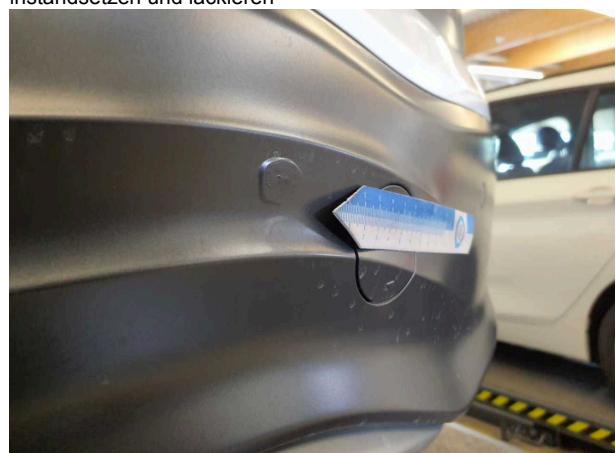
Beschädigung 2: Stoßfänger hinten: Spoiler - verformt - instandsetzen und lackieren
