## Zustandsbericht / Minderwertgutachten

**M XT1253**

**TMBLN7NS3M8056748**

Erstzulassung	18.08.2021	Hersteller	SKODA
Typ / Verkaufsbez.	Kodiaq 2.0 TDI 4x4 DSG	Aufbauart	Geländewagen
Türen	Sportline	Sitzplätze	5
Fahrzeug-Ident.-Nr.	5	HSN / TSN	8004 / AVW
Schlüssel-Nr.	TMBLN7NS3M8056748	Km-Stand abgelesen	62501
Nächste HU §29 StVZO	40466554	Energiequelle / Kraftstoff	Diesel
Zylinderanzahl	09 / 2026	Leistung (kW)	147
Hubraum (ccm)	4 / Reihenmotor	Schadstoffklasse:	EURO6;WLTP;AP;PI/CI; M,
Antriebsart	1968		N1 I
Felgen	Allrad	Getriebe / Gänge	DSG / 7
Polster / Farbe	Leichtmetall	Farbe	Weiß / Perlcoloreffekt
	Teilleder / Schwarz		
	Es wird unterstellt, dass die Gesamtleistung dem abgelesenen Km-Stand entspricht.

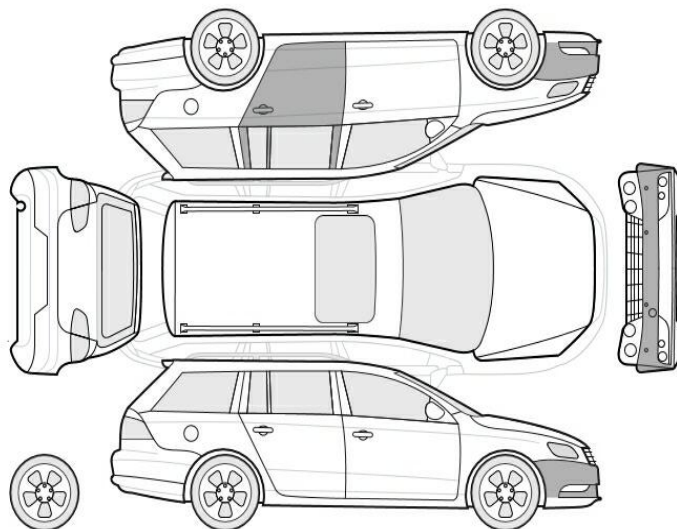
### Nicht akzeptierter Zustand / Ausstehende Reparaturen

Bezeichnung des Schadens / Rep.-Weg	Rep.Kost Anrechnung		Minderwert in EUR	
	brutto		brutto	netto
1. Tirefit, abgelaufen, erneuern	50	voll	-50	-42,02
2. Stoßfänger vorne Lackierung, verschrammt, smart repair	184	voll	-184	-154,62
3. Tür hinten links, eingedellt, drücken	92	voll	-92	-77,31
<b>Rep.Kosten insgesamt / Minderwert</b>	<b>326</b>		<b>-326</b>	<b>-273,95</b>
