**Gebrauchtfahrzeugbewertung**

Fahrzeugdaten		Hersteller Peugeot	Typ 308 SW Allure		Modell 1.5 BlueHDI 130 EU6e, SW Allure (E..					
		VIN VR3FCYHZ7RY559562	Aufbau Kombi		Anzahl Türen 5	Kraftstoff Diesel	KBA-Schlüssel 1889/AEI			
		Kennzeichen OHNE	Erstzulassung 24.06.2024	Halter lt. Zulbesch. II k. A.	Halter lt. Kunde 1	Leistung (kW) 96 kW	Anzahl Zylinder 4	HV-Batterie (kWh) 0	Hubraum (ccm) 1499	HU 06/25
		Gesamtfahr. lt. Halter k. A.	Gesamtfahr. lt. Km-Zähler 80.583 km	max. km-Stand bei Übergabe 80.583 km		Raucherfahrzeug k. A.	letzter KD am 02/25	Letzter KD (km) 59.259 km		
		Farbe WEISS/TYP AUSSENVERKLEIDUNG ..	Lackierung metallic	Reimport k. A.		nächster KD in Tagen k. A.	nächster KD (km) k. A.			
		Scheckheft vollständig	Scheckheft Bemerkung							
		Polster Andere	Polsterfarbe Andere	Getriebe Getriebe Automatik - ..		Schadstoffk. Andere	CO <sub>2</sub> -Emission (g/km) 134 (WLTP)			
		Ehemalige Nutzung Mietwagen	Eigentum des Kunden k. A.

Hersteller / Typ: Peugeot 308 SW Allure

## **Schadensbilder**

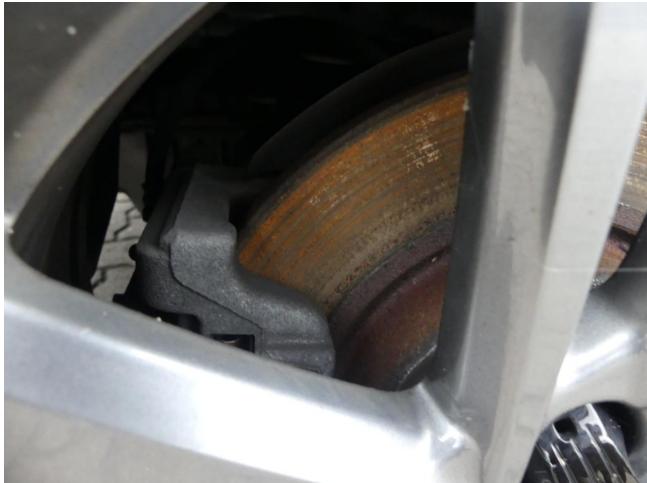
Bremsanlage - Bremsscheiben hinten Tragbild - erneuern

Bremsanlage - Bremsscheiben hinten Tragbild - erneuern	511,00 €
Zwischensumme	<b>511,00 €</b>

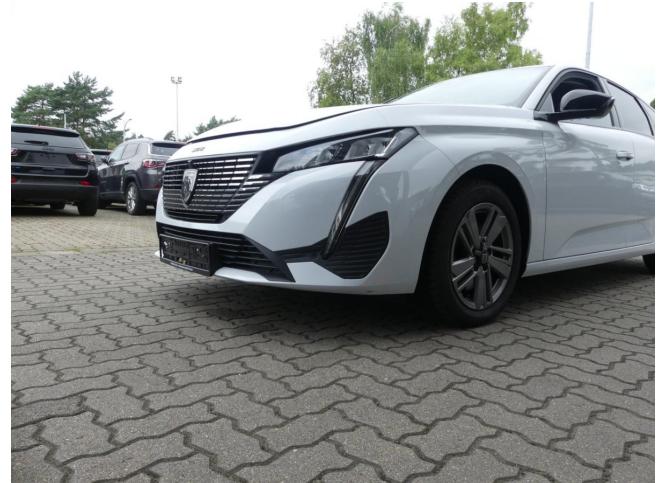
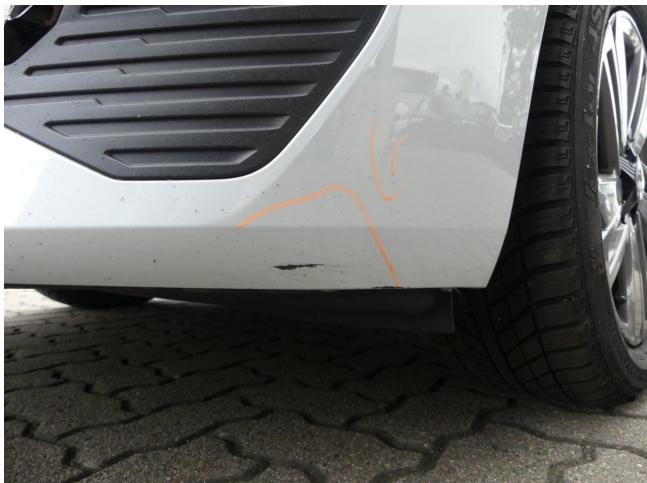
Stoßfänger vorne - zerkratzt - Lackieren

Außenspiegelgehäuse rechts - Spiegelkappe zerkratzt - .. 137,05 €  
Felge (Ganzjahres-Radsatz) - Vorderachse rechts - Erne.. 0,00 €  
Stoßfänger vorne - zerkratzt - Lackieren 515,93 €

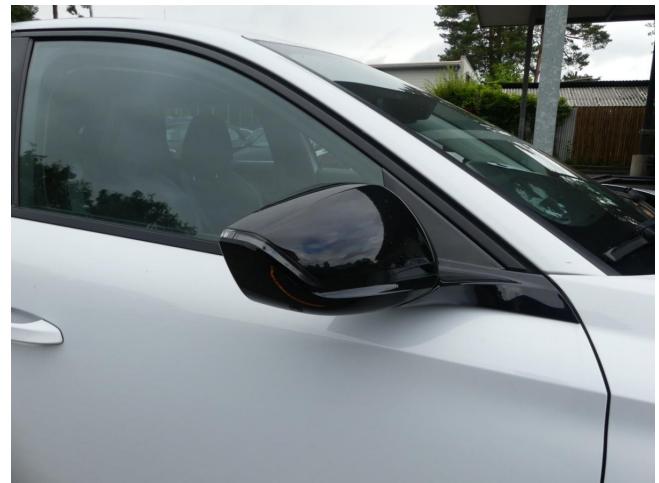
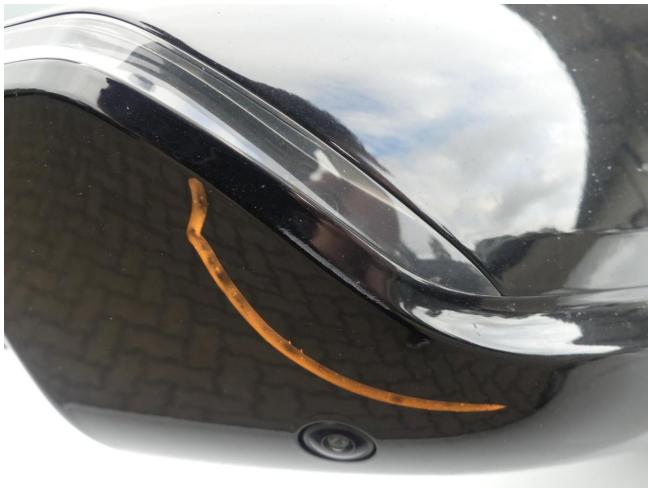
Außenspiegelgehäuse rechts - Spiegelkappe zerkratzt - lackieren

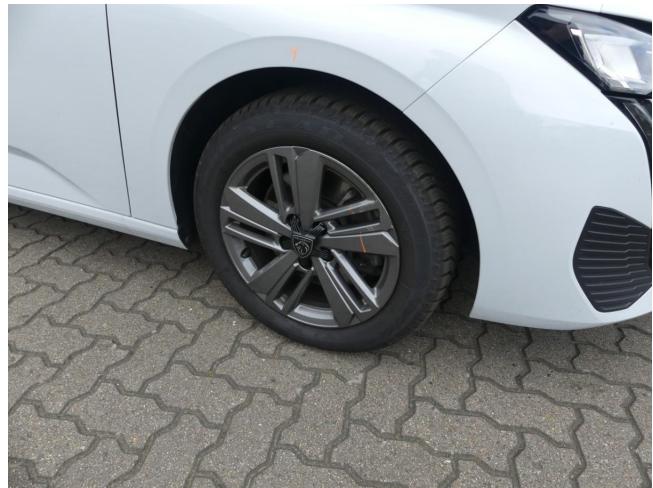
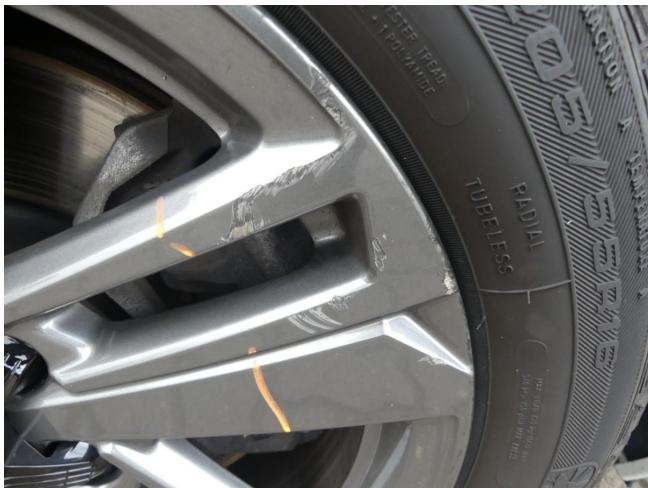
Felge (Ganzjahres-Radsatz) - Vorderachse rechts - Erneuern
