Expertise

Protokollnummer: 41265400
Auftrags-Nr / Referenz: 25092023
Besichtigungsdatum: 28.08.2025

Modell: 2008 Elektro GT

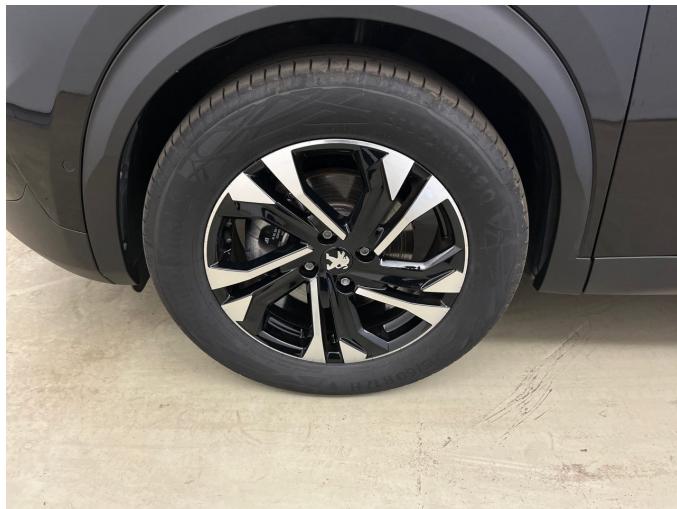
Abbildung 13: Montierte Bereifung

#	Reifengröße	Reifentyp	Hersteller	Profiltiefe
1)	215/60 R17 96H	Sommerreifen auf Leichtmetall	Continental	6mm / 6mm
2)	215/60 R17 96H	Sommerreifen auf Leichtmetall	Continental	6mm / 6mm

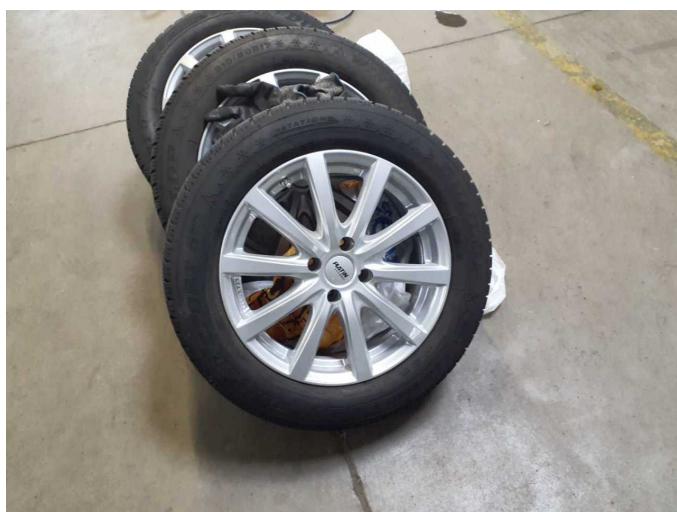
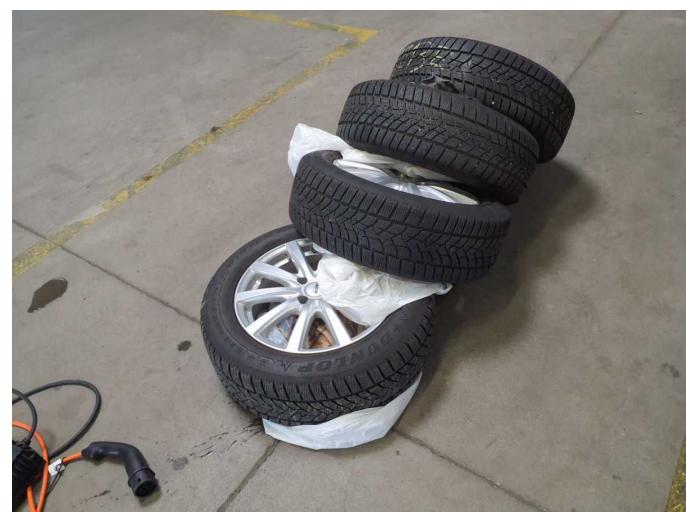
Abbildung 17: Zusatzbereifung

#	Reifengröße	Reifentyp	Hersteller	Profiltiefe
1)	215/60 R17 100V	Winterreifen auf Leichtmetall	Dunlop	6mm / 6mm
2)	215/60 R17 100V	Winterreifen auf Leichtmetall	Dunlop	6mm / 6mm

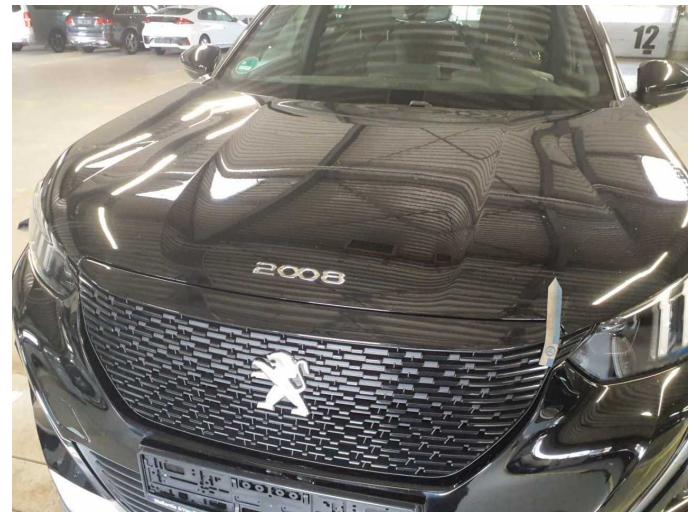
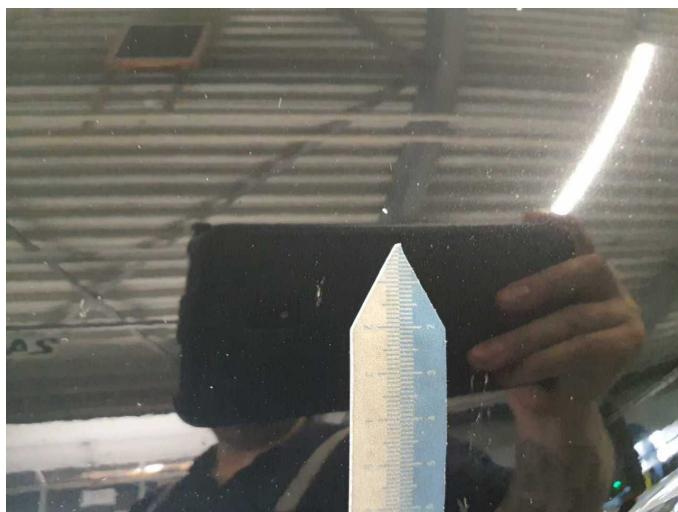
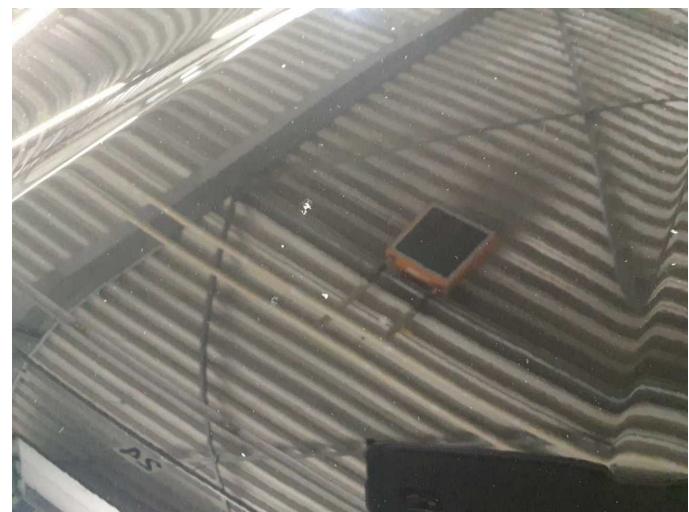
Nr.	Bauteilgruppe	Beschreibung
1	Motorhaube	Motorhaube - Steinschlag - lackieren

Beschädigung 1: Motorhaube: Motorhaube - Steinschlag - lackieren

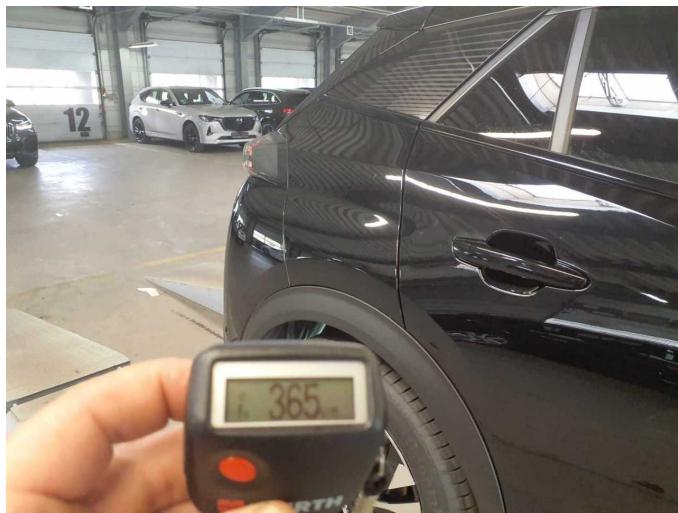
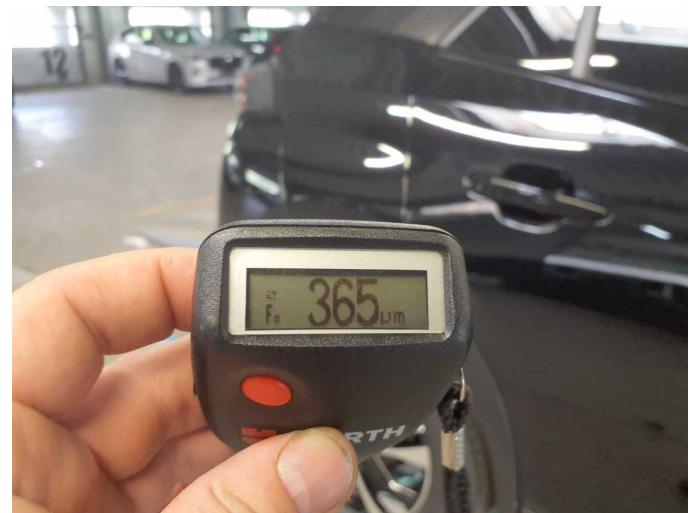
Nr.	Nachlackierung
1	Seitenwand rechts, fachgerecht ausgeführt, Reparaturrechnung nicht vorhanden
2	Tür hinten links, fachgerecht ausgeführt, Reparaturrechnung nicht vorhanden
3	Tür hinten rechts, fachgerecht ausgeführt, Reparaturrechnung nicht vorhanden
4	Tür vorne links, fachgerecht ausgeführt, Reparaturrechnung nicht vorhanden

Seitenwand rechts	365 µm	Tür hinten links	153 µm
Tür hinten rechts	195 µm	Tür vorne links	533 µm

Nachlackierung 1: Seitenwand rechts

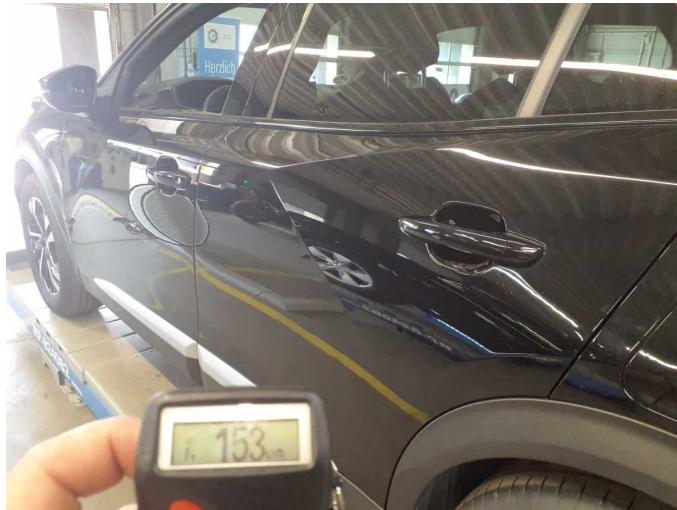
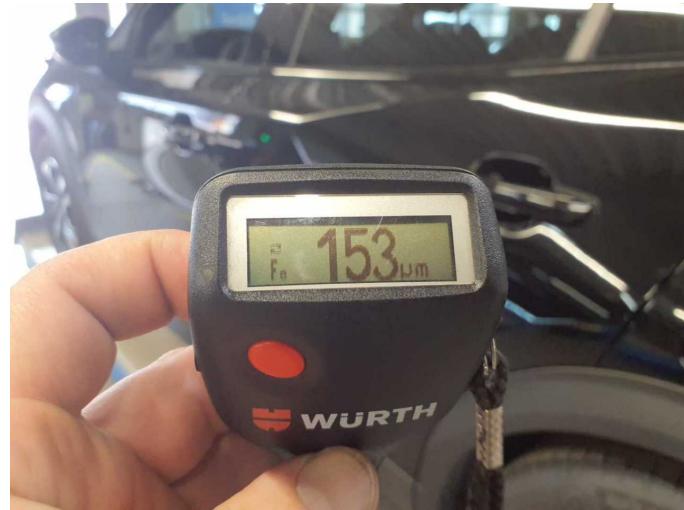
Nachlackierung 2: Tür hinten links

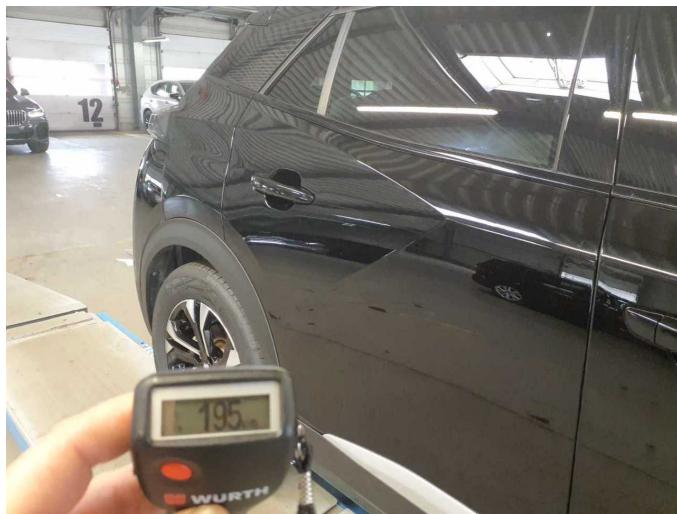
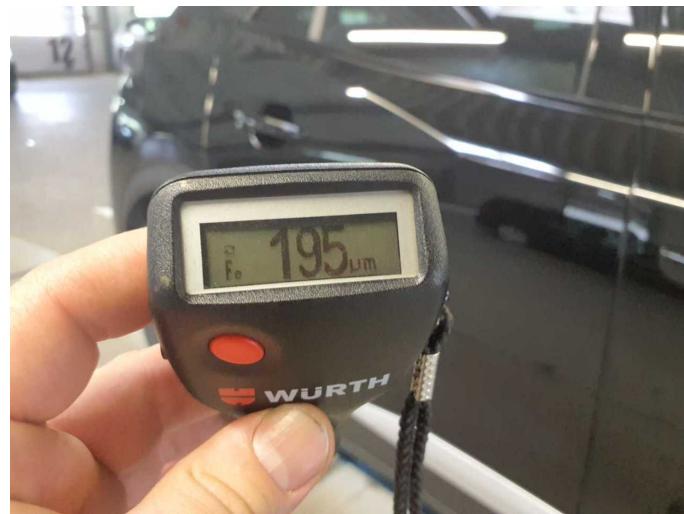
Nachlackierung 3: Tür hinten rechts

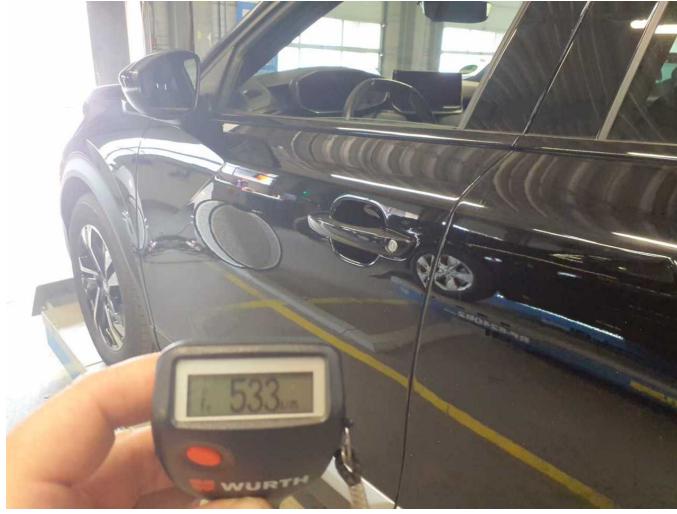
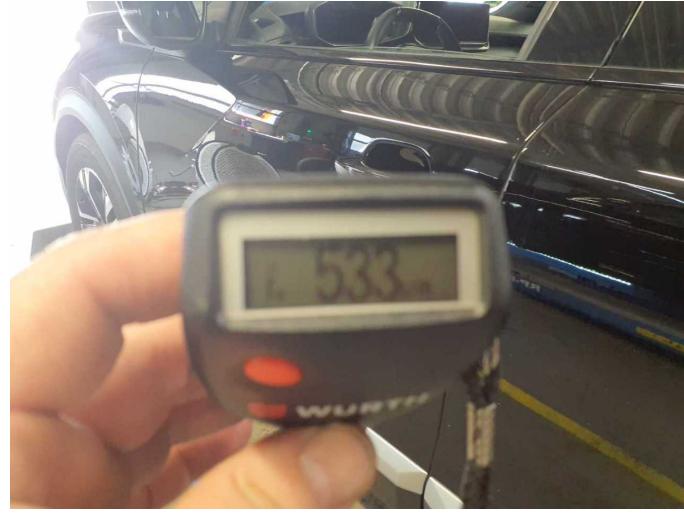
Nachlackierung 4: Tür vorne links
