## Expertise

Protokollnummer: 40736501  
Auftrags-Nr / Referenz: 24955585  
Besichtigungsdatum: 24.07.2025

Hersteller: Seat

Modell: Leon Sportstourer 2.0 TDI Style

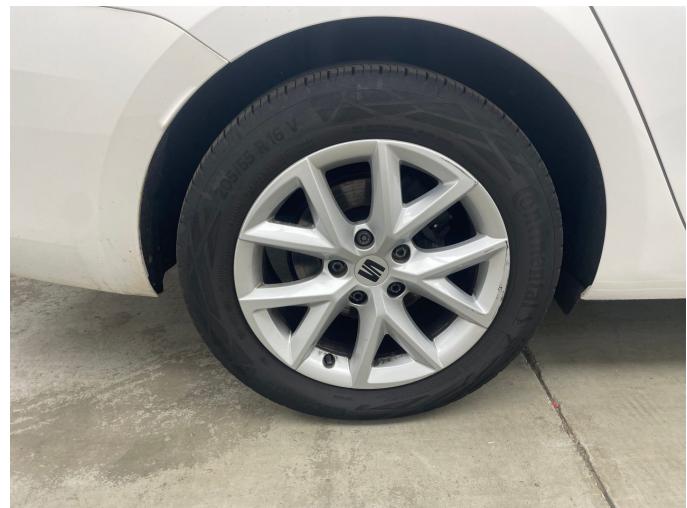
Abbildung 12: Montierte Bereifung

#	Reifengröße	Reifentyp	Hersteller	Profiltiefe
1)	205/55 R16 91V	Sommerreifen auf Leichtmetall	Continental	5mm / 5mm
2)	205/55 R16 91V	Sommerreifen auf Leichtmetall	Continental	4mm / 4mm

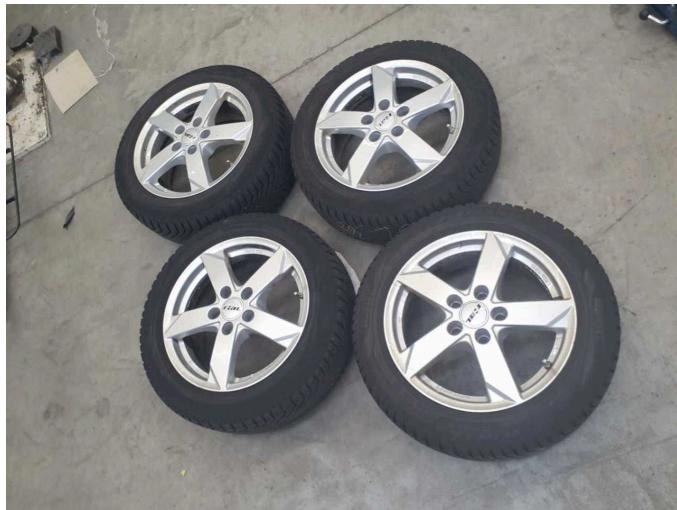
Abbildung 15: Zusatzbereifung

#	Reifengröße	Reifentyp	Hersteller	Profiltiefe
1)	205/55 R16 91H	Winterreifen auf Leichtmetall	Pirelli	7mm / 7mm
2)	205/55 R16 91H	Winterreifen auf Leichtmetall	Pirelli	6mm / 6mm

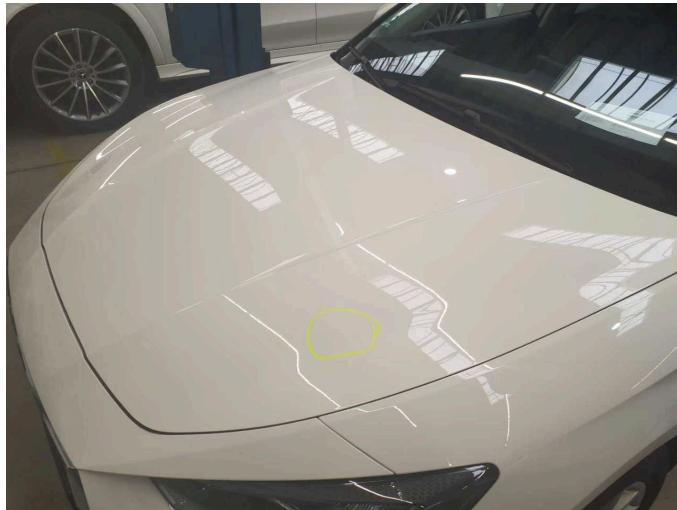
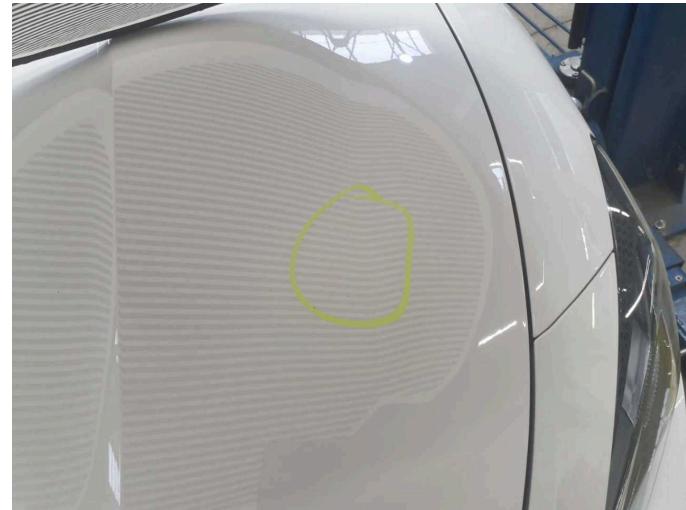
**Beschädigung 1:** Motorhaube: Motorhaube - Delle(n) - Smart Repair

Nr.	Bauteilgruppe	Beschreibung
1	Motorhaube	Motorhaube - Delle(n) - Smart Repair
2	Fahrzeugdach	Dach - Delle(n) - Smart Repair

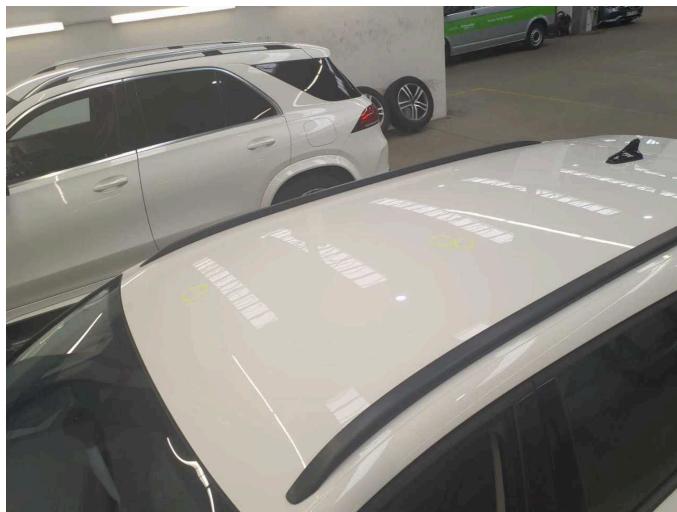
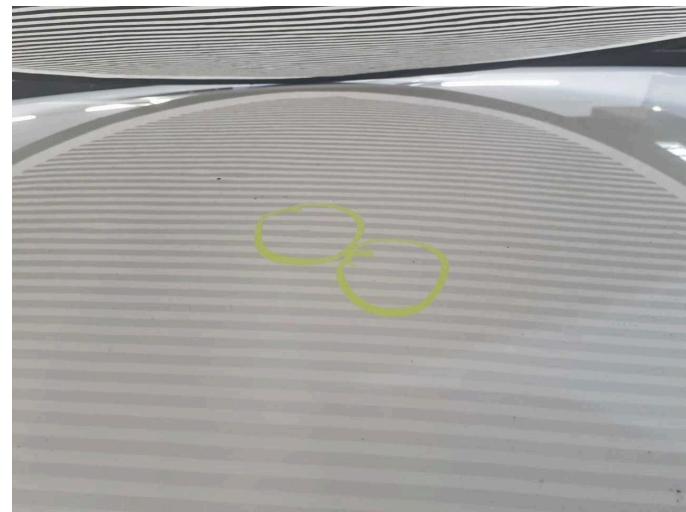
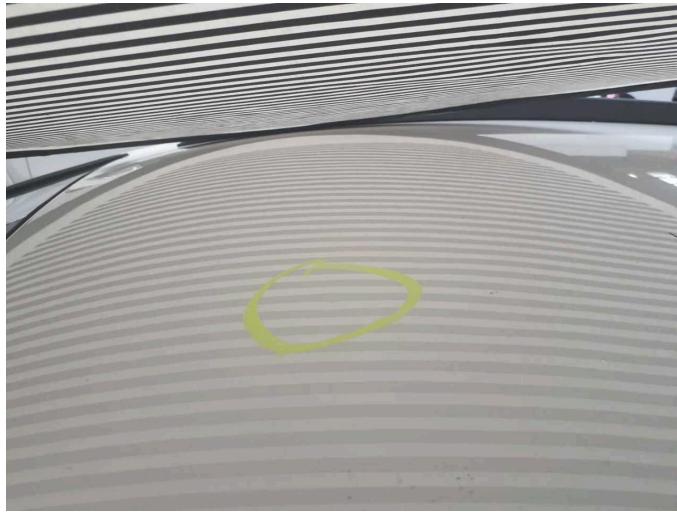
**Beschädigung 2:** Fahrzeugdach: Dach - Delle(n) - Smart Repair

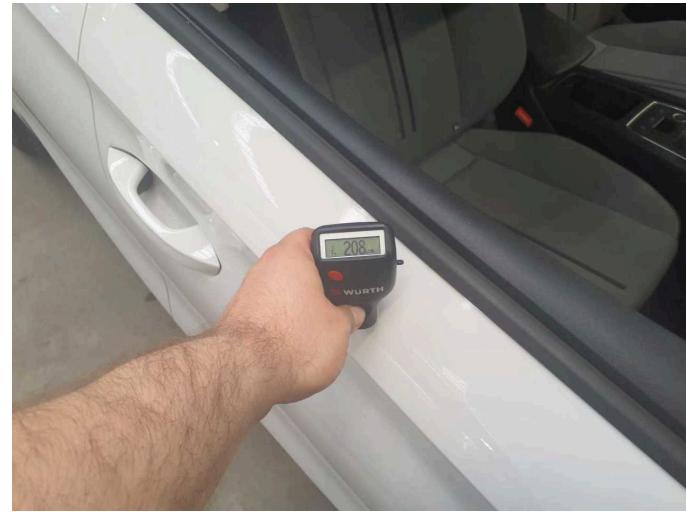
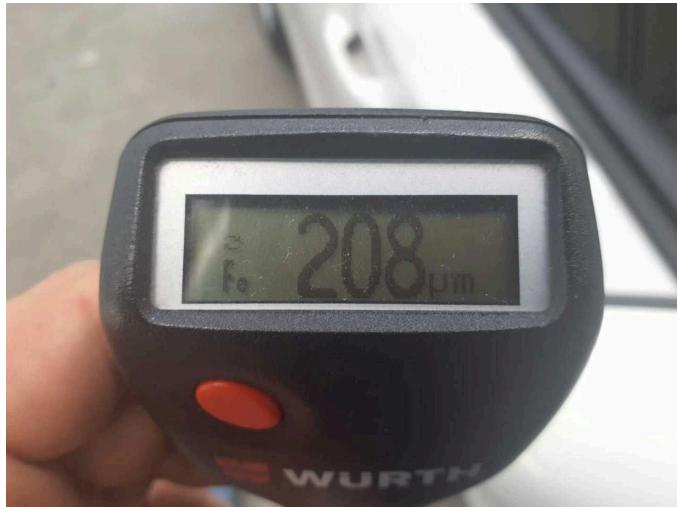
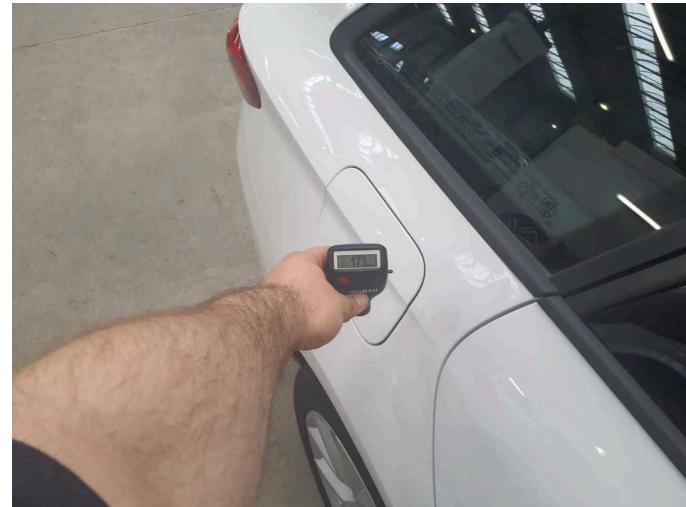
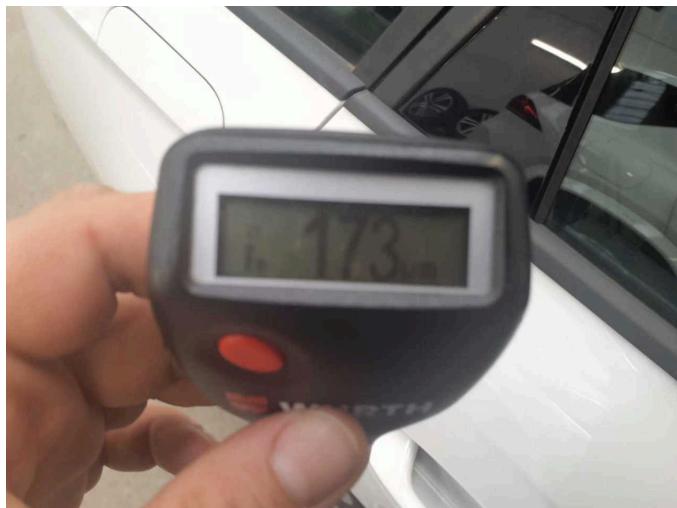
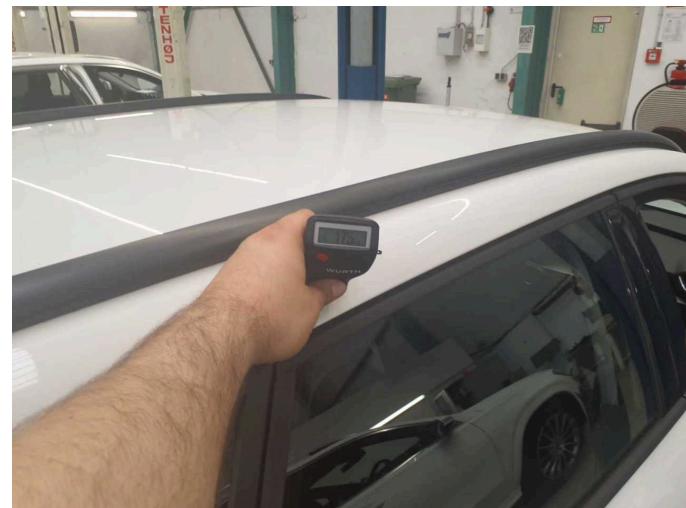
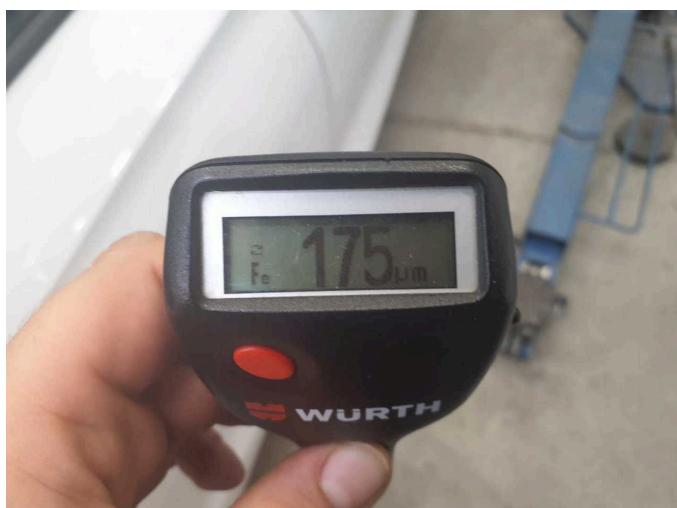
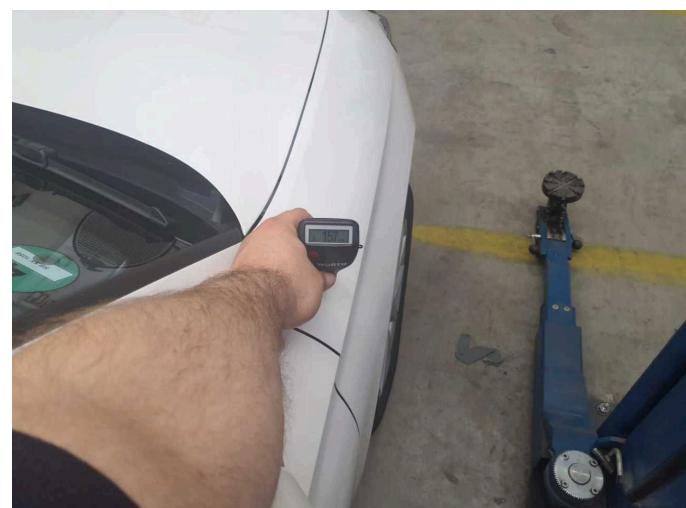
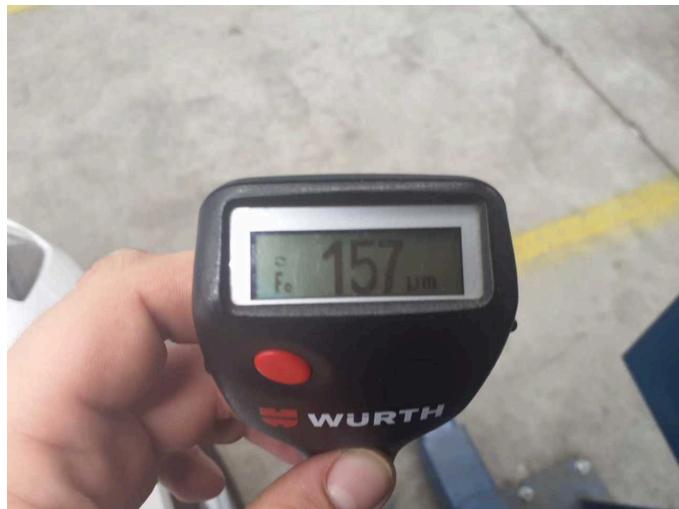
1 Dachholm rechts, Kotflügel rechts, Seitenwand rechts, Tür vorne rechts, fachgerecht ausgeführt, Reparaturrechnung nicht vorhanden

Dachholm rechts	175 µm	Kotflügel rechts	157 µm
Seitenwand rechts	173 µm	Tür vorne rechts	205 µm

**Nachlackierung 1:** Dachholm rechts, Kotflügel rechts, Seitenwand rechts, Tür vorne rechts

**Nachlackierung 1:** Dachholm rechts, Kotflügel rechts, Seitenwand  
rechts, Tür vorne rechts
