## Zustandsbericht / Minderwertgutachten

**WI N8171E**

**VXKUHZKXZP4223414**

Erstzulassung	29.08.2023	Letzte Zulassung	29.08.2023
Fahrzeugart	PKW	Hersteller	OPEL
Marke	OPEL	Typ / Verkaufsbez.	Corsa-e GS
Aufbauart	Limousine	Türen	4
Sitzplätze	5	Fahrzeug-Ident.-Nr.	VXKUHZKXZP4223414
HSN / TSN	1889 / ABX	Schlüssel-Nr.	10016920
Km-Stand abgelesen	9214	Nächste HU §29 StVZO	08 / 2026
Energiequelle / Kraftstoff	Elektro	Leistung (kW)	57
Schadstoffklasse:	2017/1151;WLTP;reine Elektrofz	Antriebsart	Frontantrieb
Getriebe / Gänge	Stufenlos / 1	Felgen	Leichtmetall
Farbe	Weiß / Uni / Wasserbasis / 2-Schicht	Polster / Farbe	Stoff / Anthrazit
Es wird unterstellt, dass die Gesamtaufleistung dem abgelesenen Km-Stand entspricht.

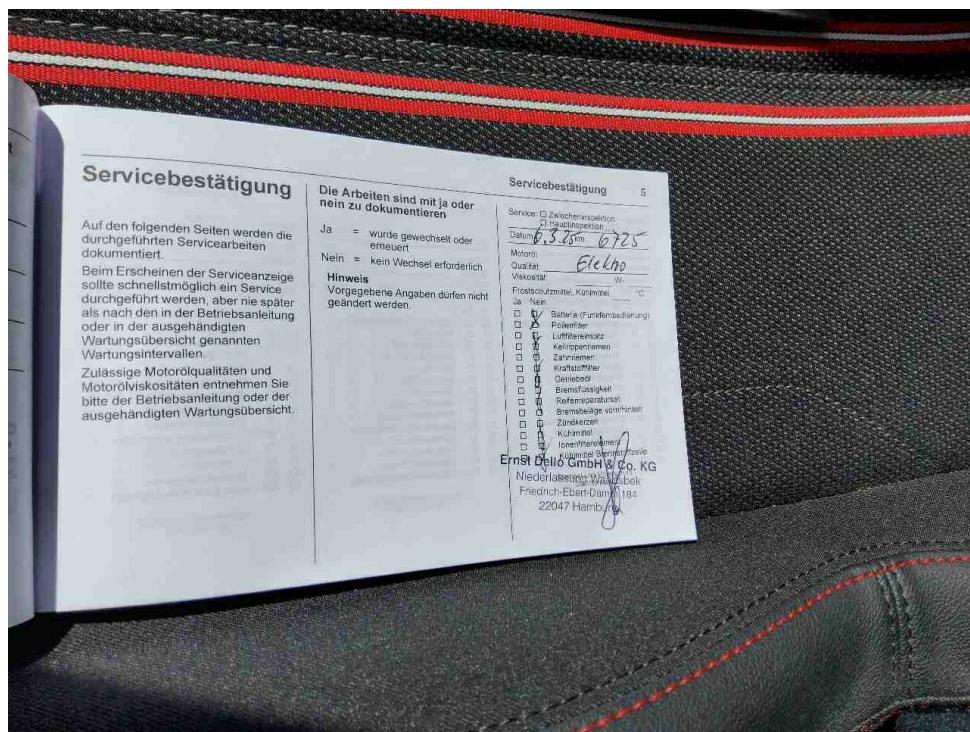
Bild 7 : Wartungsnachweis

Wartungsnachweis: vollständig  
letzte Wartung: am 06.03.2025 bei Kilometerstand 6.725

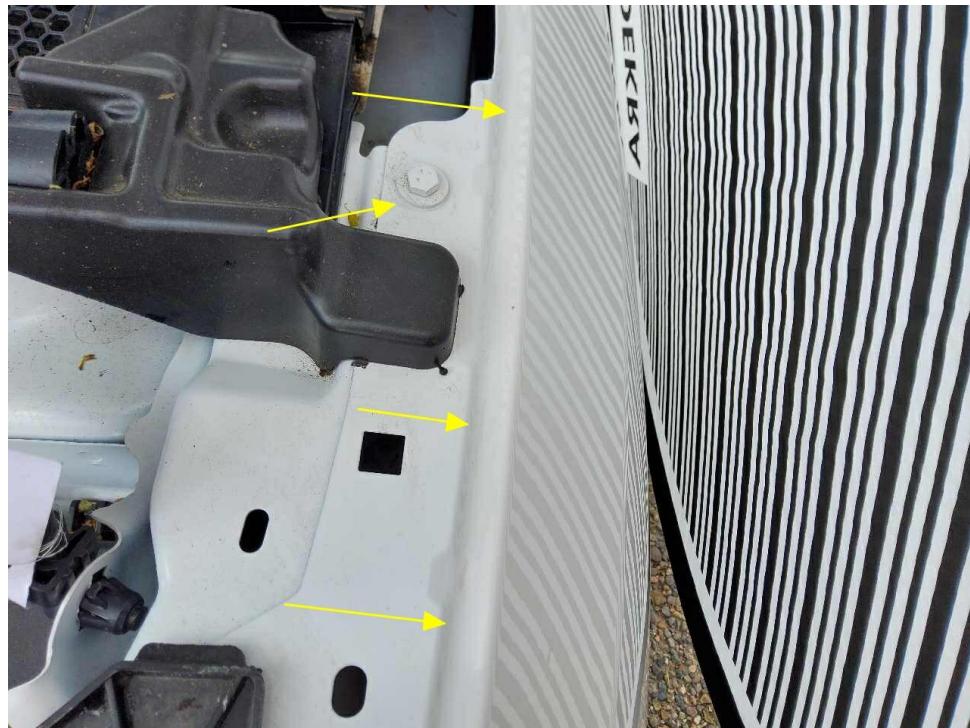
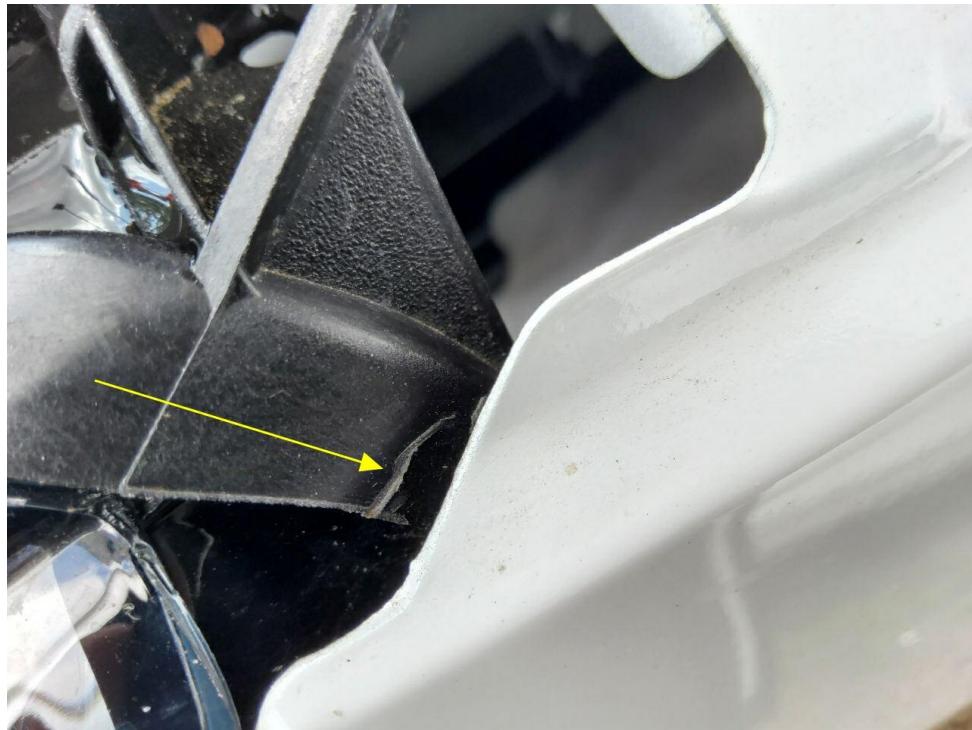
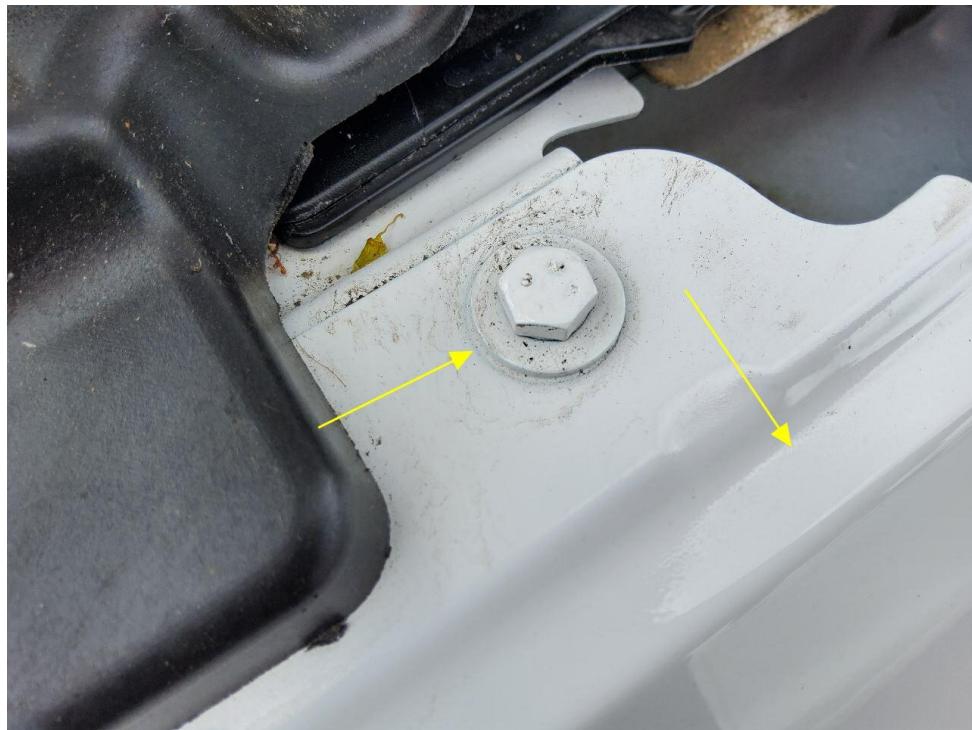
**Nicht fachgerecht instandgesetzter Vorschaden: Kotflügel vorne links.**

Bild 8 : Kotflügel vorne links Bearbeitungsspuren sichtbar

Bild 9 : Kotflügel vorne links Bearbeitungsspuren sichtbar

Bild 10 : Kotflügel vorne links Bearbeitungsspuren sichtbar

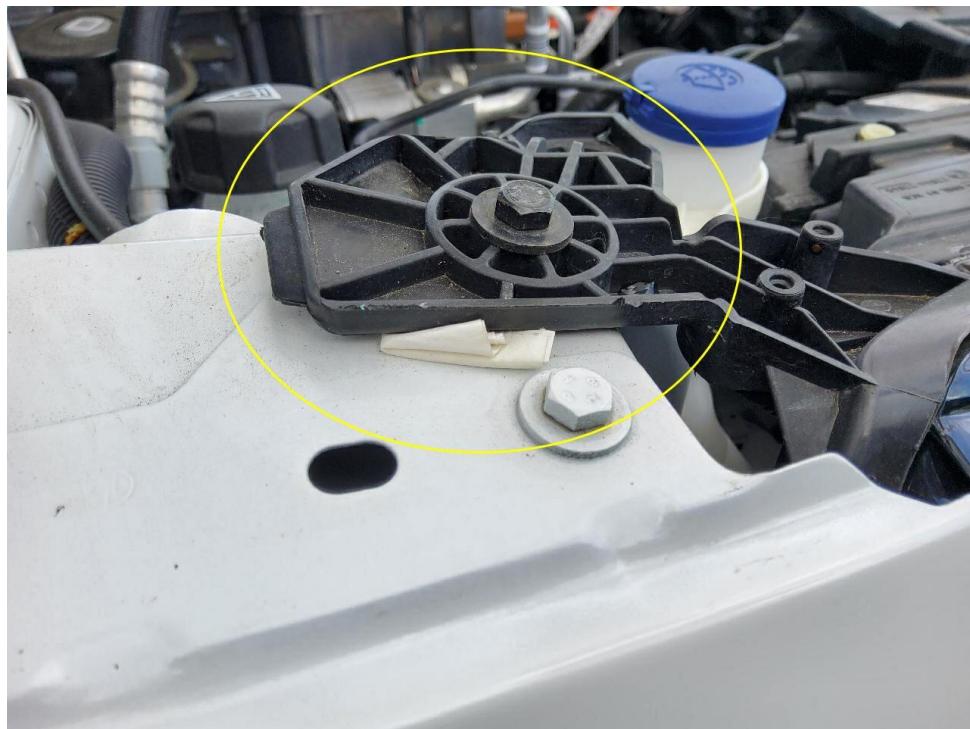
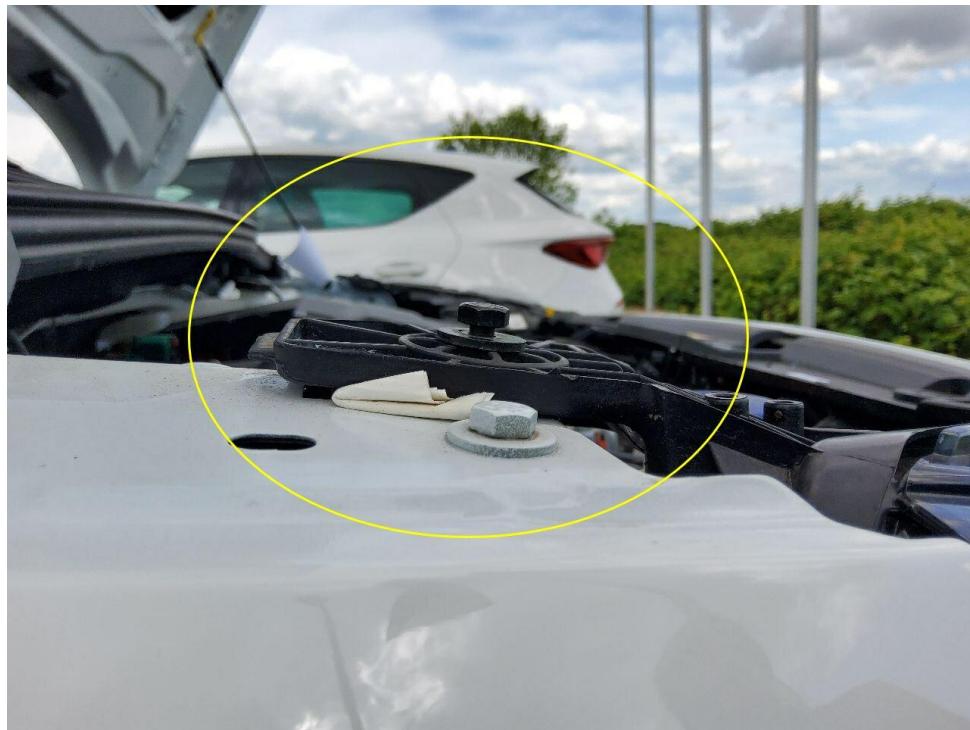
Bild 11 : Scheinwerfer vorne rechts Befestigung mangelhaft

Bild 12 : Scheinwerfer vorne rechts Befestigung mangelhaft

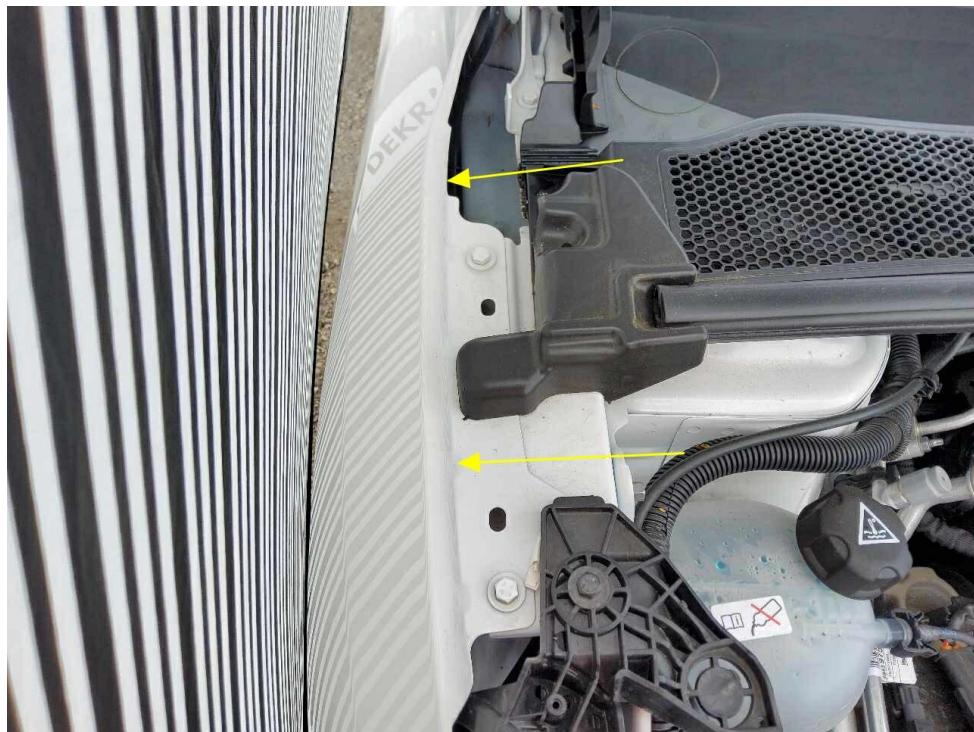
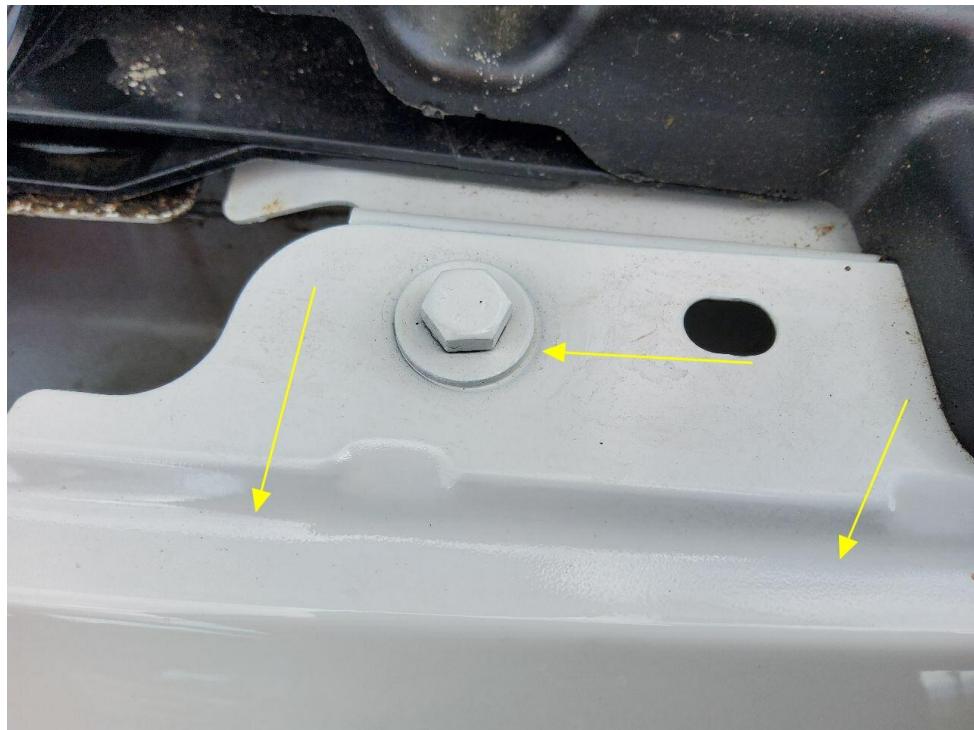
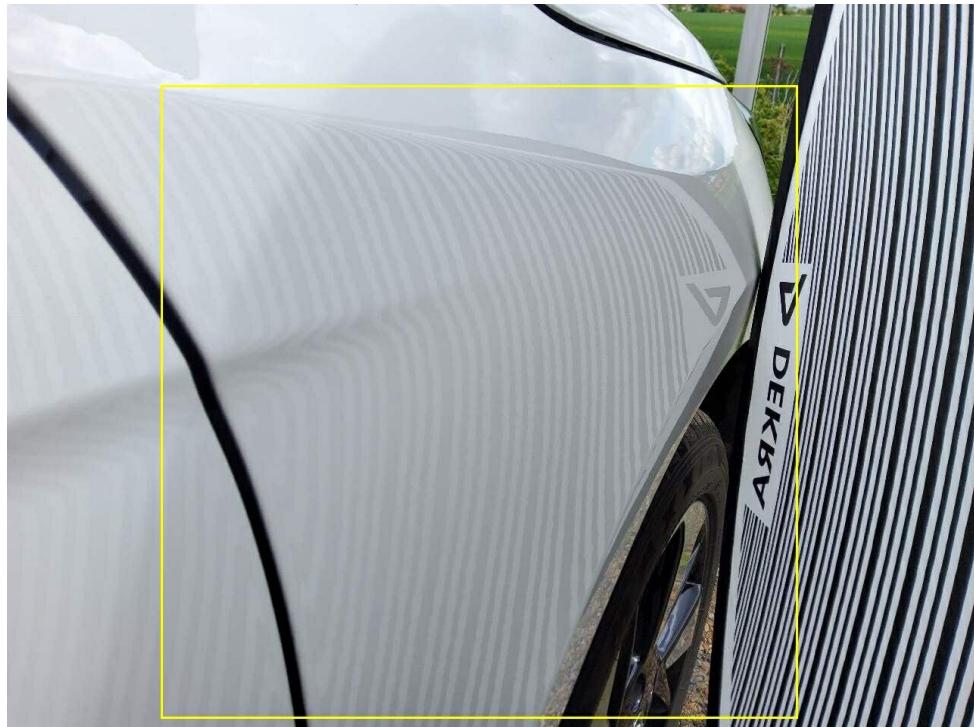
Kotflügel vorne rechts: 180µm

Bild 13 : Kotflügel vorne rechts Bearbeitungsspuren sichtbar

Bild 14 : Kotflügel vorne rechts Bearbeitungsspuren sichtbar

Bild 15 : Kotflügel vorne rechts Bearbeitungsspuren sichtbar

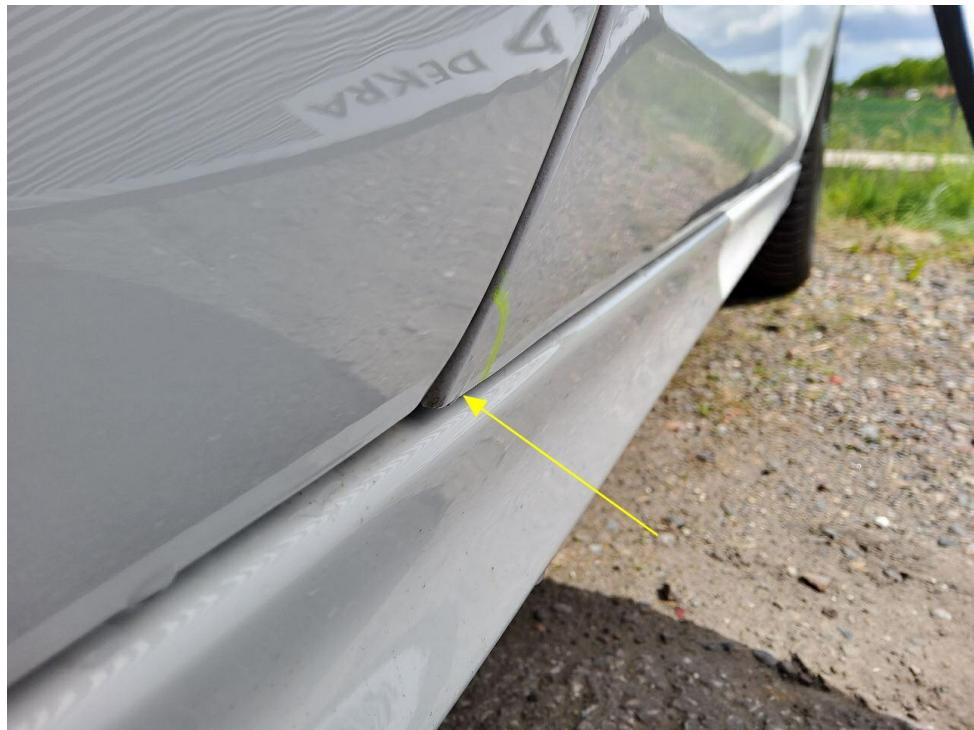
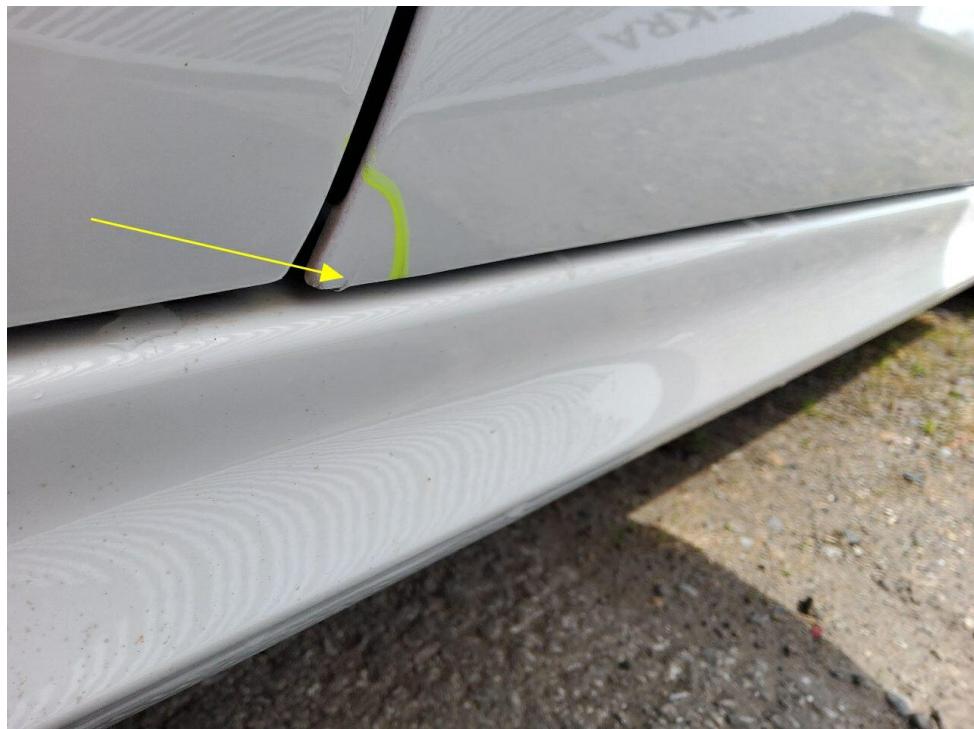
**Nicht fachgerecht instandgesetzter Vorschaden: Seitenschaden rechte Fahrzeugseite.**

Bild 16 : Tür vorne rechts Bearbeitungsspuren sichtbar

Bild 17 : Tür vorne rechts Bearbeitungsspuren sichtbar

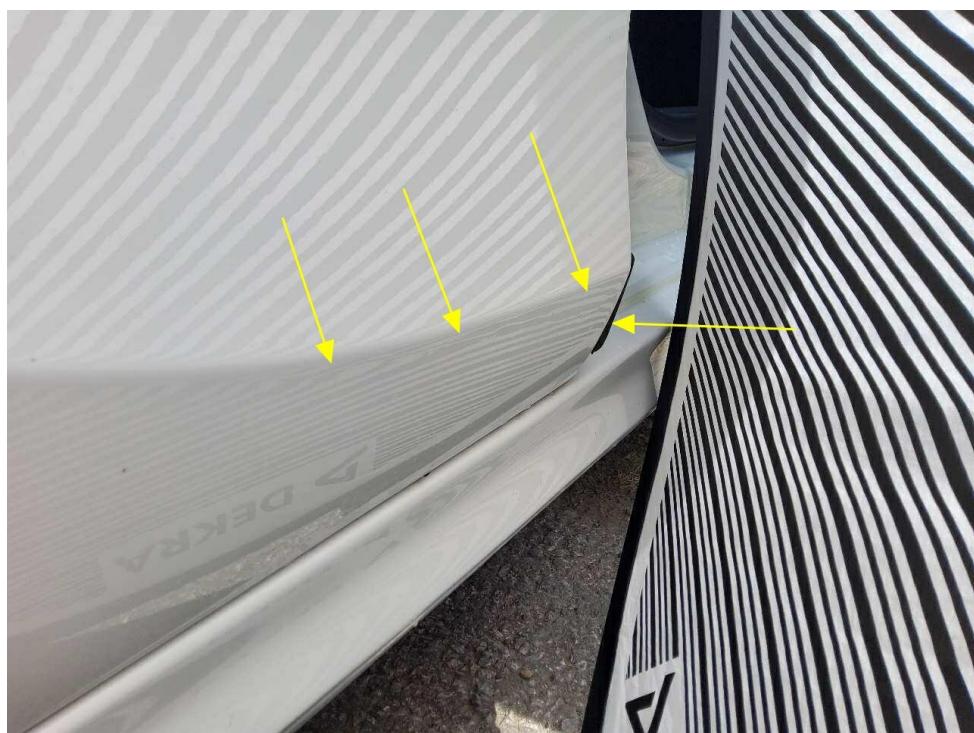
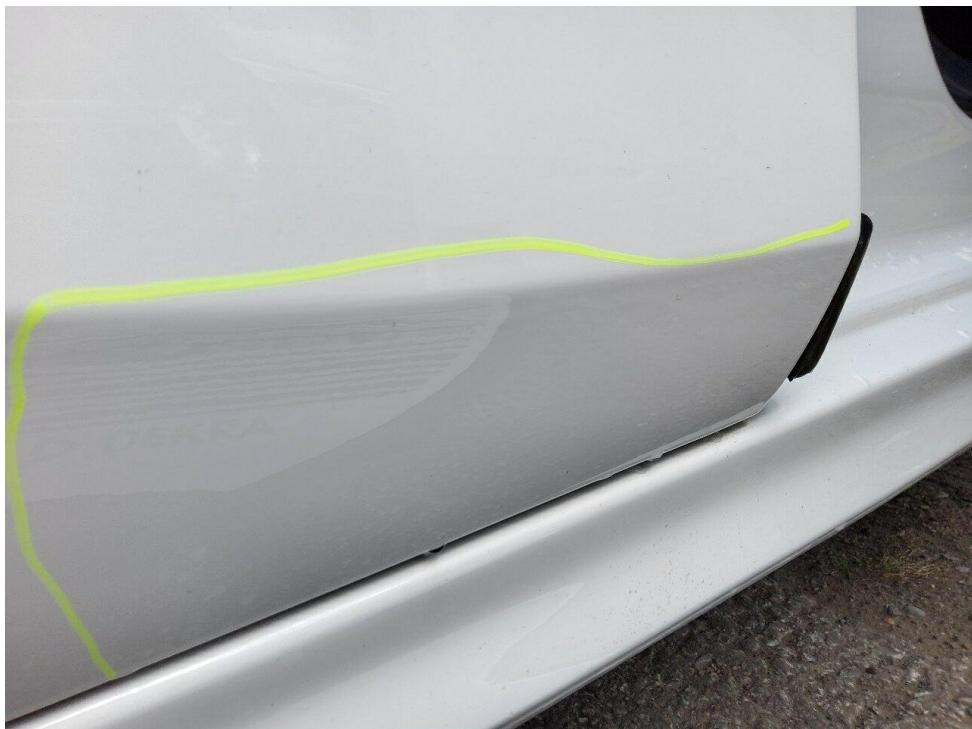
**Seitenteil hinten rechts: 1700µm**

Bild 18 : Tür hinten rechts Bearbeitungsspuren sichtbar

Bild 19 : Tür hinten rechts Bearbeitungsspuren sichtbar
