Gutachten

Betreff	Minderwertgutachten
Besichtigungsdatum / Ort	30.07.2025
Amtliches Kennzeichen	TUT-BR 20E
Fahrzeug-Identnummer	W0VZ4DGZXMS244472

Betreff	Minderwertgutachten
Besichtigungsdatum / Ort	30.07.2025
Amtliches Kennzeichen	TUT-BR 20E
Fahrzeugart	Geländewagen
Hersteller	Opel
Modell / Verkaufsbezeichnung	GRANDLAND X
Schlüssel-Nummern HSN / TSN	1844 ALW 00021
Fahrzeug-Identnummer	W0VZ4DGZXMS244472
Anzahl Besitzer	unbekannt
Erstzulassung	26.01.2022
Nächste HU	01/2027
Fahrzeug Dokumente	Zum Zeitpunkt der Besichtigung lag die Zulassungsbescheinigung Teil 1 (Schein) vor, die Zulassungsbescheinigung Teil 2 (Brief) lag nicht vor. ZB Teil 1 (Schein) nicht entgegen genommen
Fahrzeug Kennzeichen	Kennzeichen nicht entgegen genommen
Laufleistung	35.135 km / abgelesen
Farbe / Farbcode	Rot Metallic
Antriebsart	Frontantrieb
Kraftstoffart	Hybr.B/E ext.aufl
Hubraum / Leistung	1.598 ccm/ 133 kW
Zylinder / Schadstoffklasse	4 / EURO6;WLTP;AP;PI/CI; M, N1 I
zul. Gesamtgewicht (kg)	2.290
Anzahl Türen / Anzahl Sitze	5 / 5
Getriebe	Automatik
Anzahl Gänge	7
Polster / Farbe	Stoff / Schwarz

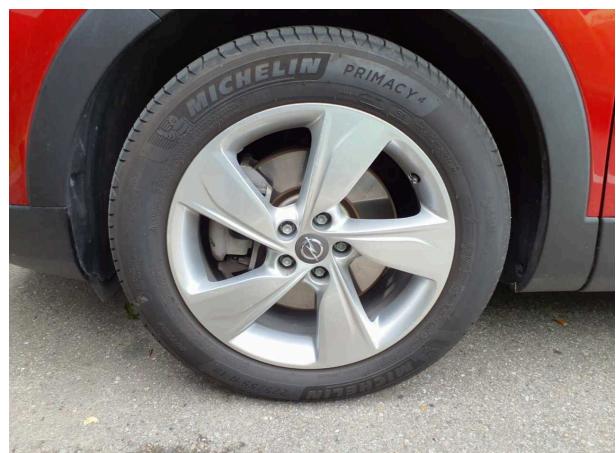
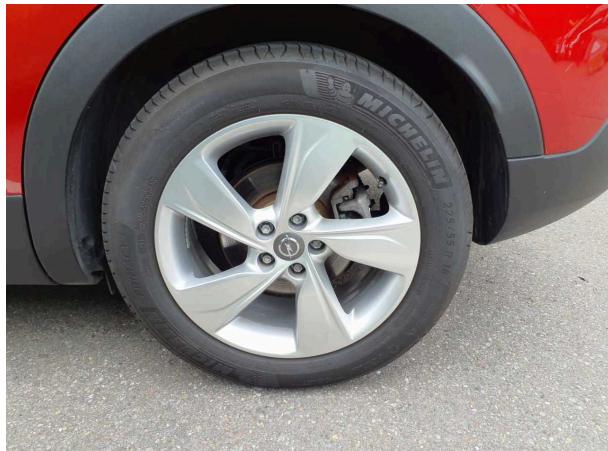
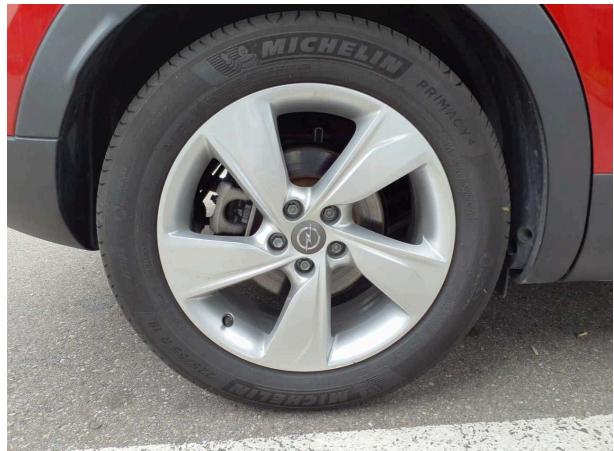
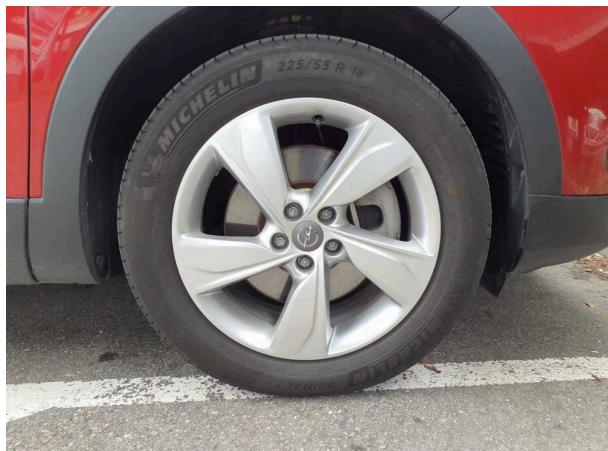
Achse / Größe	Hersteller	Bereifung	Profil [mm]
#1 225/55 R18 102V	Michelin	Sommerreifen auf Leichtmetall	5 / 5
#2 225/55 R18 102V	Michelin	Sommerreifen auf Leichtmetall	5 / 5

Abbildung 6: Montierte Bereifung

Abbildung 7: Montierte Bereifung

Abbildung 8: Montierte Bereifung

Abbildung 9: Montierte Bereifung

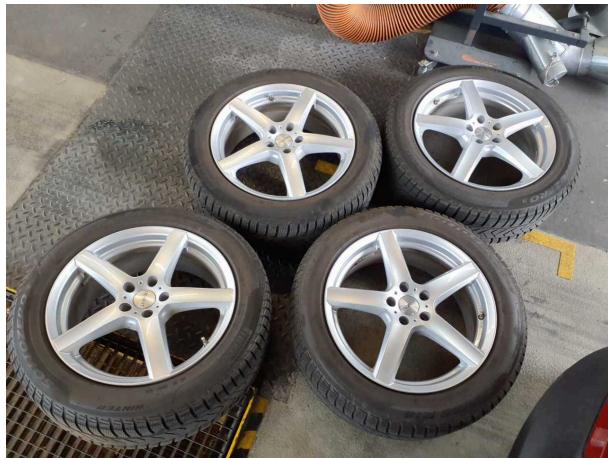
#1 225/55 R18 98H	Pirelli	Winterreifen auf Leichtmetall	5 / 5
#2 225/55 R18 98H	Pirelli	Winterreifen auf Leichtmetall	6 / 6

Abbildung 19: Zusatzbereifung

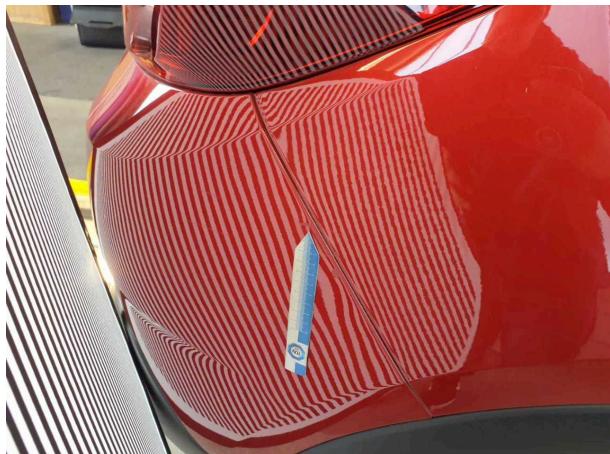
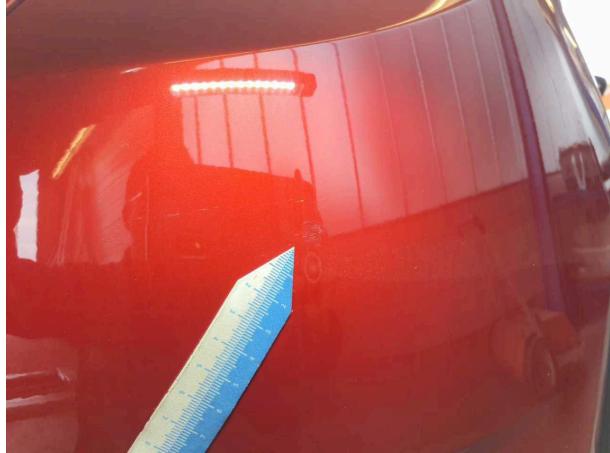
Nr.	Bauteilgruppe	Beschreibung	Rep.Kosten	Minderwert
1	Stossfänger hinten	Stossfänger hinten rechts - verformt - instandsetzen und lackieren	450,00 €	360,00 €

Beschädigung 1: Stossfänger hinten: Stossfänger hinten rechts - verformt - instandsetzen und lackieren
