# Gutachten

| <b>Betreff</b> | Remarketing |
| <b>Modell / Verkaufsbezeichnung</b> | A 250 Kompaktlimousine |
| <b>Fahrzeug-Identnummer</b> | W1K1770461N254086 |

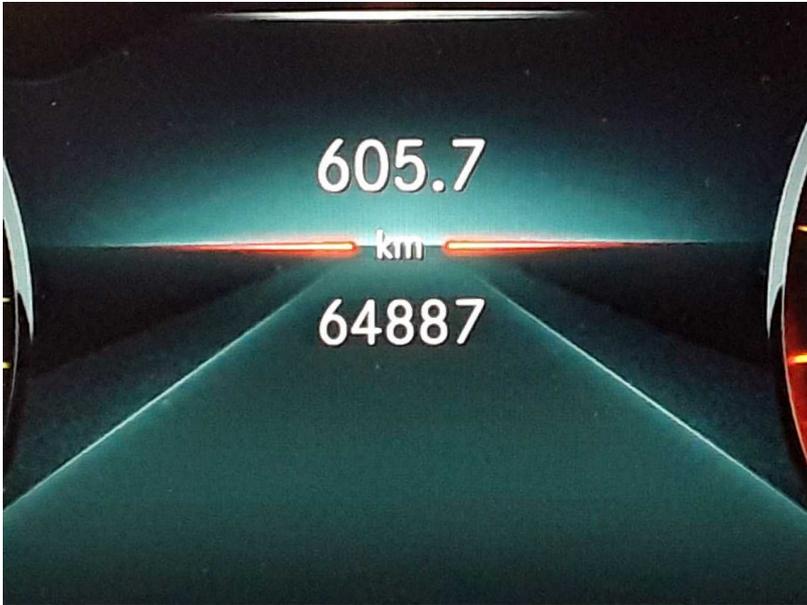
| <b>Laufleistung</b> | 64.887 km / abgelesen |

Abbildung 9: Laufleistung

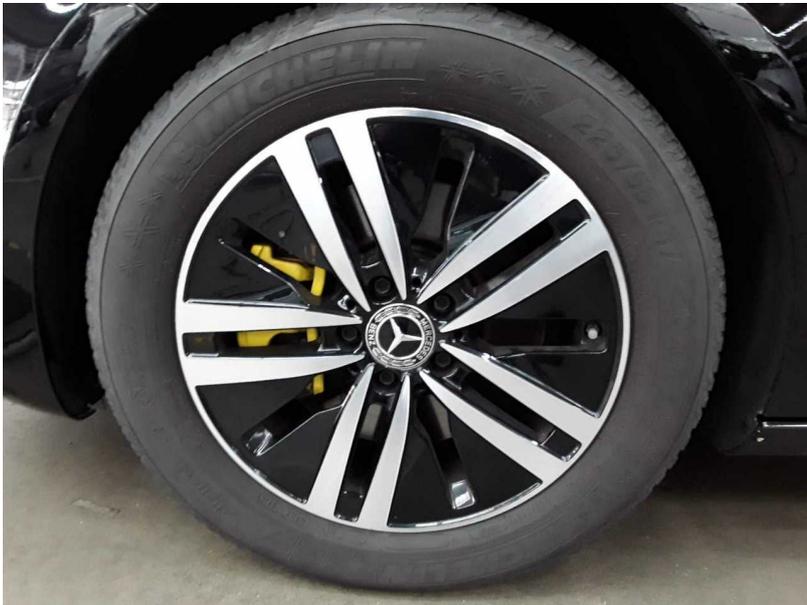
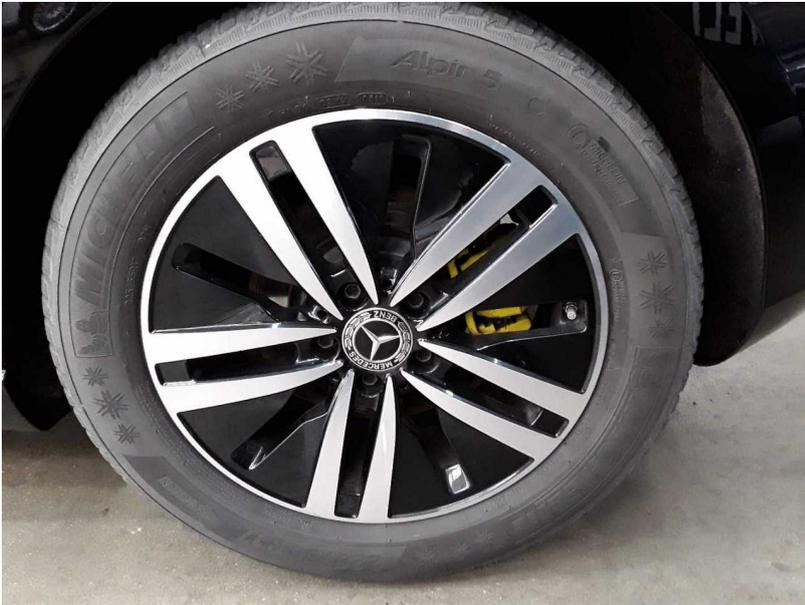
| Achse / Größe | Hersteller | Bereifung | Profil [mm] |
|---|---|---|---|
| #1 225/55 R17 97H | Michelin | Winterreifen auf Leichtmetall | 3 / 3 |
| #2 225/55 R17 97H | Michelin | Winterreifen auf Leichtmetall | 3 / 3 |

Abbildung 10: Montierte Bereifung

Abbildung 11: Montierte Bereifung

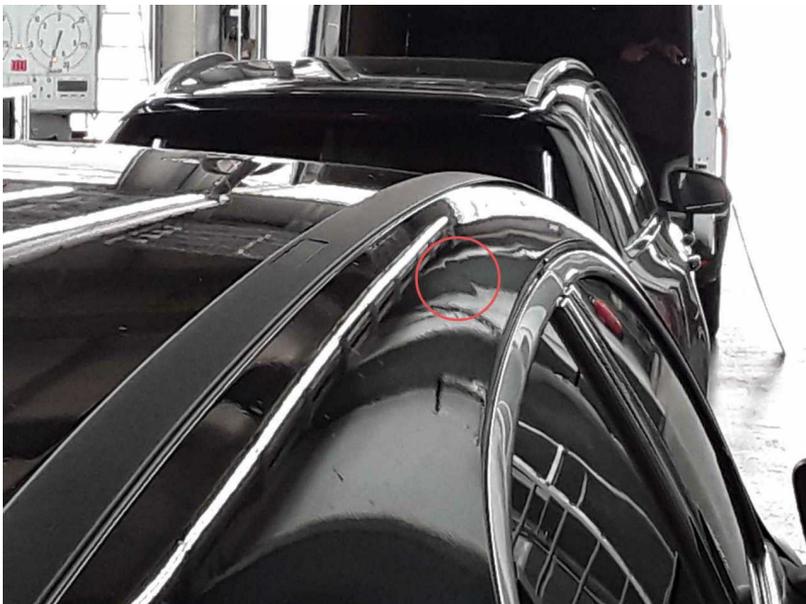
| Nr. | Bauteilgruppe | Beschreibung | Rep.Kosten | Minderwert |
|---|---|--|---|---|
| 1 | Fahrzeugdach | Dachholm rechts - Delle(n) - Smart Repair | 100,00 € | 100,00 € |

Beschadigung #1: Fahrzeugdach: Dachholm

rechts - Delle(n) - Smart Repair

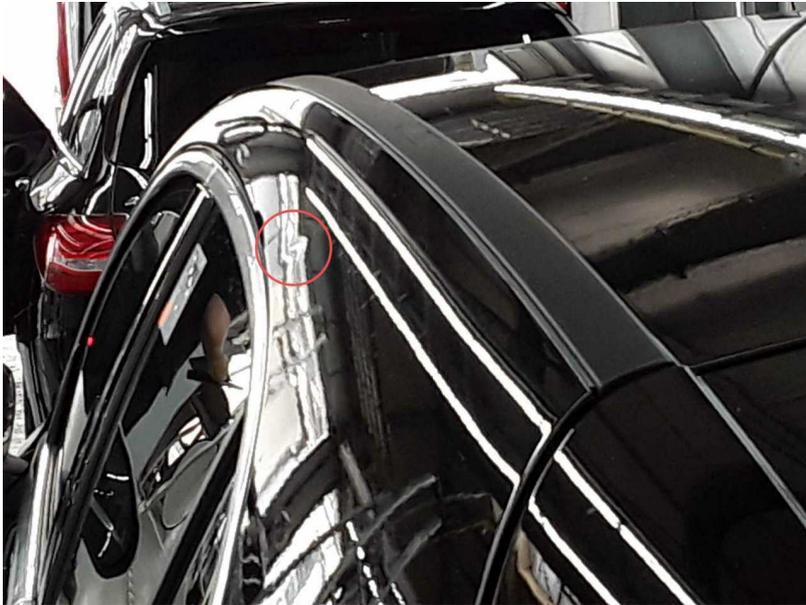
| Nr. | Bauteilgruppe | Beschreibung | Rep.Kosten | Minderwert |
|---|---|--|---|---|
| 2 | Fahrzeugdach | Dachholm links - Delle(n) - Smart Repair | 100,00 € | 100,00 € |

**Beschädigung #2:** Fahrzeugdach: Dachholm

links - Delle(n) - Smart Repair

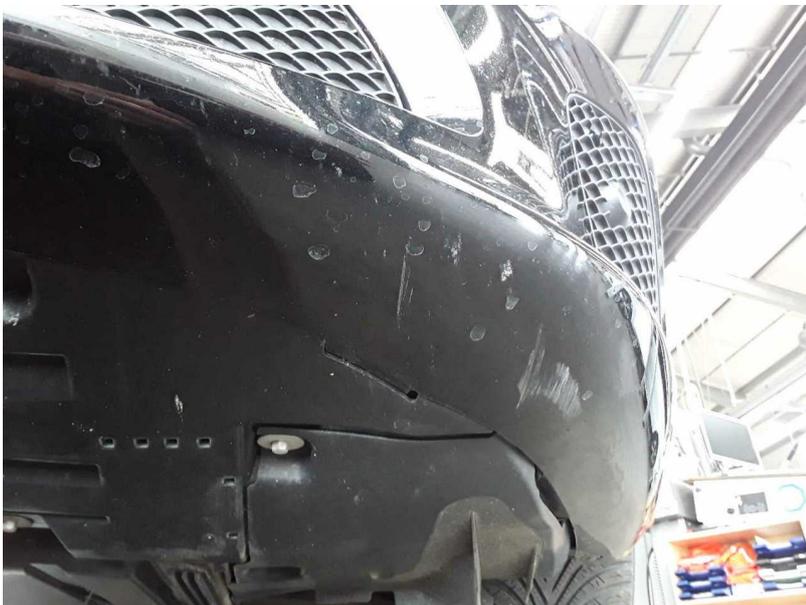
| Nr. | Bauteilgruppe | Beschreibung | Rep.Kosten | Minderwert |
|---|---|--|---|---|
| 4 | Stoßfänger vorn | Stoßfänger mit Parktronic - Kratzer - lackieren | 570,00 € | 310,00 € |

**Beschädigung #4:** Stossfänger vorn:

Stossfänger mit Parktronic - Kratzer - lackieren

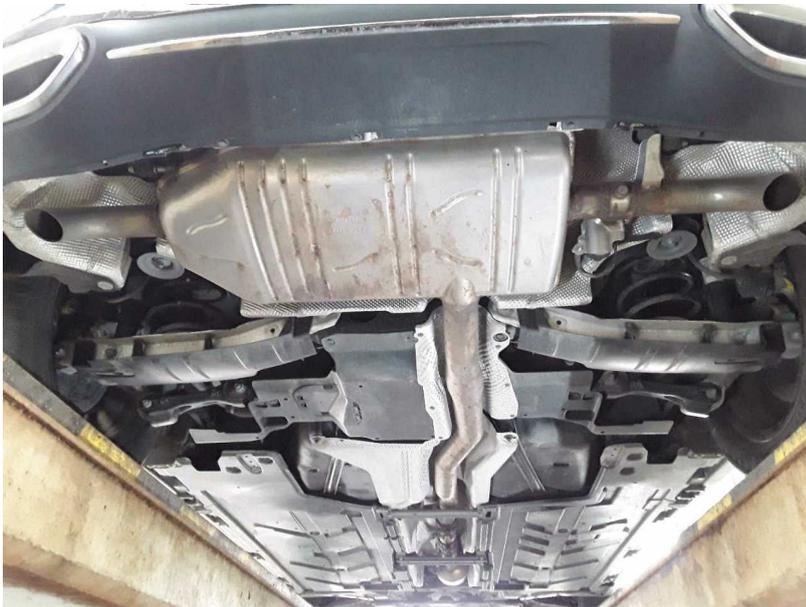
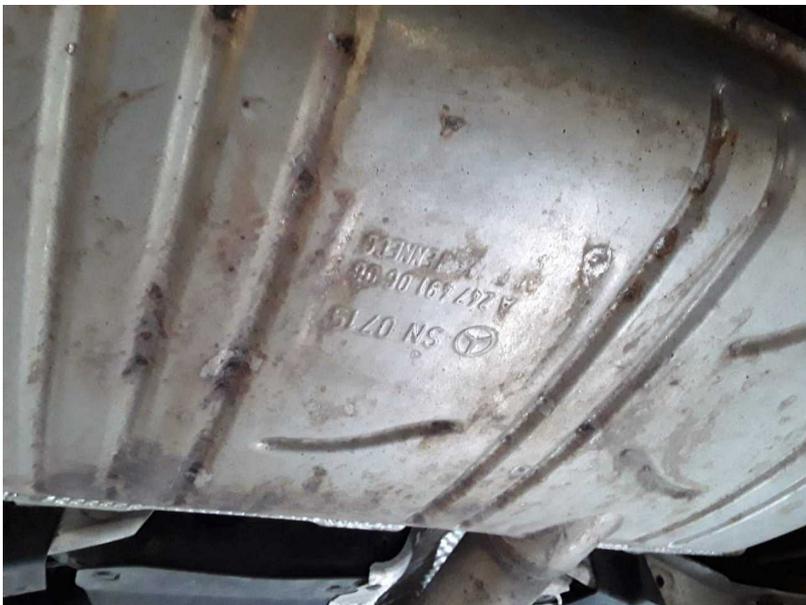
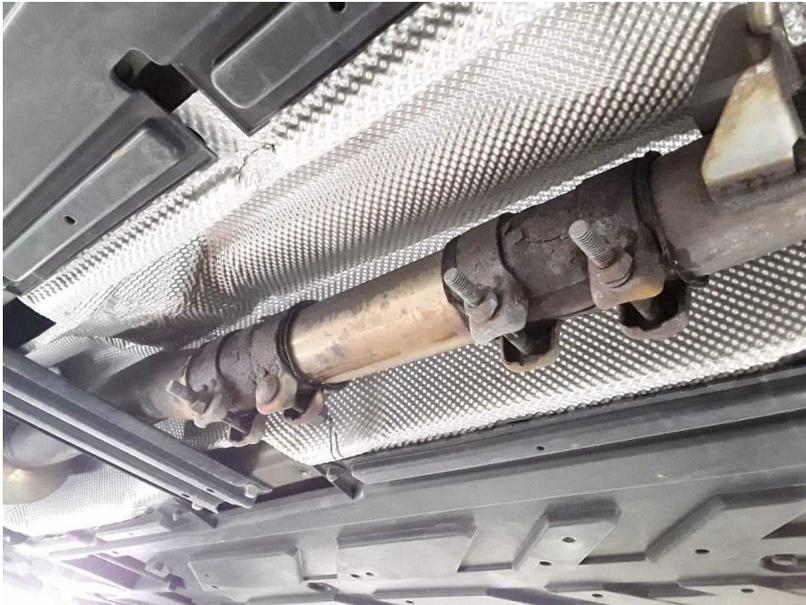
| Nr. | Bauteilgruppe | Beschreibung | Rep.Kosten | Minderwert |
|---|---|--|---|---|
| 5 | Abgasanlage | Mittelschalldämpfer - abweichend Auslieferungszustand - erneuern | 840,00 € | 840,00 € |

**Beschädigung #5:** Abgasanlage:

Mittelschalldämpfer - abweichend Auslieferungszustand - erneuern

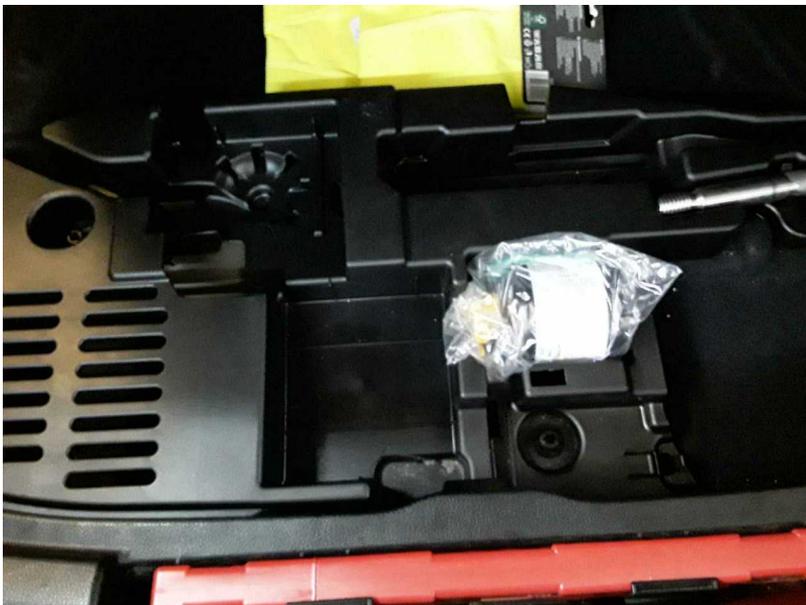
| Nr. | Fehlteil | Rep.Kosten | Minderwert |
|---|---|---|---|
| 2 | Ausrüstung - Tirefit Kompressor | 150,00 € | 150,00 € |

**Fehlteil #2:** Ausrüstung: Tirefit Kompressor - fehlt

- erneuern
