## Zustandsbericht / Minderwertgutachten

**D CN102**

**W1K2053871G046395**

Erstzulassung	14.10.2020	Letzte Zulassung	20.02.2024
Fahrzeugart	PKW	Hersteller	MERCEDES-BENZ
Typ / Verkaufsbez.	AMG C 63 S Coupe AMG Speedshift MCT 9G	Aufbauart	Coupe
Türen	2	Sitzplätze	4
Fahrzeug-Ident.-Nr.	W1K2053871G046395	HSN / TSN	2222 / ALX
Schlüssel-Nr.	10387861	Km-Stand abgelesen	50515
Nächste HU §29 StVZO	11 / 2025	Energiequelle / Kraftstoff	Benzin
Zylinderanzahl	/	Leistung (kW)	375
Hubraum (ccm)	3982	Schadstoffklasse:	EURO6;WLTP;AP;PI/CI; M, N1 I Leichtmetall
Farbe	SELENITGRAU SHAPE	Felgen

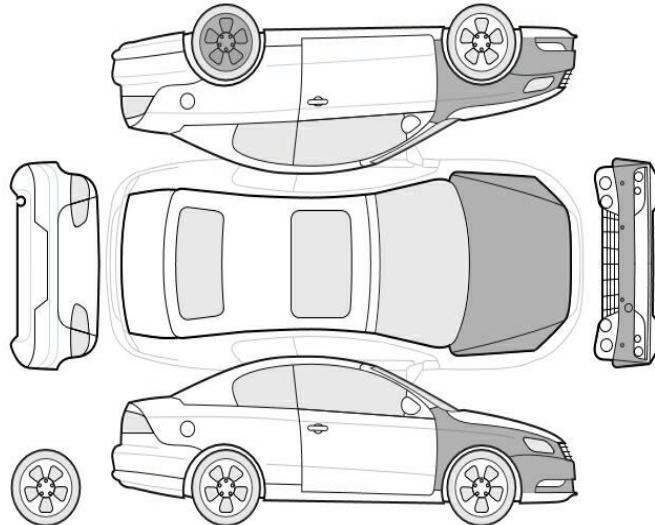
### Nicht akzeptierter Zustand / Ausstehende Reparaturen

Bezeichnung des Schadens / Rep.-Weg	Rep.Kost	Anrechnung brutto	Minderwert in EUR brutto	netto
1. LM Felge vorn links glanzgedreht angefahren (Winter), erneuern (Bild 14)	1.225	anteilig	-805	-676,47
2. LM Felge vorn rechts glanzgedreht angefahren (Winter), erneuern (Bild 15)	1.225	anteilig	-805	-676,47
3. LM Felge vorn rechts glanzgedreht angefahren (Sommer), erneuern	1.225	anteilig	-805	-676,47
4. LM Felge hinten links glanzgedreht angefahren (Sommer), erneuern (Bild 16, 17)	1.225	anteilig	-805	-676,47
<b>Rep.Kosten insgesamt / Minderwert</b>	<b>4.900</b>	<b>anteilig</b>	<b>-3.220</b>	<b>-2.705,88</b>
