Gutachten

| Betreff | Remarketing |
| Modell / Verkaufsbezeichnung | A 250 e Kompaktlimosine |
| Fahrzeug-Identnummer | W1K3F8GBXPN298979 |

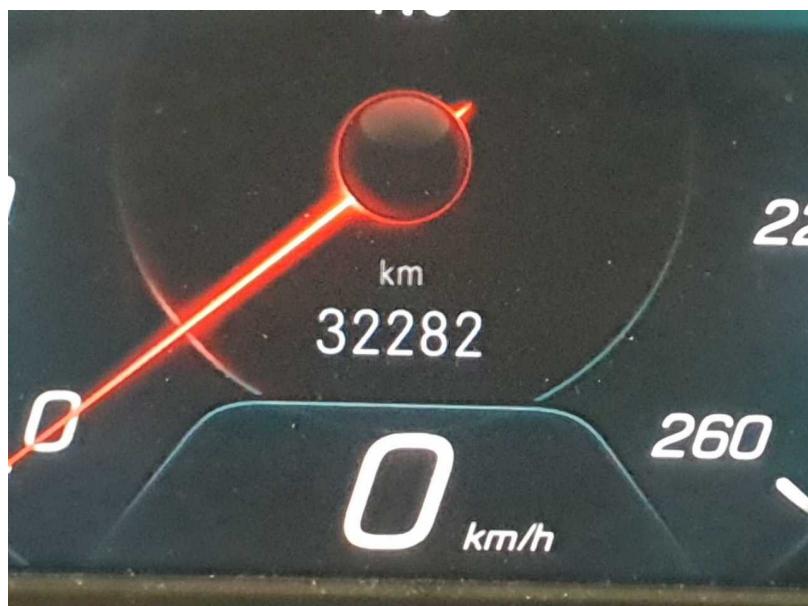
| Laufleistung | 32.282 km / abgelesen |

Abbildung 10: Laufleistung

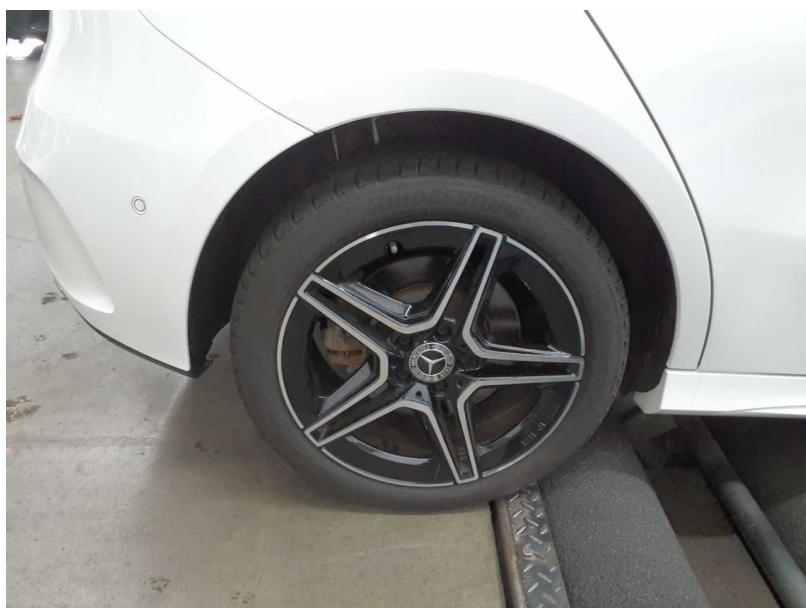
| Achse / Größe | Hersteller | Bereifung | Profil [mm] |
|---|---|---|---|
| #1 225/45 R18 91W | Bridgestone | Sommerreifen auf Leichtmetall | 6 / 6 |

Abbildung 12: Montierte Bereifung

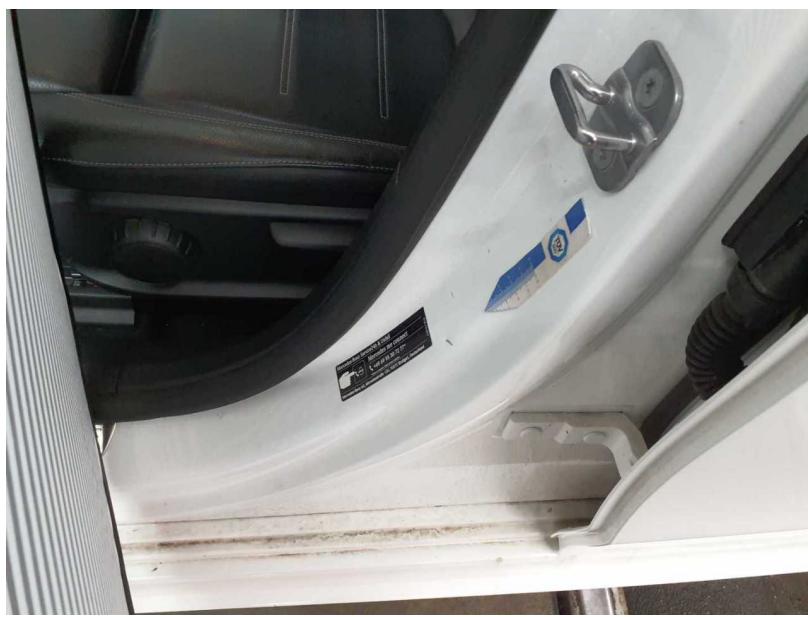
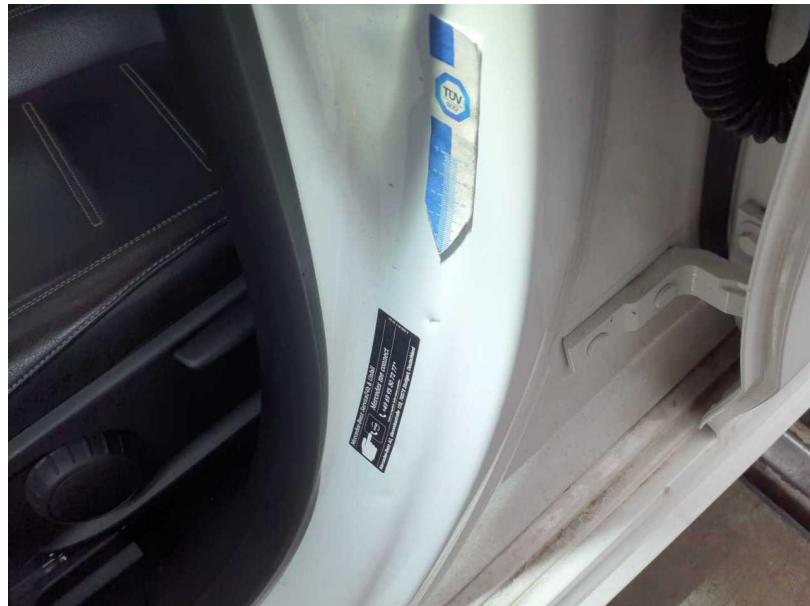
| Nr. | Bauteilgruppe | Beschreibung | Rep.Kosten | Minderwert |
|---|---|--|---|---|
| 1 | Schweller links | Einstieg - Delle / Lackschaden - instandsetzen und lackieren | 390,00 € | 250,00 € |

Beschädigung #1: Schweller links: Einstieg - Delle / Lackschaden - instandsetzen und lackieren

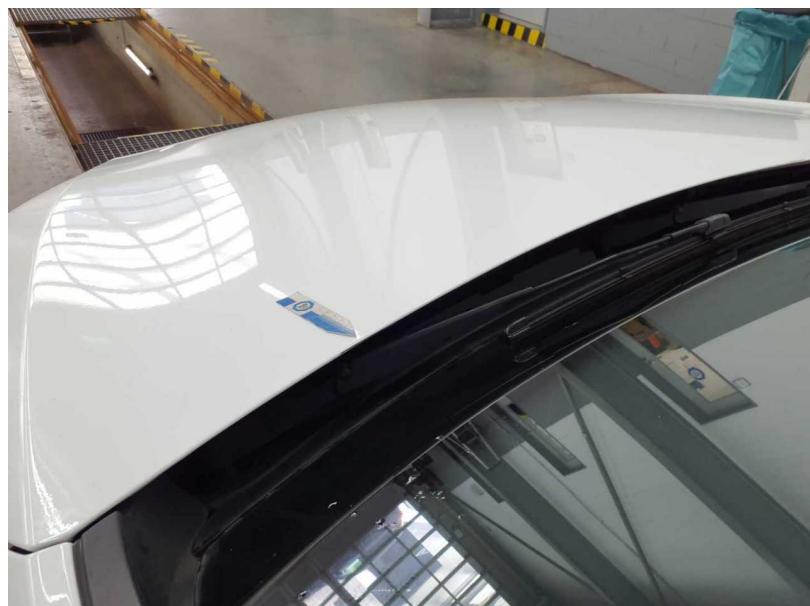
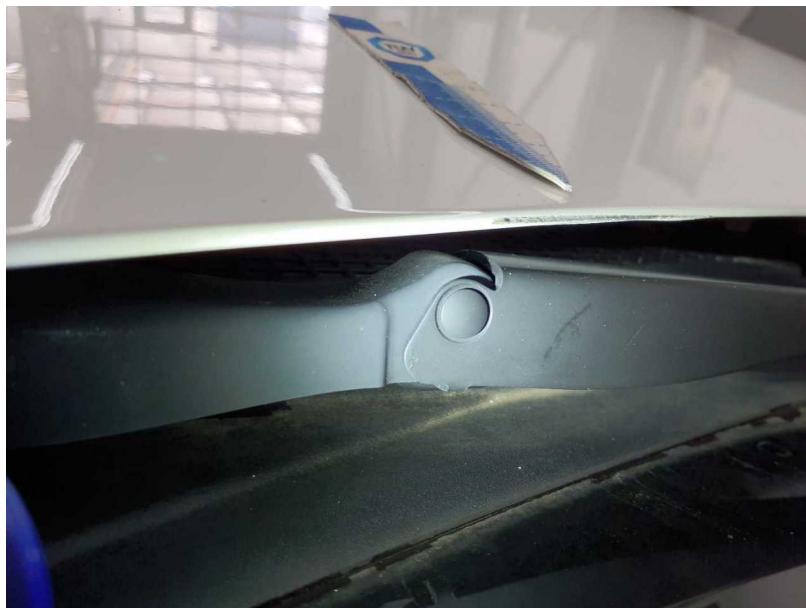
| Nr. | Bauteilgruppe | Beschreibung | Rep.Kosten | Minderwert |
|---|---|--|---|---|
| 2 | Motorhaube | Motorhaube - verkratzt / verschürft - lackieren | 730,00 € | 470,00 € |

Beschädigung #2: Motorhaube: Motorhaube - verkratzt / verschürt - lackieren

Beschädigung #2: Motorhaube: Motorhaube - verkratzt / verschürft - lackieren

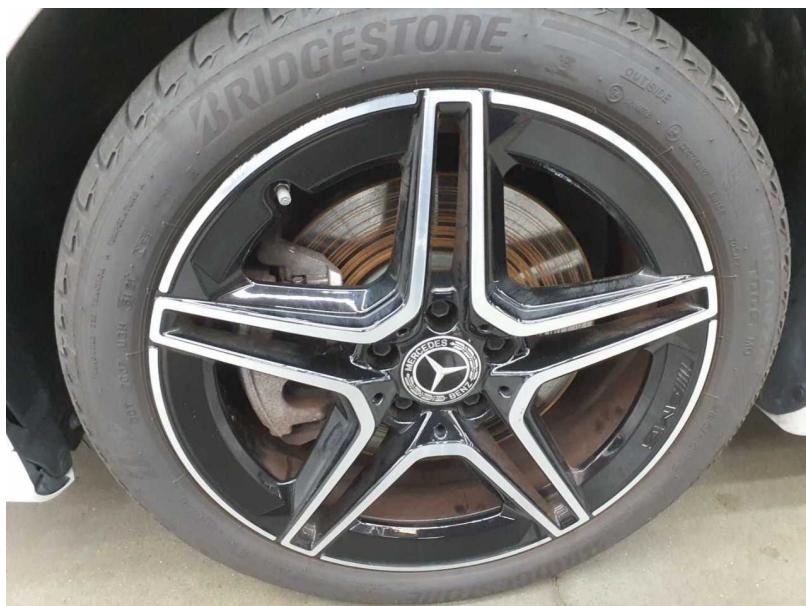
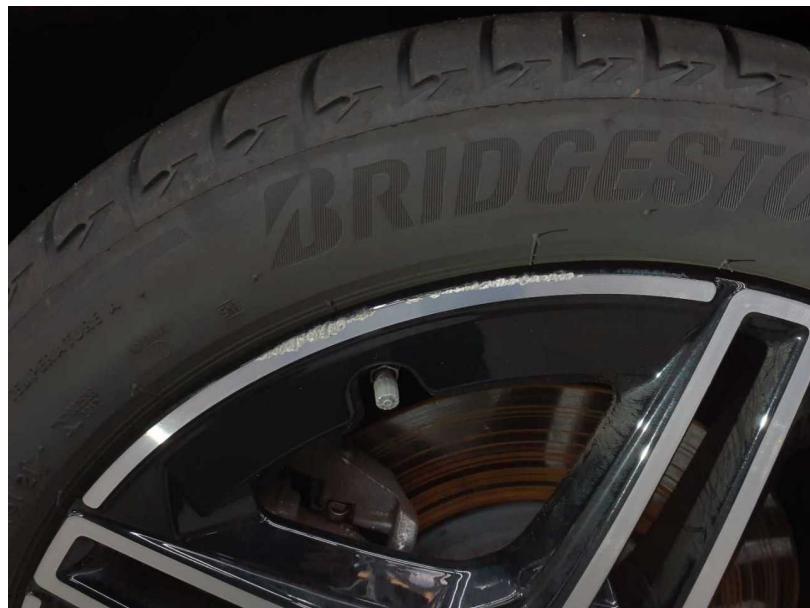
| Nr. | Bauteilgruppe | Beschreibung | Rep.Kosten | Minderwert |
|---|---|--|---|---|
| 3 | Rad/Reifen | Leichtmetallfelge vorn links - verkratzt / verschürft - erneuern | 910,00 € | 910,00 € |

Beschädigung #3: Rad/Reifen: Leichtmetallfelge vorn links - verkratzt / verschürft - erneuern

Beschädigung #3: Rad/Reifen: Leichtmetallfelge vorn links - verkratzt / verschärft - erneuern

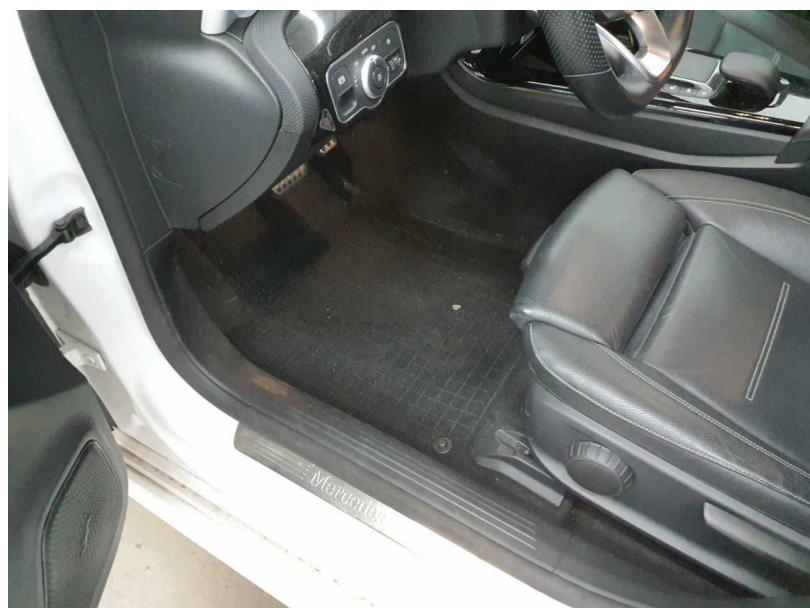
| Nr. | Fehlteil | Rep.Kosten | Minderwert |
|---|---|---|---|
| 3 | Verkleidungen/Abdeckungen - Fußmatten (AMG) | 150,00 € | 150,00 € |

Fehlteil #3: Verkleidungen/Abdeckungen: Fußmatten (AMG) - fehlt - erneuern
