Gutachten

Betreff	Remarketing
Auftrag durch	Mercedes-Benz Leasing GmbH Siemensstr. 7 70469 Stuttgart
Besichtigungsdatum / Ort	10.09.2025
Fahrzeugart	PKW Kombi
Hersteller	Mercedes-Benz
Modell / Verkaufsbezeichnung	C 300 e T-Modell
Schlüssel-Nummern HSN / TSN	2222 BEP 00065
Fahrzeug-Identnummer	W1KAH5EB6PF104770
Anzahl Besitzer	1
Erstzulassung	13.04.2023
Fahrzeug Dokumente	Zum Zeitpunkt der Besichtigung lag die Zulassungsbescheinigung Teil 2 (Brief) vor, die Zulassungsbescheinigung Teil 1 (Schein) lag nicht vor. (Kopie) ZB Teil 1 (Schein) nicht entgegen genommen
Nummer ZB2	GS691300
Fahrzeug Kennzeichen	Kennzeichen nicht entgegen genommen
Laufleistung	28.444 km / abgelesen
Farbe / Farbcode	040 Unilack schwarz
Antriebsart	Heckantrieb
Kraftstoffart	Hybr.B/E ext.aufl
Hubraum / Leistung	1.999 ccm/ 150 kW
Zylinder / Schadstoffklasse	4 / EURO6;WLTP;AP;PI/CI; M, N1 I
Leergewicht (kg)	2.120
zul. Gesamtgewicht (kg)	2.655
zul. Nutzlast (kg)	535

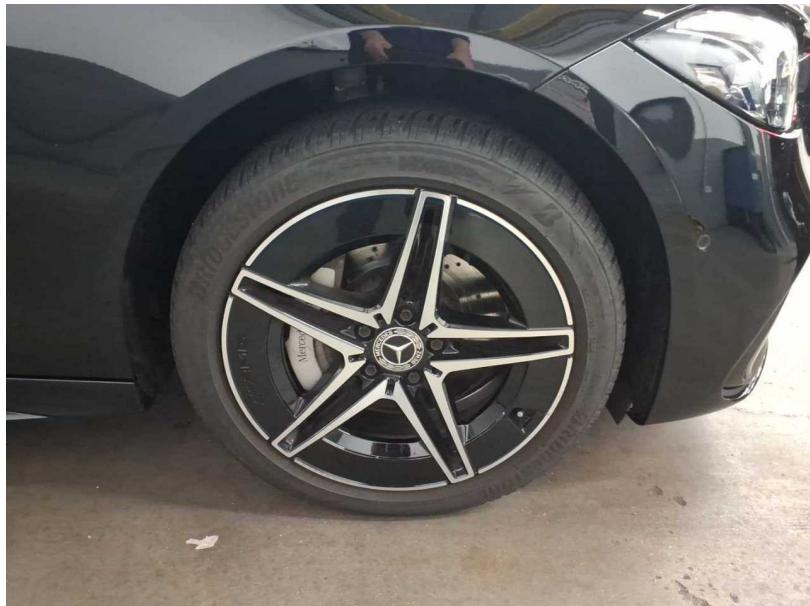
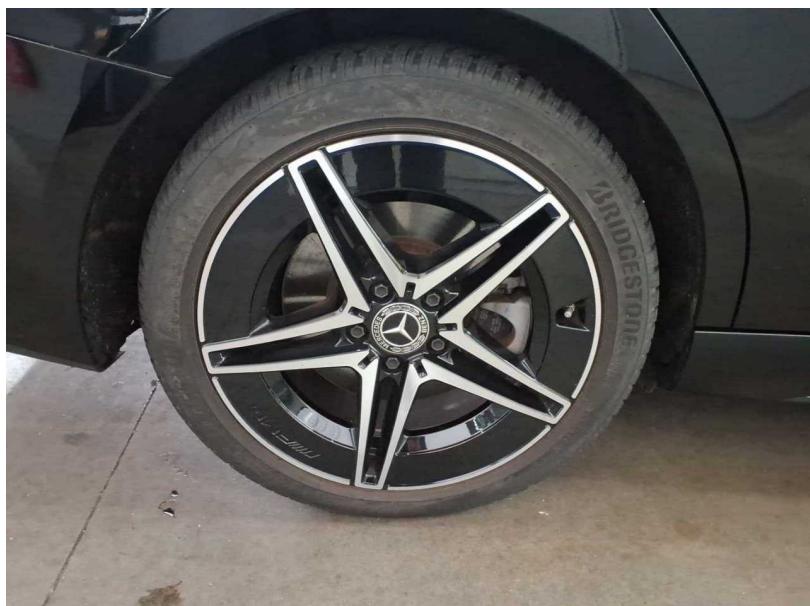
Achse / Größe	Hersteller	Bereifung	Profil [mm]
#1 225/45 R18 95V	Bridgestone	Winterreifen auf Leichtmetall	5 / 5
#2 255/40 R18 99V	Bridgestone	Winterreifen auf Leichtmetall	5 / 5

Abbildung 13: Montierte Bereifung

Abbildung 14: Montierte Bereifung

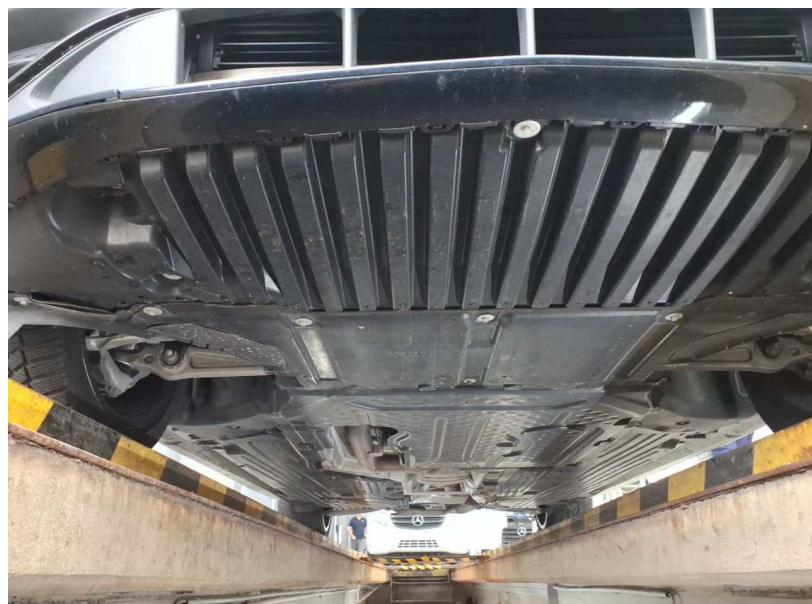
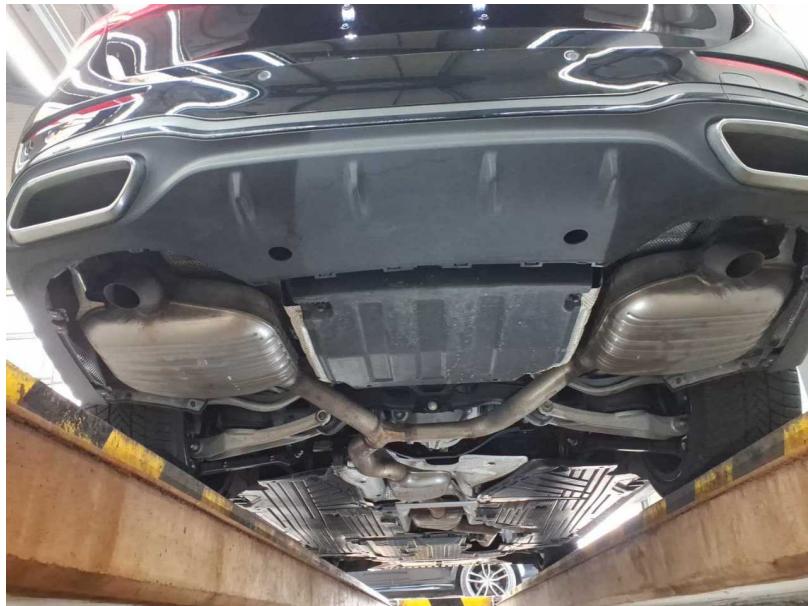
Abbildung 18: Unterboden

Abbildung 19: Unterboden

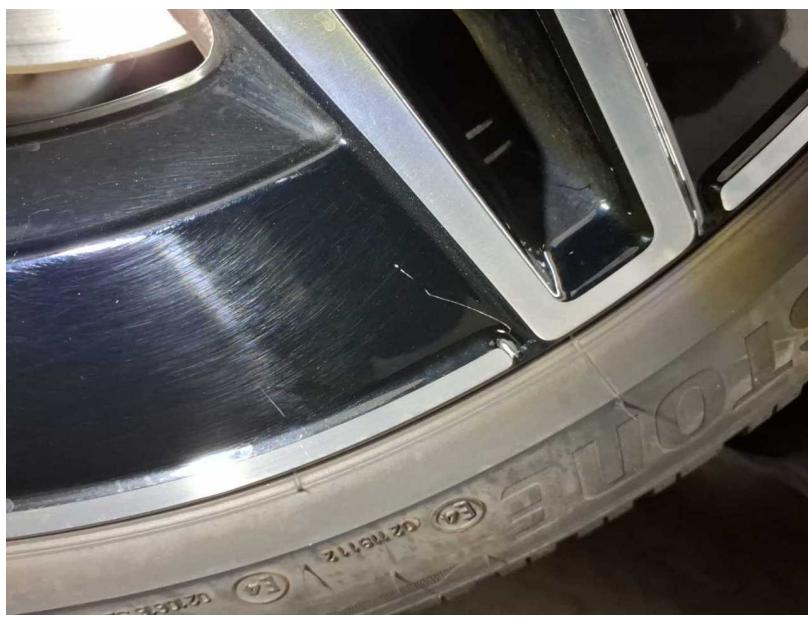
Beschädigung #2: Rad/Reifen: Leichtmetallfelge hinten rechts - Kratzer - Wertminderung

Nr.	Bauteilgruppe	Beschreibung	Rep.Kosten	Minderwert
1	Sonstiges	Hauptuntersuchung - kein Nachweis - durchführen	120,00 €	120,00 €
2	Rad/Reifen	Leichtmetallfelge hinten rechts - Kratzer - Wertminderung	150,00 €	150,00 €
3	Rad/Reifen	Leichtmetallfelge vorn rechts - Kratzer - Wertminderung	150,00 €	150,00 €
4	Karosserie	Karosserie - Lackmangel - Wertminderung	200,00 €	200,00 €
5	Verglasung	Frontscheibe - gebrochen / gerissen - erneuern	1.100,00 €	1.100,00 €

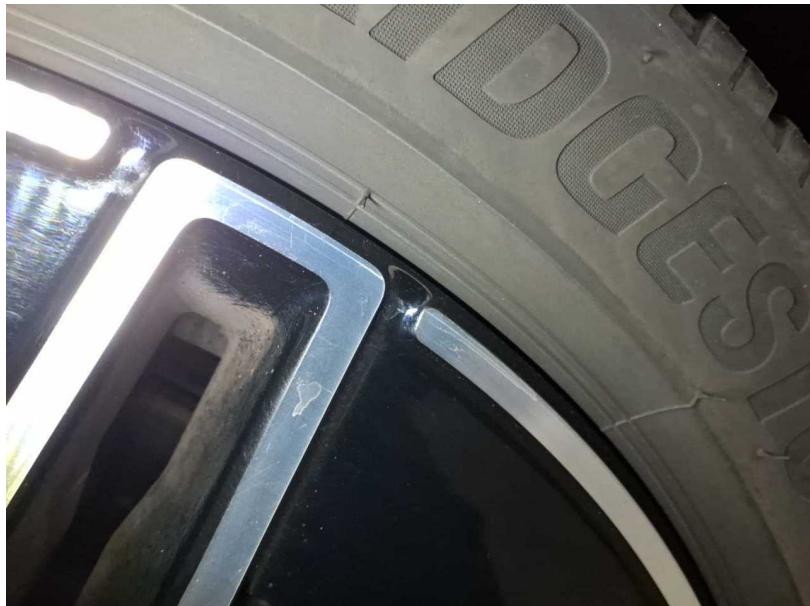
Beschädigung #3: Rad/Reifen: Leichtmetallfelge vorn rechts - Kratzer - Wertminderung

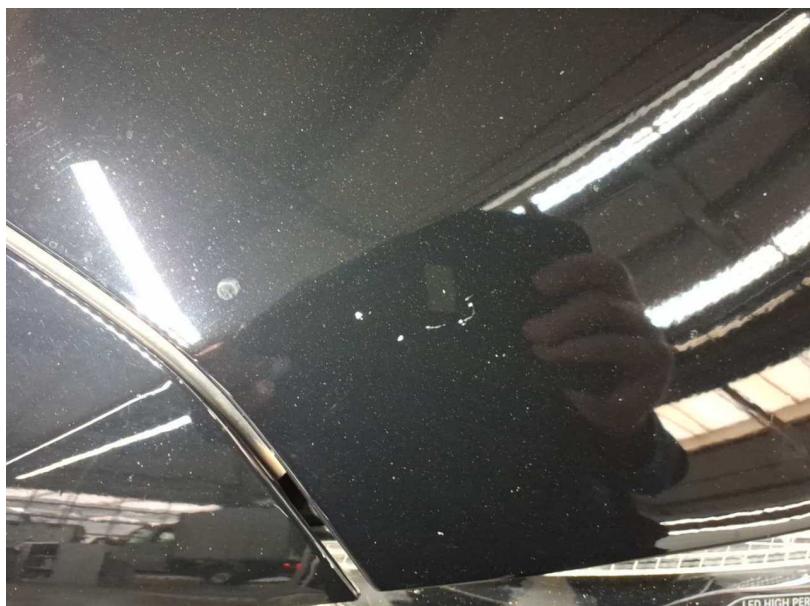
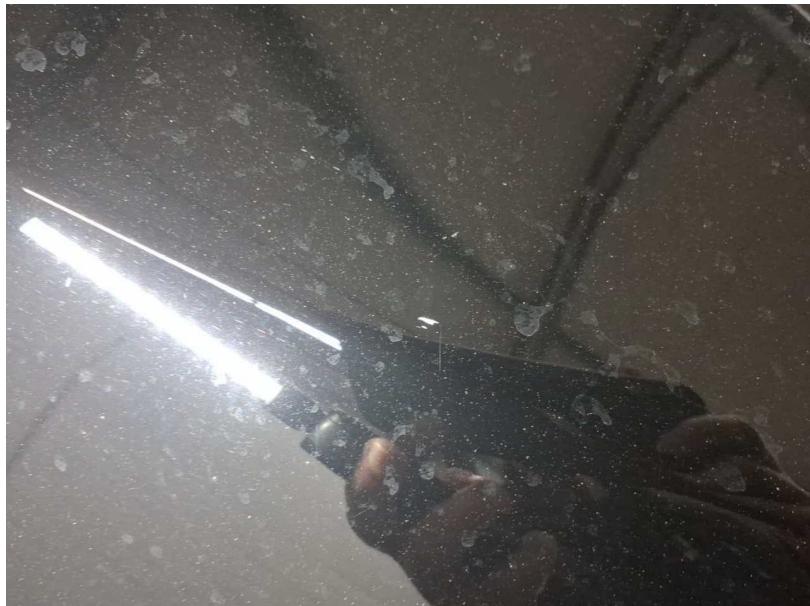
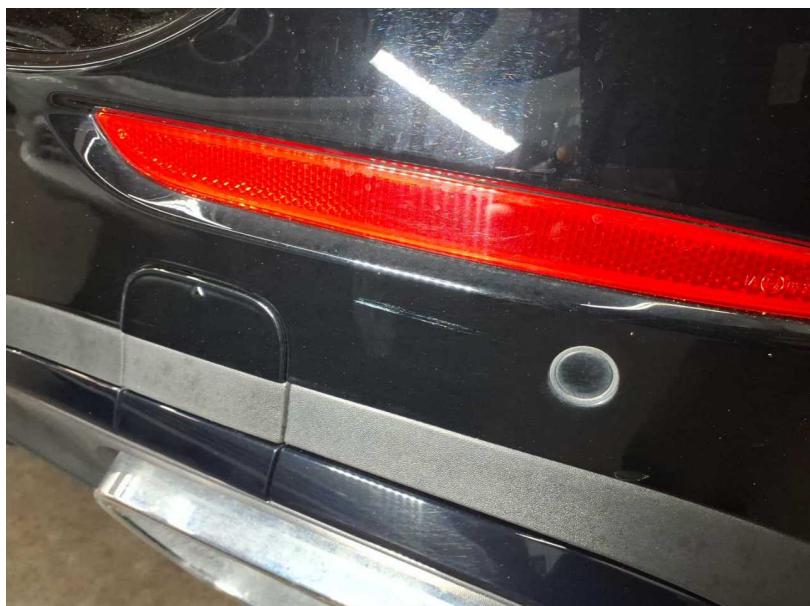
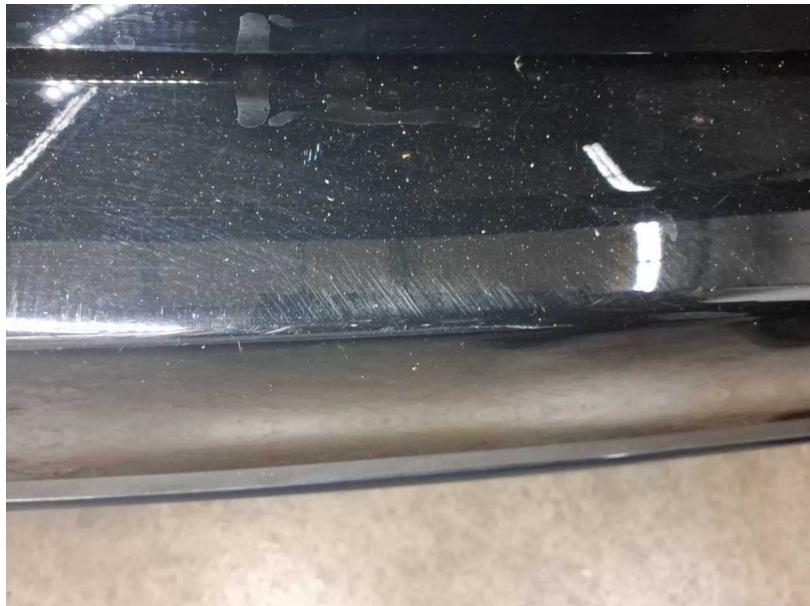
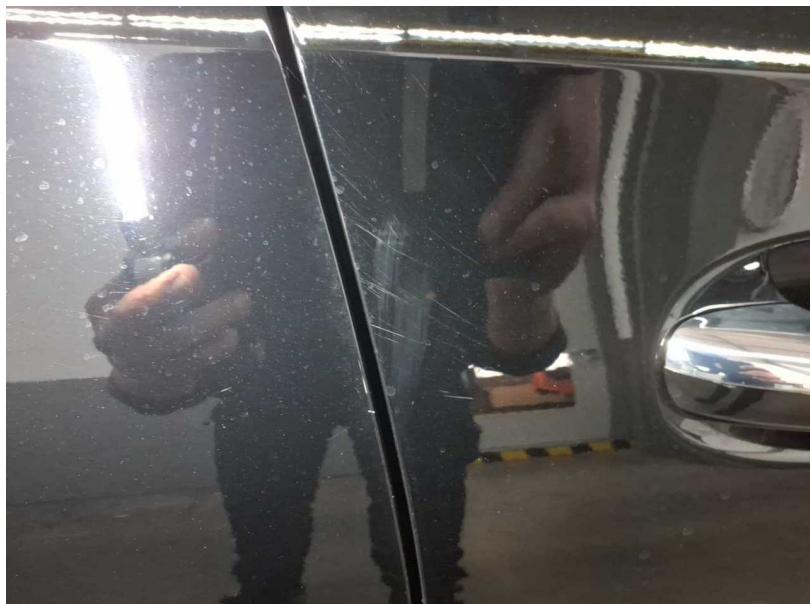
Beschädigung #4: Karosserie: Karosserie - Lackmangel - Wertminderung

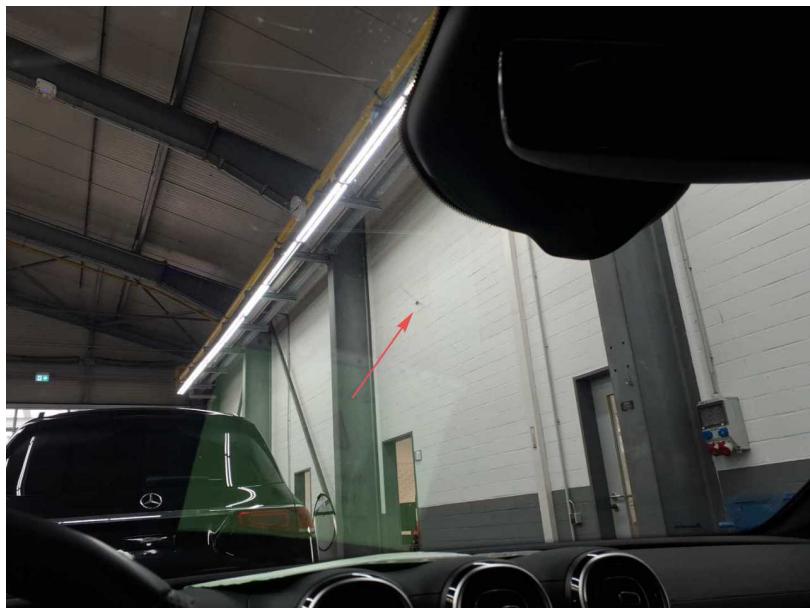
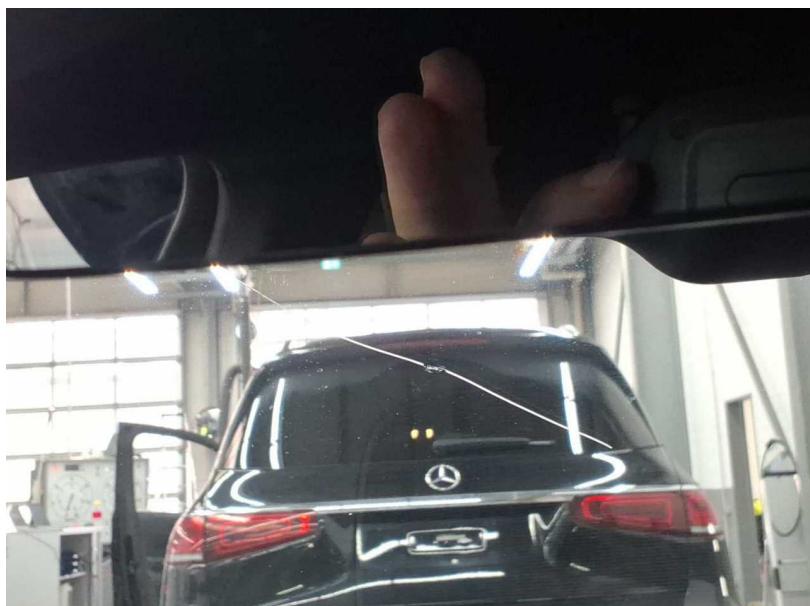
- Das Fahrzeug war zum Zeitpunkt der Besichtigung, aufgrund des unter Unfall oder wertmindernden Faktoren aufgeführten Schadenmerkmals, nicht betriebs bzw. verkehrssicher.
Dies hat folgenden Grund: Windschutzscheibe

Beschädigung #5: Verglasung: Frontscheibe - gebrochen / gerissen - erneuern
