TESTPROTOKOLL - Personbil

Audi A6 Avant 55 TFSI e quattro S Tronic 367hp 2021  
GRÖN

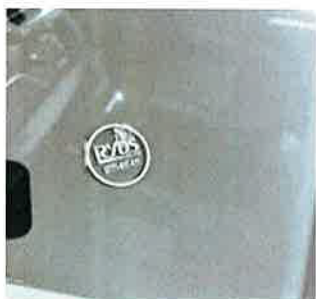
| 7.1 Vindruta<br>Byte av ruta :: Byte av vindruta |

7.1 - Vindruta  
Byte av ruta :: Byte av vindruta

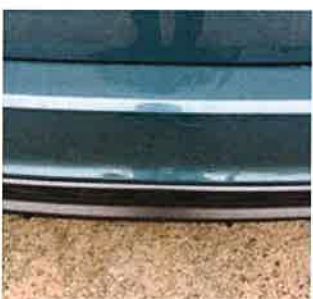
| 7.4.2 Stötfångare bak<br>Repor :: Lack - enbart omlackering (2+) |

7.4.2 - Stötfångare bak  
Repor :: Lack - enbart omlackering (2+)

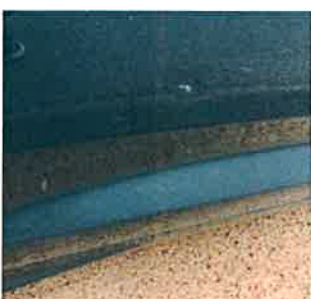
| 7.4.6 Bakdörr vänster<br>Dörruppslag :: Spot repair 3000 kr |

7.4.6 - Bakdörr vänster  
Dörruppslag :: Spot repair 3000 kr
