Expertise

Protokollnummer: 39402344
Auftrags-Nr / Referenz: 24710448
Besichtigungsdatum: 17.04.2025

Modell: Q3 45 TFSIe Sportback S tronic S line

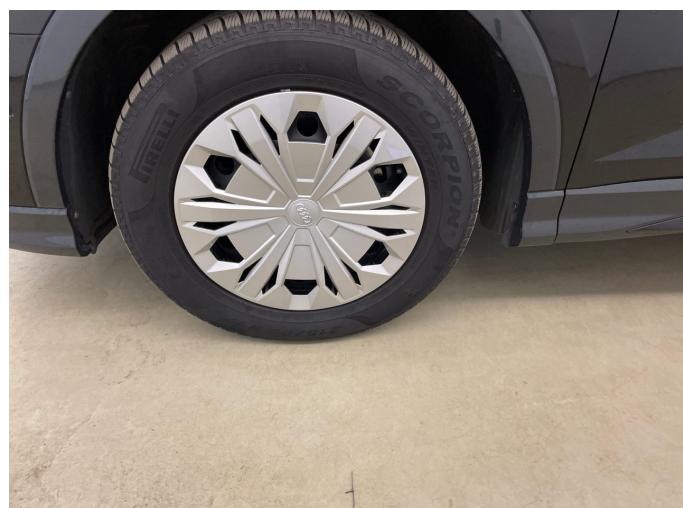
Abbildung 12: Montierte Bereifung

#	Reifengröße	Reifentyp	Hersteller	Profiltiefe
1)	215/65 R17 99H	Winterreifen auf Stahl mit Radzierblende	Pirelli	5mm / 5mm
2)	215/65 R17 99H	Winterreifen auf Stahl mit Radzierblende	Continental	6mm / 6mm

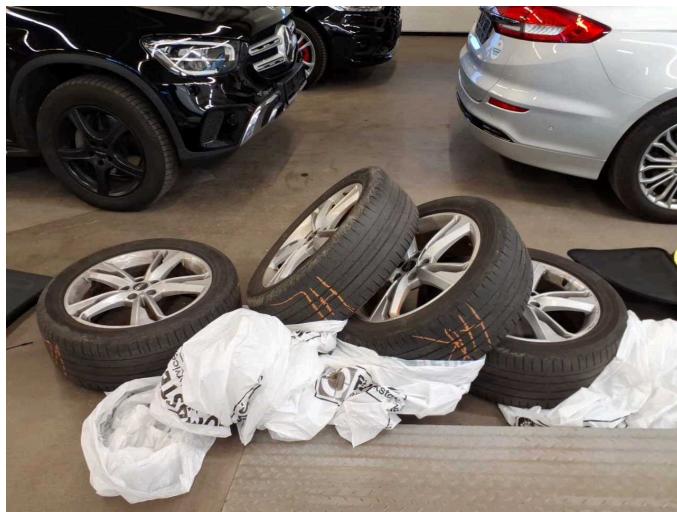
Abbildung 15: Zusatzbereifung

#	Reifengröße	Reifentyp	Hersteller	Profiltiefe
1)	235/50 R19 99V	Sommerreifen auf Leichtmetall	Hankook	2mm / 2mm
2)	235/50 R19 99V	Sommerreifen auf Leichtmetall	Hankook	3mm / 3mm

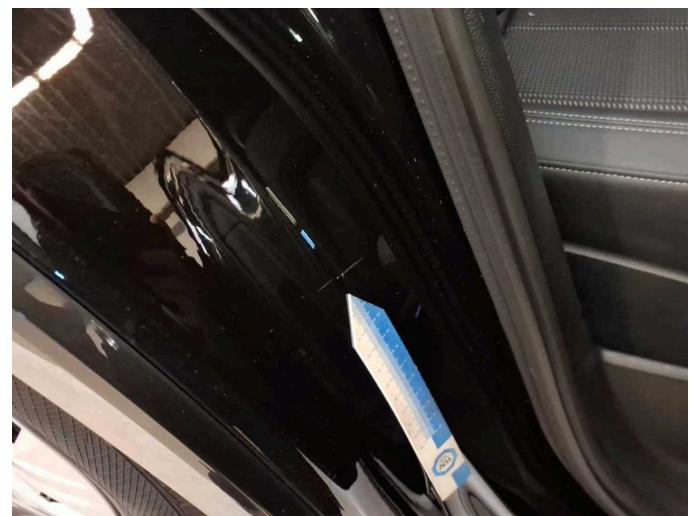
Nr.	Bauteilgruppe	Beschreibung
1	Seitenwand rechts	Einstieg - Kratzer - Smart Repair

Beschädigung 1: Seitenwand rechts: Einstieg - Kratzer - Smart Repair

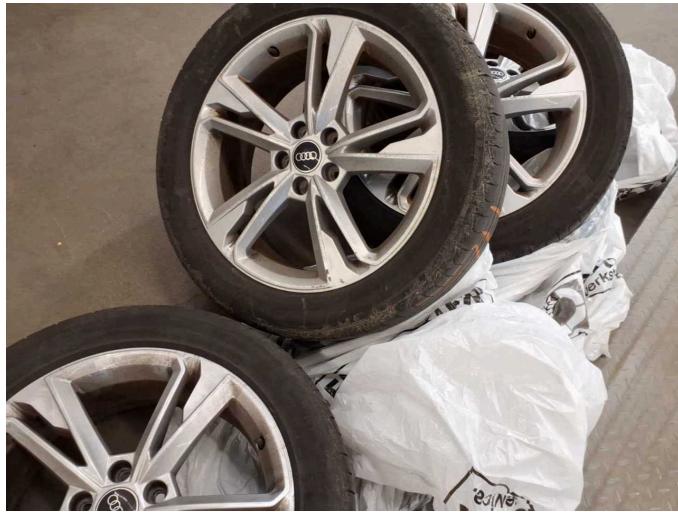
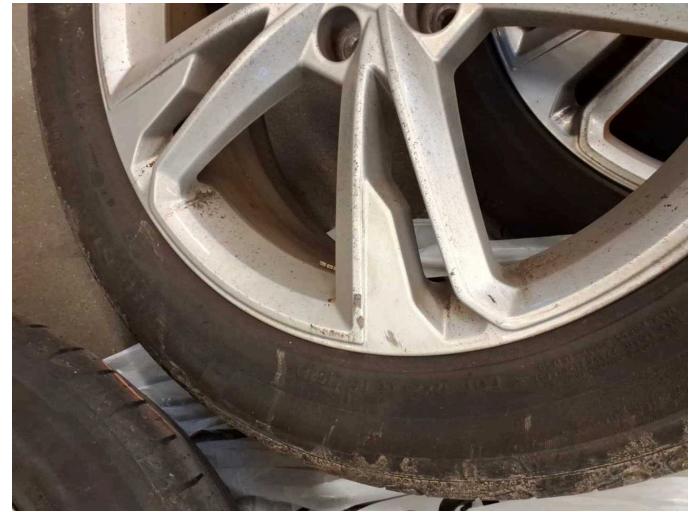
Beschädigung 2: 2.Radsatz: 1 Leichtmetallfelge - Kratzer - Wertminderung

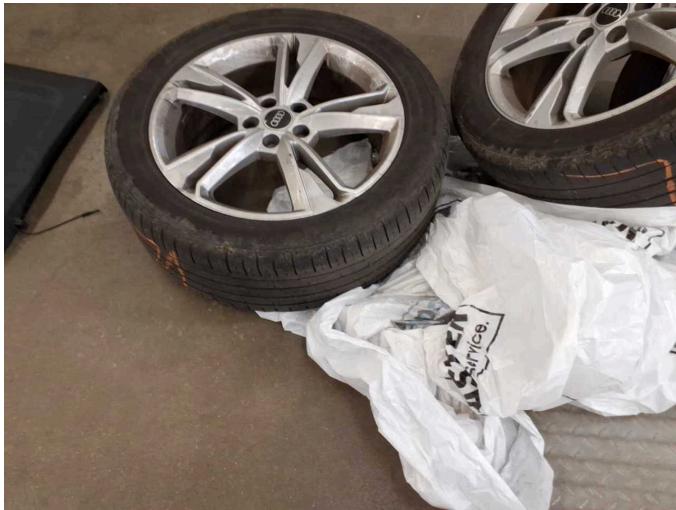
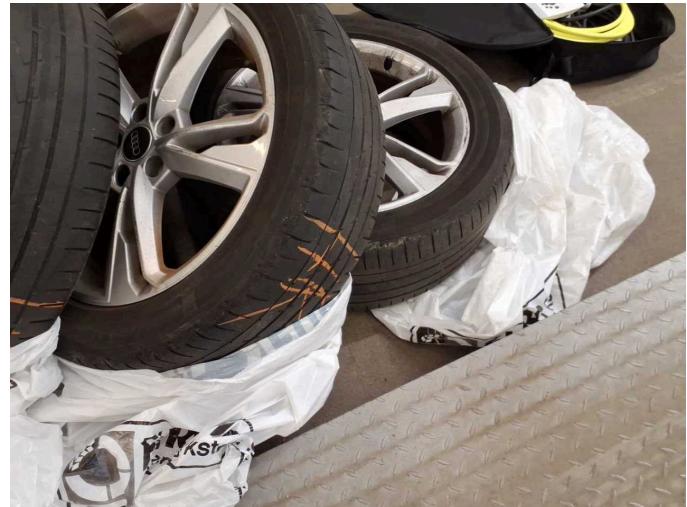
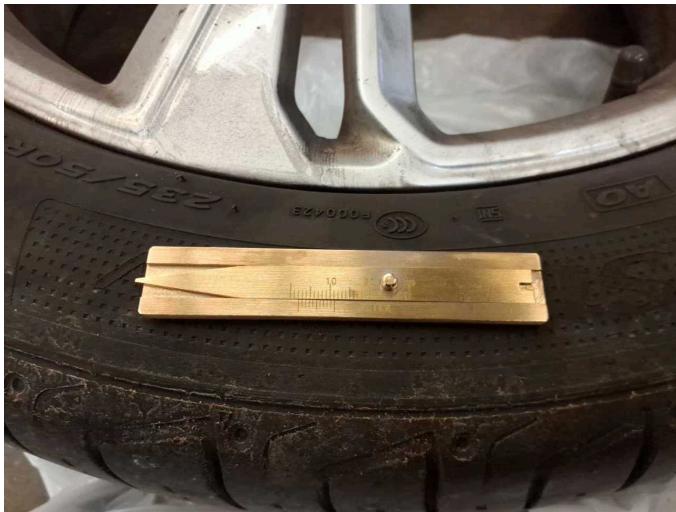
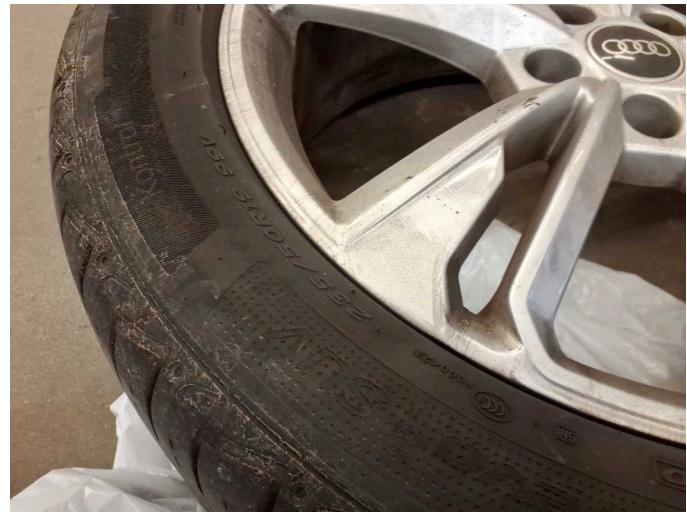
Beschädigung 3: 2.Radsatz: 2 Reifen (2mm) - entspricht nicht den Leasingvorgaben - erneuern

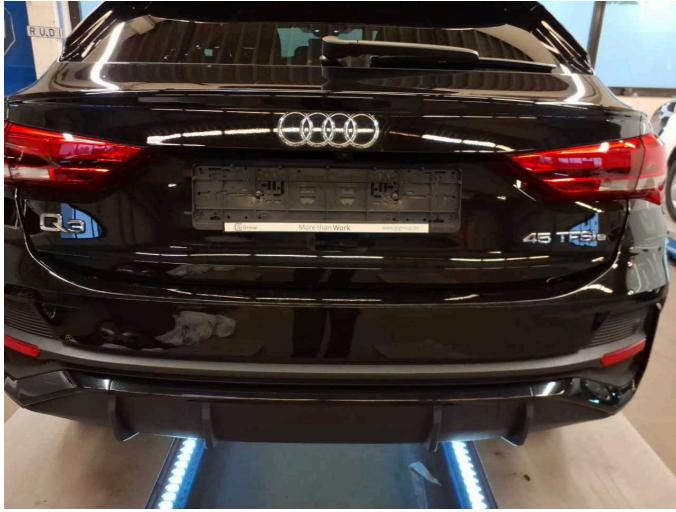
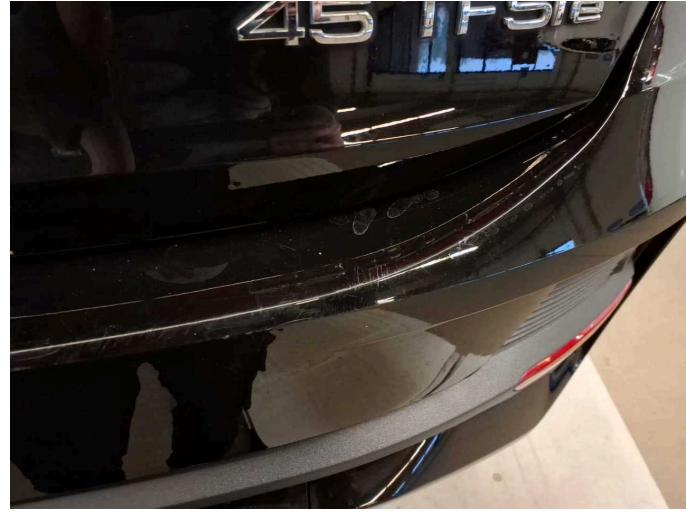
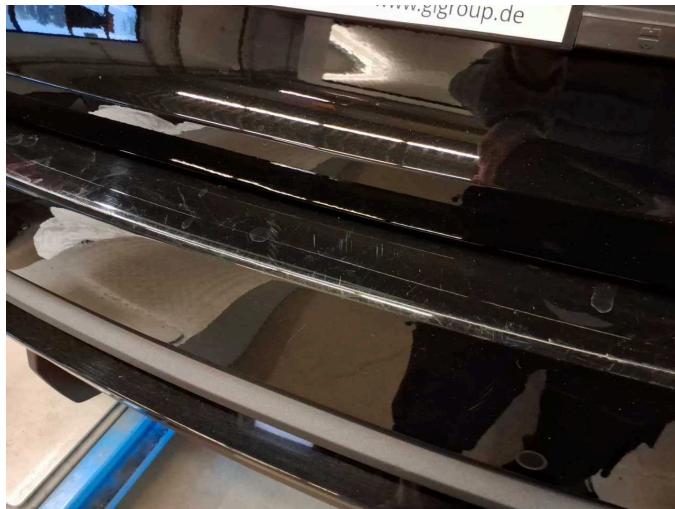
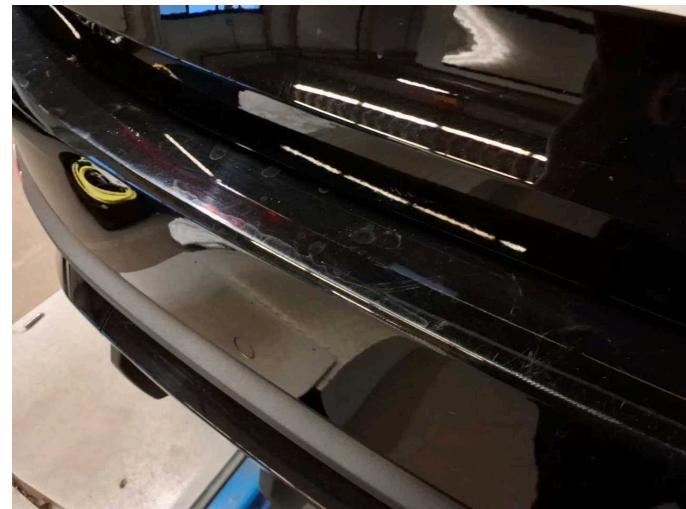
Beschädigung 4: Stossfänger hinten: Stossfänger hinten - Kratzer - lackieren

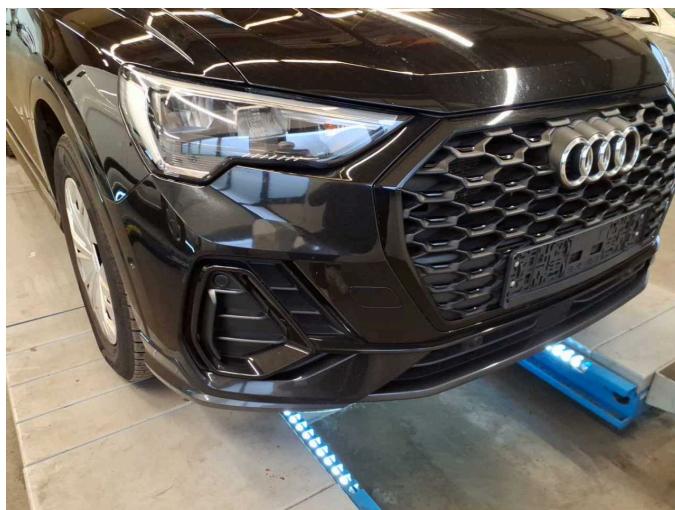
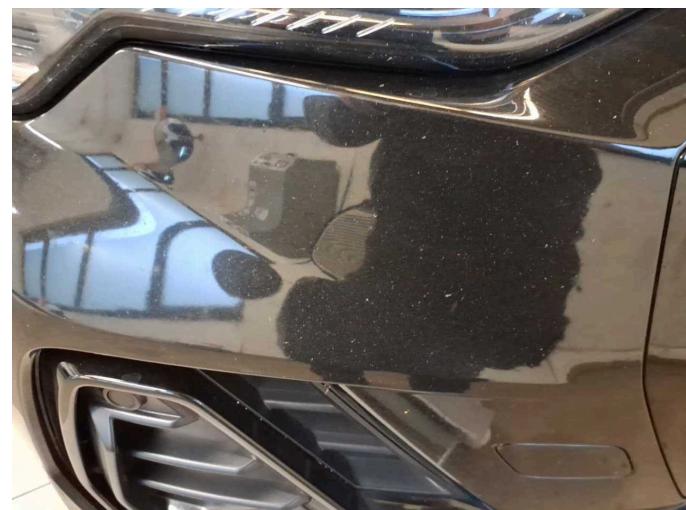
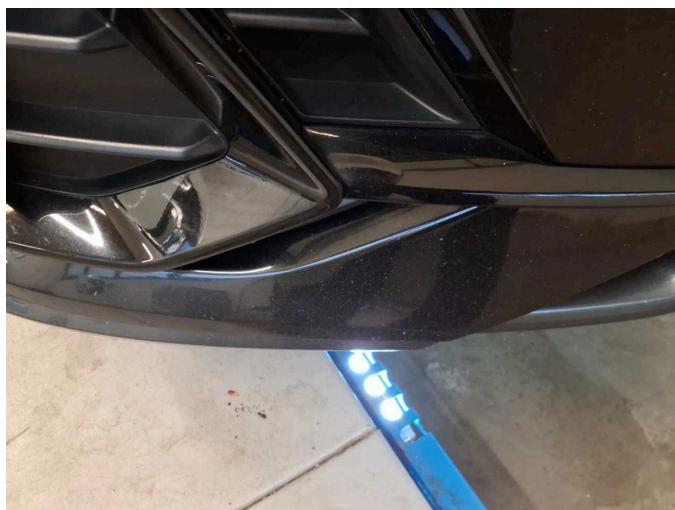
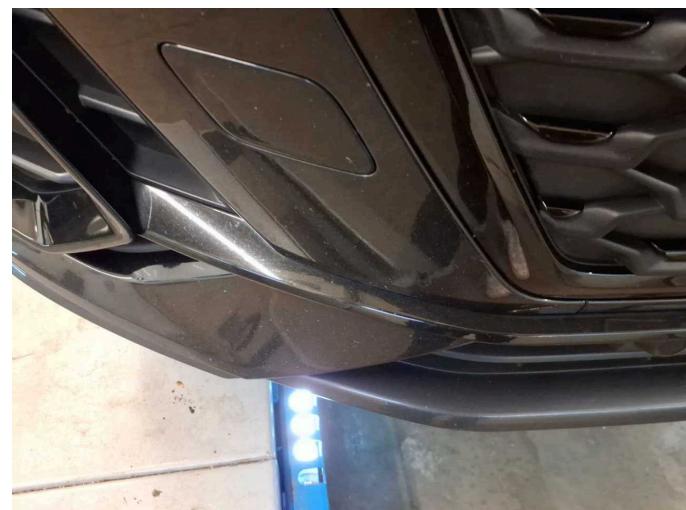
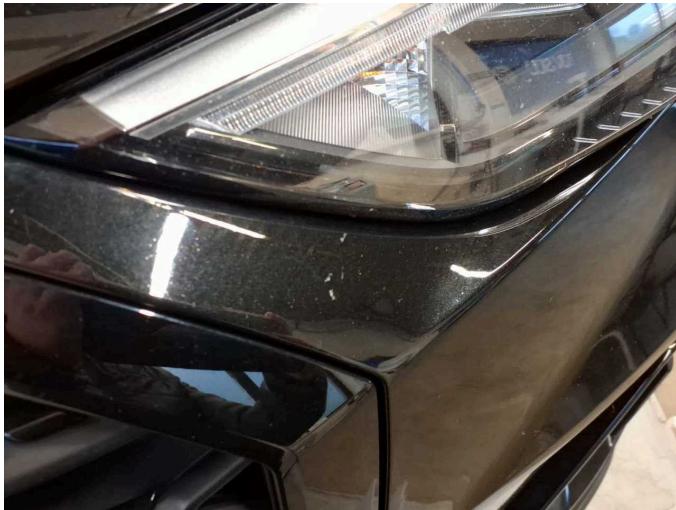
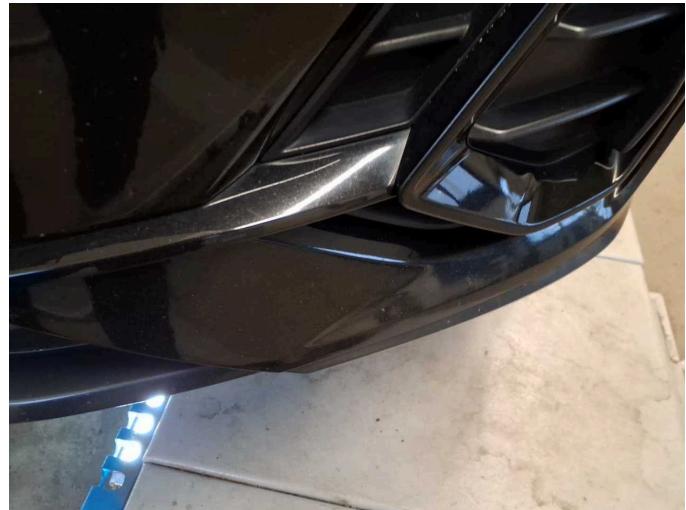
Beschädigung 5: Stossfänger vorn: Stossfänger vorn (Sandstrahleffekt) - Steinschlag - lackieren

Beschädigung 5: Stossfänger vorn: Stossfänger vorn (Sandstrahlefekt) -
Steinschlag - lackieren

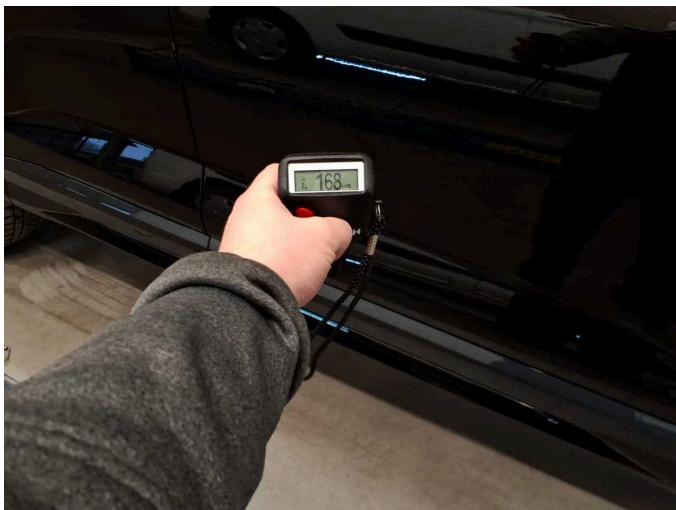
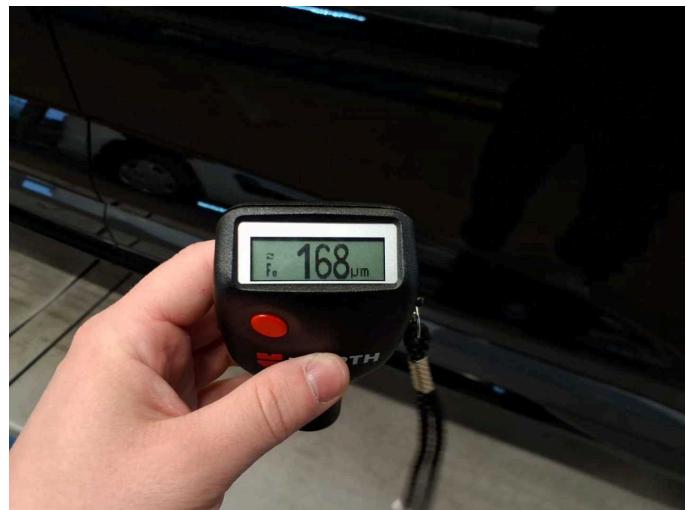
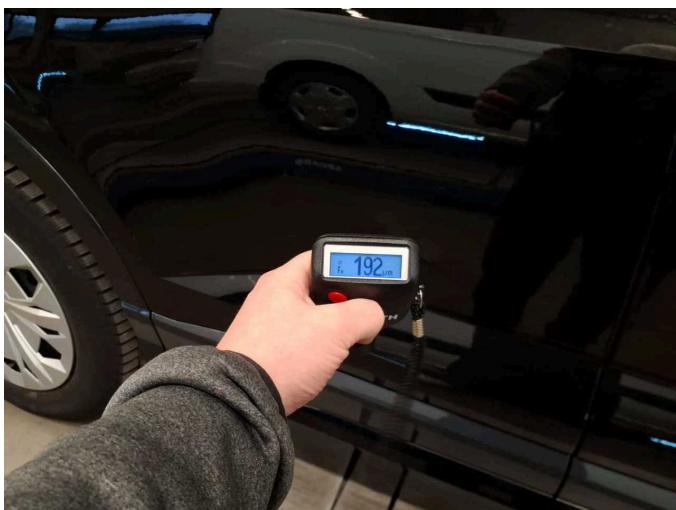
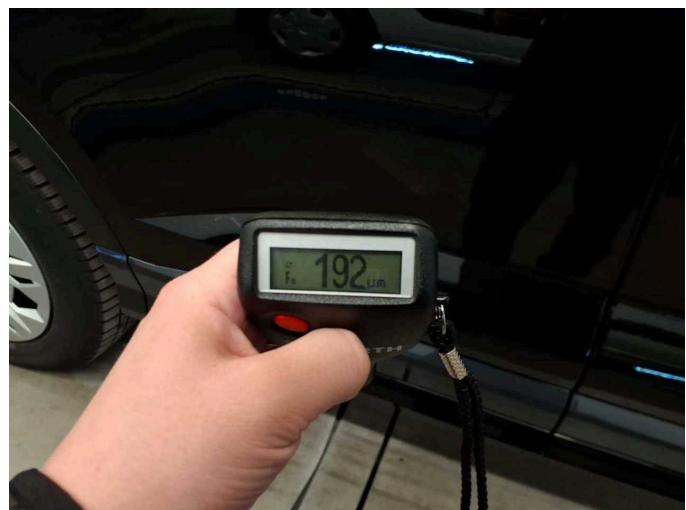
1 Tür hinten rechts, Tür vorne rechts, fachgerecht ausgeführt, Reparaturrechnung nicht vorhanden

Tür hinten rechts 192 µm | Tür vorne rechts 168 µm

Nachlackierung 1: Tür hinten rechts, Tür vorne rechts
