Nr zlecenia DEKRA: VF MPL/WAR/16293/25/03/05  
 Nr zlecenia/szkody:  
 Data zlecenia: 05-03-2025

## Ocena stanu technicznego pojazdu

| 0158075 | <b>AUDI, Q8 e-tron Sportback 22-, Q8 e-tron 55 114kWh Quattro S Line</b> | | | | hatchback |

**Data oględzin:** 11-03-2025

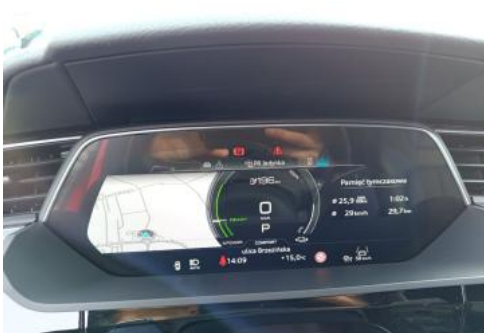
**Fot. 17**

Wskaźnik naładowania baterii trakcyjnej

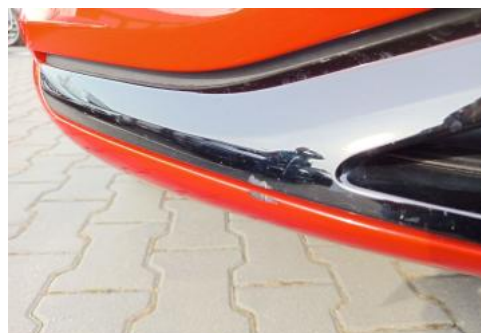
**Fot. 42**  
Zderzak - zdjęcie poglądowe 2

| Poz. | Nazwa części | Nr katalogowy | Opis uszkodzenia | Czas [rbg] |
|---|---|---|---|---|
| 1 | Krata wlotu powietrza, dolna | 4KE807683B9B9 | rysa/odprysk | |
| 2 | Spoiler czołowy | 4KE807061EGRU | rysa/odprysk | |
