**JAJ71P**

**BMW 530e xDrive Sedan Steptronic 292hp 2023 VIT**

VIN: WBA11CH09PCN56210

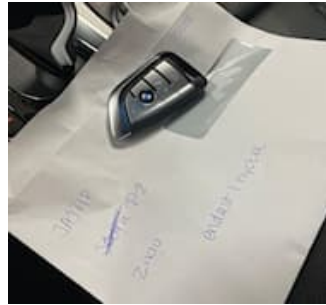
3C.1 - Dörrlås och Nycklar  
1 nyckel med bil :: Nyckel saknas/trasig (komplett ny nyckel)

| Skick | Ziklo prislista 2025 - Medel | Kostnad |
|---|---|---|
| Leasing | <b>3C.1 Dörrlås och Nycklar</b> | 4531 kr |
| Övrigt | 1 nyckel med bil :: Nyckel saknas/trasig (komplett ny nyckel) | |

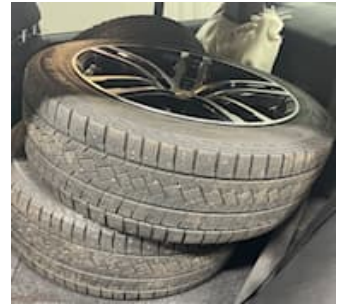
6.5 - Står på vinterhjul  
V hjul i bil i godkänt skick

| Skick | Ziklo prislista 2025 - Medel | Kostnad |
|---|---|---|
| Chassi | <b>6.5 Står på vinterhjul</b> | - |
| Framvagn/bakvagn | V hjul i bil i godkänt skick | |

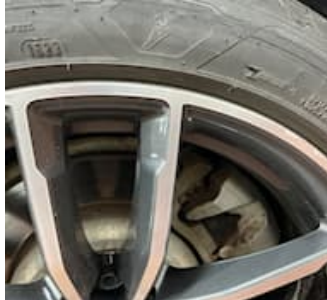
6.3.3 - Fälg höger bak  
:: Reparation alufälg (per skada om reparerbar)

| Skick | Ziklo prislista 2025 - Medel | Kostnad |
|---|---|---|
| Service | <b>6.3.3 Fälg höger bak</b> | 2358 kr |
| Elektrisk/hybrid | :: Reparation alufälg (per skada om reparerbar) | |

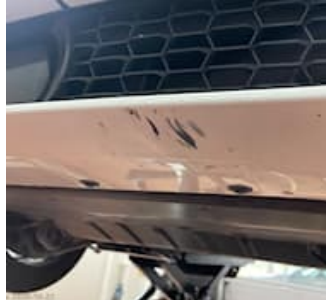
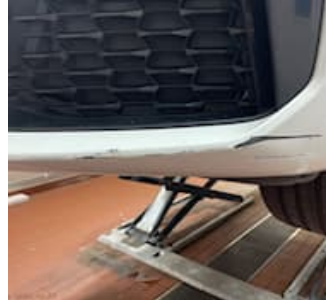
7.4.1 - Stötfångare fram  
Lackskador, lack :: Lack skärm fram

| Skick | Ziklo prislista 2025 - Medel | Kostnad |
|---|---|---|
| Kommunikation | <b>7.4.1 Stötfångare fram</b> | 7858 kr |
| Lampor | Lacksador, lack :: Lack skärm fram | |

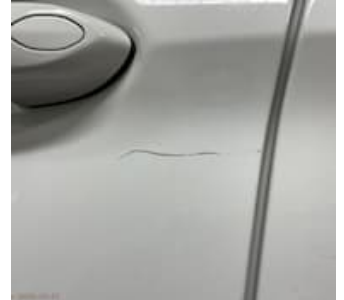
7.4.4 - Framdörr vänster  
Repa som gått igenom lack :: Lack dörr fram

| Skick | Ziklo prislista 2025 - Medel | Kostnad |
|---|---|---|
| Lås/Fjärr | <b>7.4.4 Framdörr vänster</b> | 9352 kr |
| Bromsar | Repa som gått igenom lack :: Lack dörr fram | |

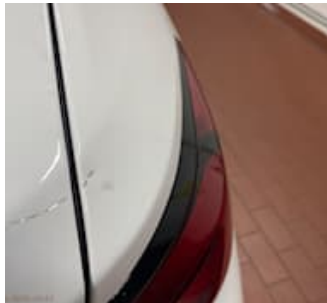
7.4.9 - Bakskärm höger  
Repa + buckla, lack :: Lack skärm bak

| Skick | Ziklo prislista 2025 - Medel | Kostnad |
|---|---|---|
| Styrsystem | <b>7.4.9 Bakskärm höger</b> | 10020 kr |
| Däck & fälg | Repa + buckla, lack :: Lack skärm bak | |

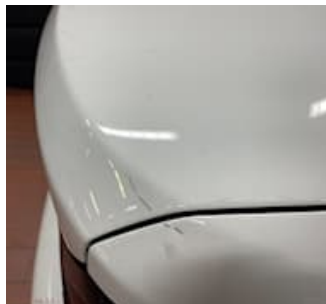
7.4.14 - Baklucka  
Repa + buckla, lack :: Lack baklucka

| Skick | Ziklo prislista 2025 - Medel | Kostnad |
|---|---|---|
| Karosseri | <b>7.4.14 Baklucka</b> | 8645 kr |
| Extrautrustning | Repa + buckla, lack :: Lack baklucka | |

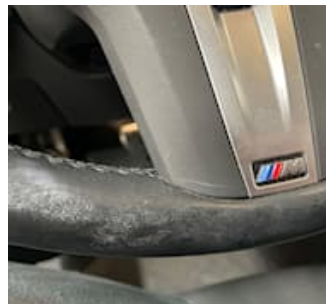
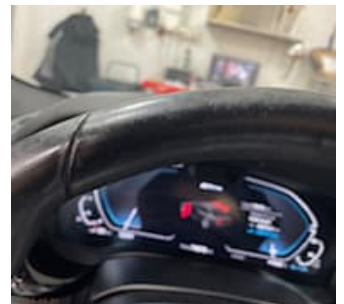
8.5 - Ratt  
Väldigt nött i lädret, vinyl make up :: Reparation ratt

| Skick | Ziklo prislista 2025 - Medel | Kostnad |
|---|---|---|
| Interiör | <b>8.5 Ratt</b> | 1923 kr |
| Rekonditioneringsbehov | Väldigt nött i lädret, vinyl make up :: Reparation ratt | |

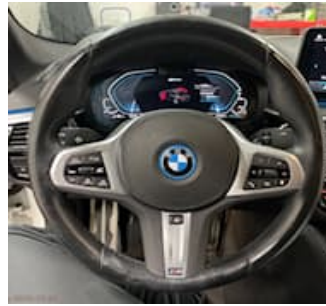
8.5 - Ratt

Väldigt nött i lädret, vinyl make up ::  
Reparation ratt
