Gutachten

| Betreff | Remarketing |
| Modell / Verkaufsbezeichnung | CLA 220 d Shooting Brake PEAK |
| Fahrzeug-Identnummer | WDD1179031N527662 |

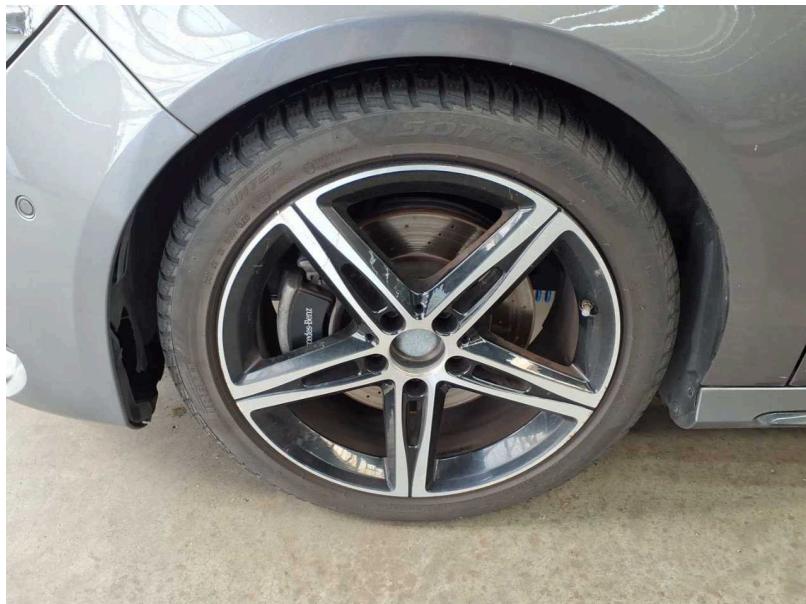
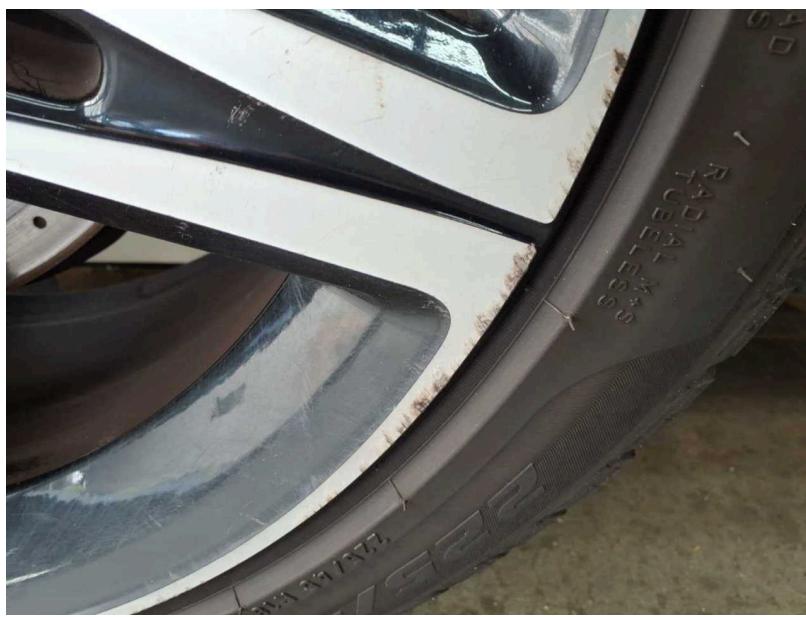
| Nr. | Bauteilgruppe | Beschreibung | Rep.Kosten | Minderwert |
|---|---|---|---|---|
| 1 | Rad/Reifen | Leichtmetallfelge vorn links - verkratzt / verschürft - kein Abzug | 0,00 € | 0,00 € |

Beschädigung #1: Rad/Reifen: Leichtmetallfelge vorn links - verkratzt / verschürt - kein Abzug

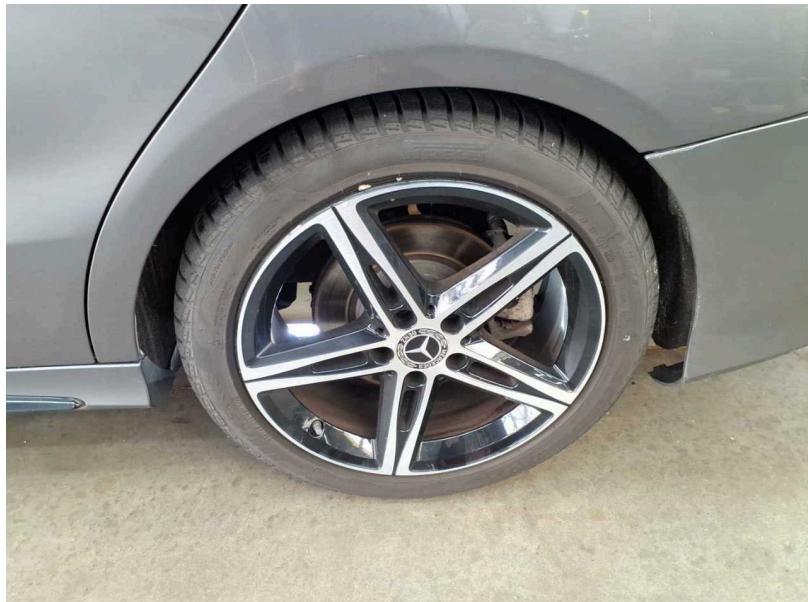
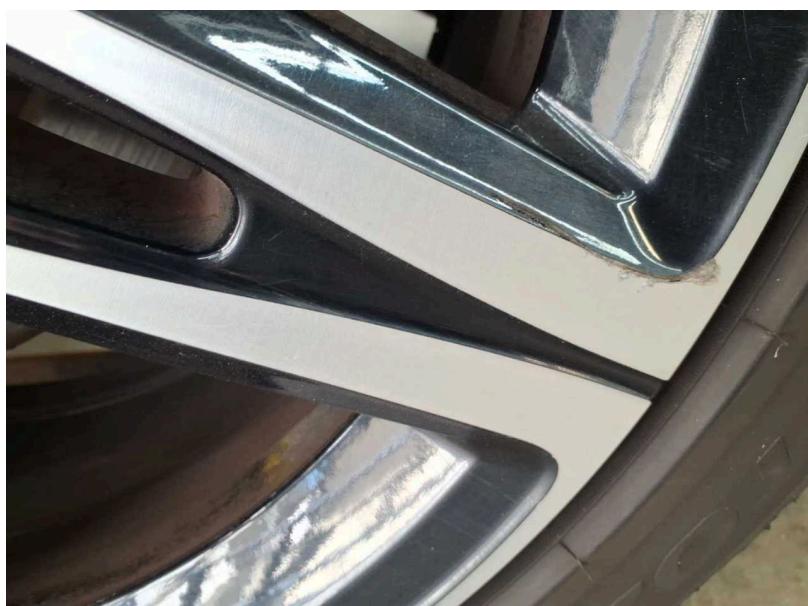
| Nr. | Bauteilgruppe | Beschreibung | Rep.Kosten | Minderwert |
|---|---|---|---|---|
| 2 | Rad/Reifen | Leichtmetallfelge hinten links - verkratzt / verschürft - kein Abzug | 0,00 € | 0,00 € |

Beschädigung #2: Rad/Reifen: Leichtmetallfelge hinten links - verkratzt / verschürft - kein Abzug

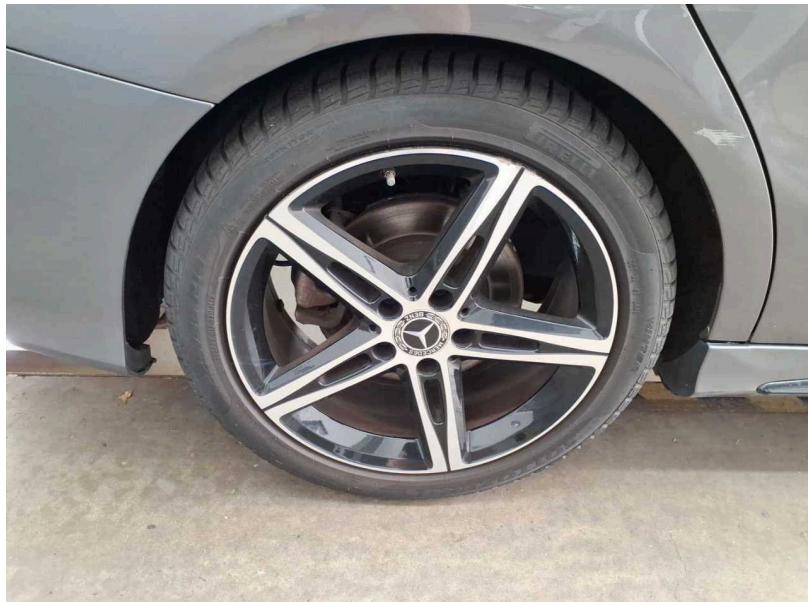
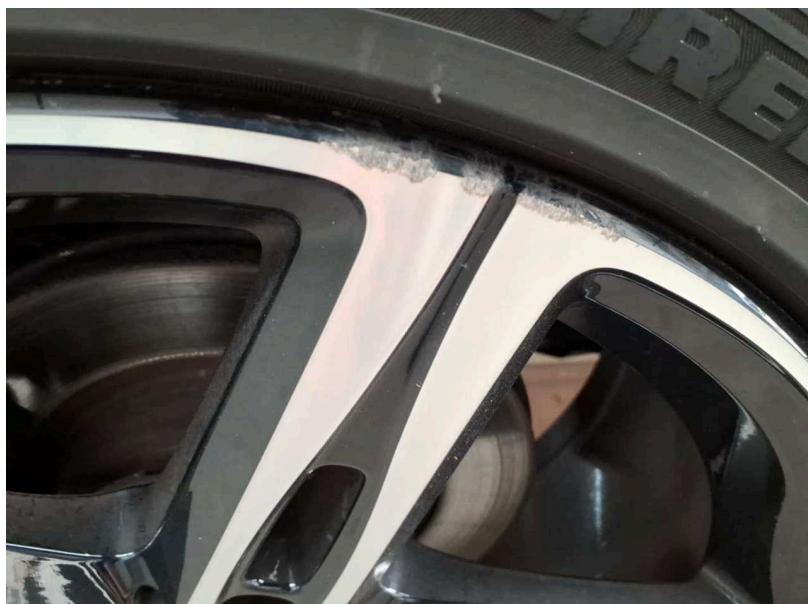
| Nr. | Bauteilgruppe | Beschreibung | Rep.Kosten | Minderwert |
|---|---|---|---|---|
| 3 | Rad/Reifen | Leichtmetallfelge hinten rechts - verkratzt / verschürft - kein Abzug | 0,00 € | 0,00 € |

Beschädigung #3: Rad/Reifen: Leichtmetallfelge hinten rechts - verkratzt / verschürft - kein Abzug

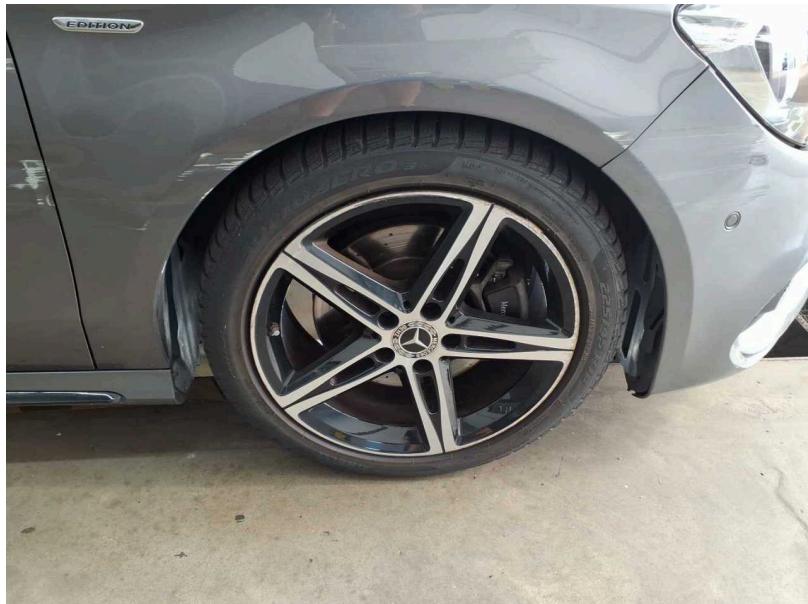
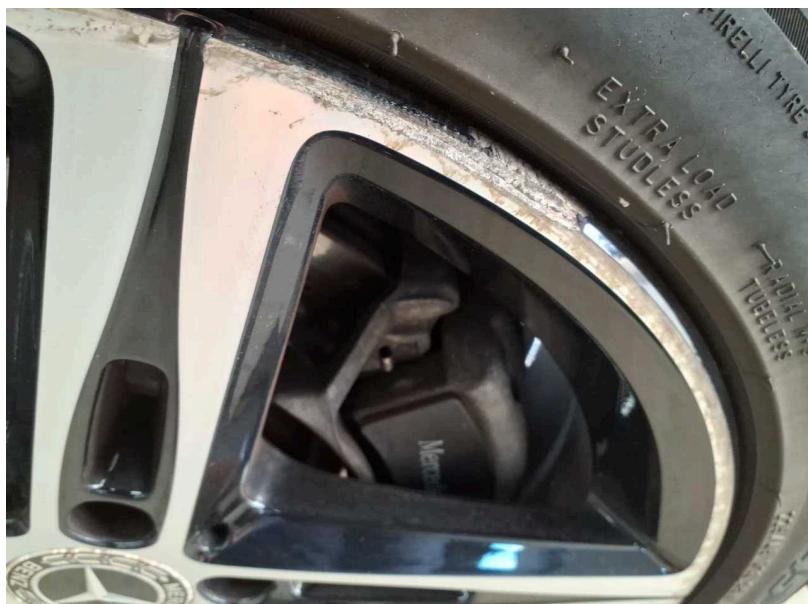
| Nr. | Bauteilgruppe | Beschreibung | Rep.Kosten | Minderwert |
|---|---|---|---|---|
| 4 | Rad/Reifen | Leichtmetallfelge vorn rechts - verkratzt / verschürft - kein Abzug | 0,00 € | 0,00 € |

Beschädigung #4: Rad/Reifen: Leichtmetallfelge vorn rechts - verkratzt / verschürft - kein Abzug

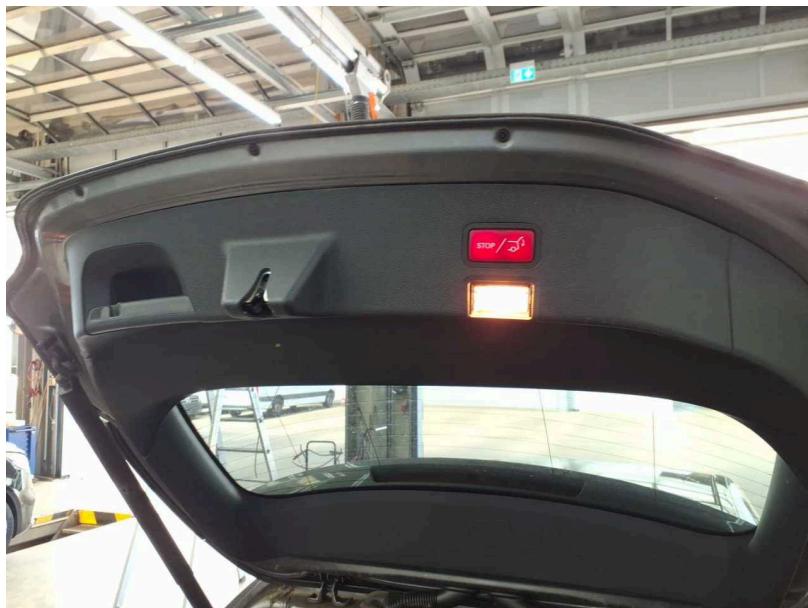
| Nr. | Bauteilgruppe | Beschreibung | Rep.Kosten | Minderwert |
|---|---|---|---|---|
| 5 | Zusatzleuchte | Zusatzleuchte (Heckklappe) - gebrochen / gerissen - erneuern | 40,00 € | 40,00 € |

Beschädigung #5: Zusatzleuchte: Zusatzleuchte (Heckklappe) - gebrochen / gerissen - erneuern

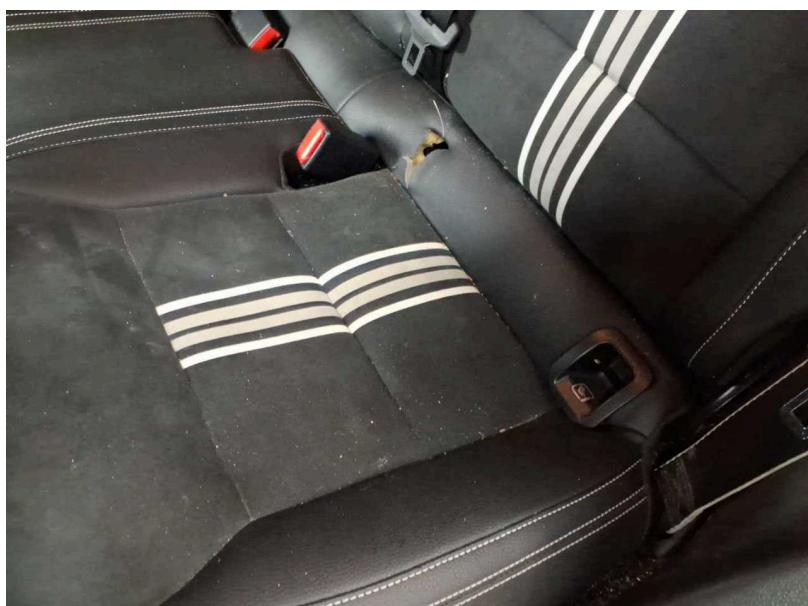
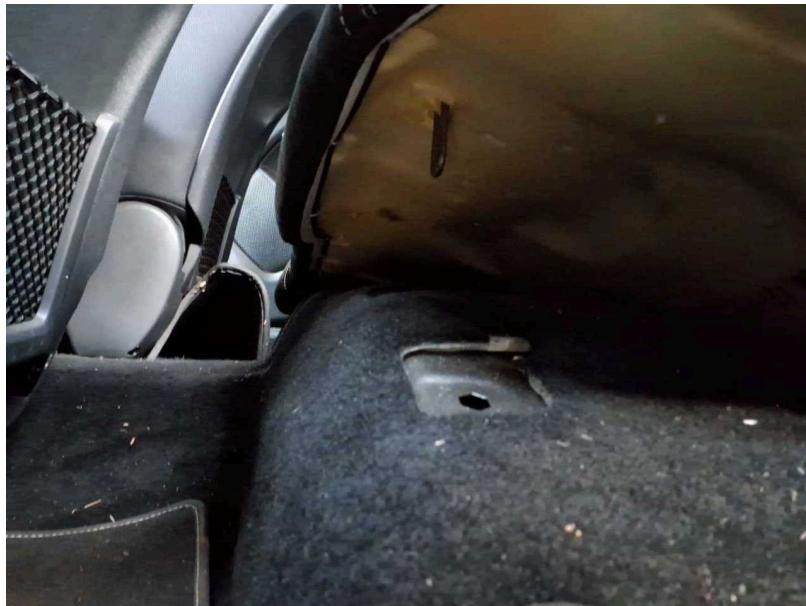
| Nr. | Bauteilgruppe | Beschreibung | Rep.Kosten | Minderwert |
|---|---|---|---|---|
| 6 | Sitz hinten | Rücksitz (Kostenausweitung möglich) - lose - instandsetzen | 50,00 € | 50,00 € |

Beschädigung #6: Sitz hinten: Rücksitz (Kostenausweitung möglich) - lose - instandsetzen

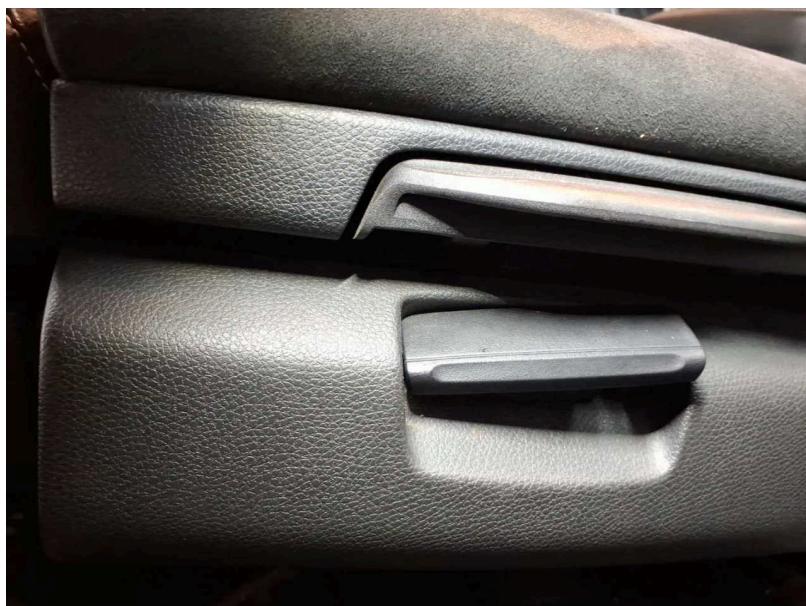
| Nr. | Bauteilgruppe | Beschreibung | Rep.Kosten | Minderwert |
|---|---|---|---|---|
| 7 | Interieur | Staufach (Beifahrersitz) - gebrochen / gerissen - erneuern | 80,00 € | 20,00 € |

Beschädigung #7: Interieur: Staufach (Beifahrersitz) - gebrochen / gerissen - erneuern

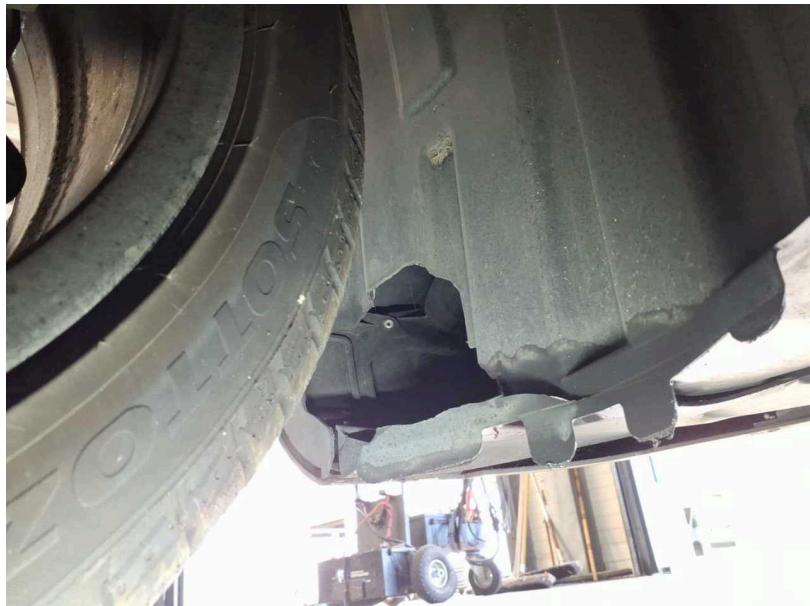
| Nr. | Bauteilgruppe | Beschreibung | Rep.Kosten | Minderwert |
|---|---|---|---|---|
| 8 | Kotflügel links | Innenkotflügel - gebrochen / gerissen - erneuern | 100,00 € | 25,00 € |

Beschädigung #8: Kotflügel links: Innenkotflügel - gebrochen / gerissen - erneuern

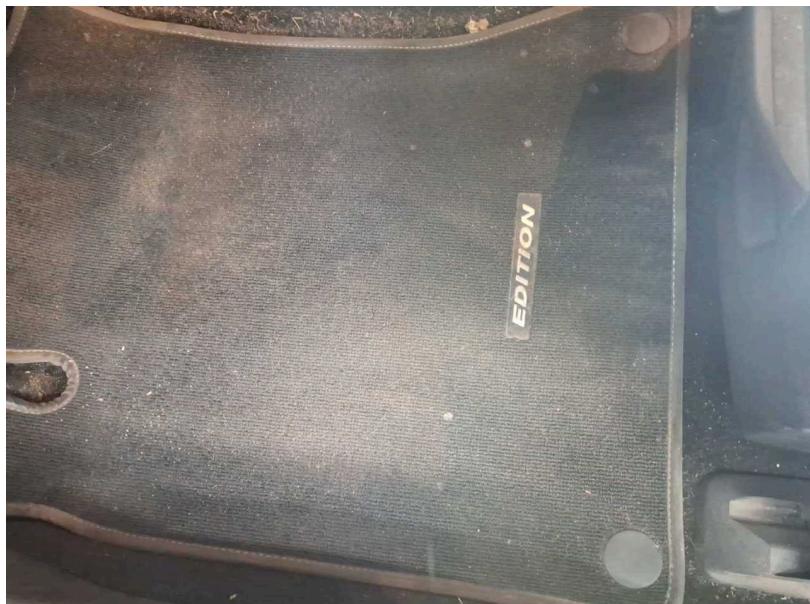
| Nr. | Bauteilgruppe | Beschreibung | Rep.Kosten | Minderwert |
|---|---|---|---|---|
| 9 | Verkleidungen/ Abdeckungen | Fußmatten - Brandloch - erneuern | 100,00 € | 25,00 € |

Beschädigung #9: Verkleidungen/Abdeckungen: Fußmatten - Brandloch - erneuern

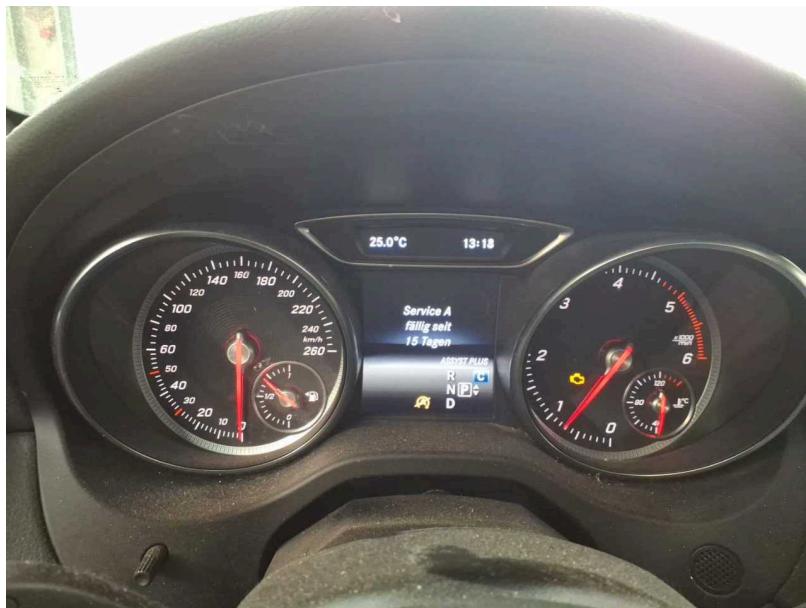
| Nr. | Bauteilgruppe | Beschreibung | Rep.Kosten | Minderwert |
|---|---|---|---|---|
| 10 | elektronische Systeme | elektronische Systeme (MKL - Regeneration Partikelfilter durchf. - lt. Werkstatt) - instandsetzen | 100,00 € | 100,00 € |

Beschädigung #10: elektronische Systeme: elektronische Systeme (MKL - Regeneration Partikelfilter durchf. - lt. Werkstatt) - instandsetzen

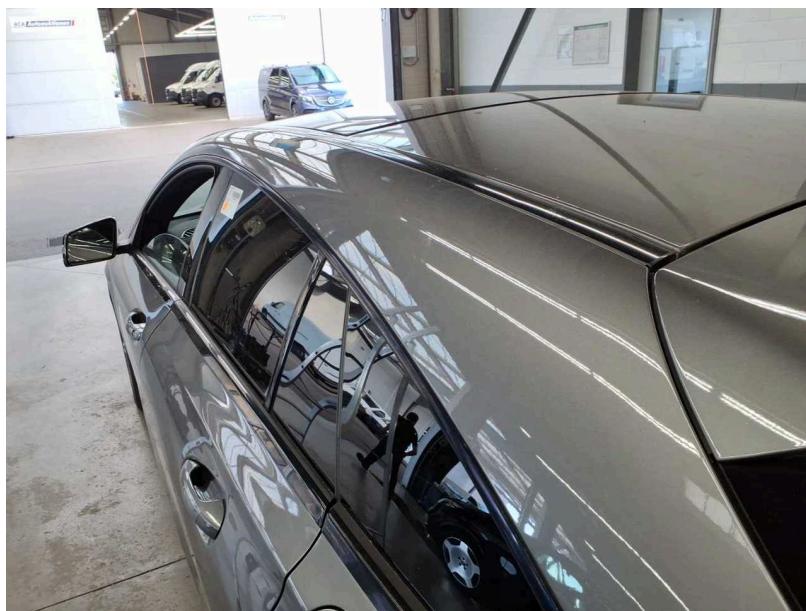
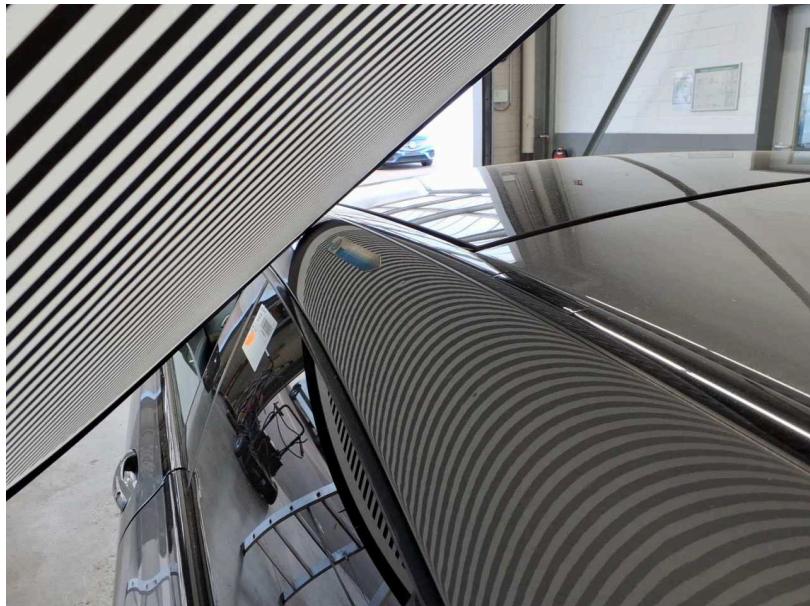
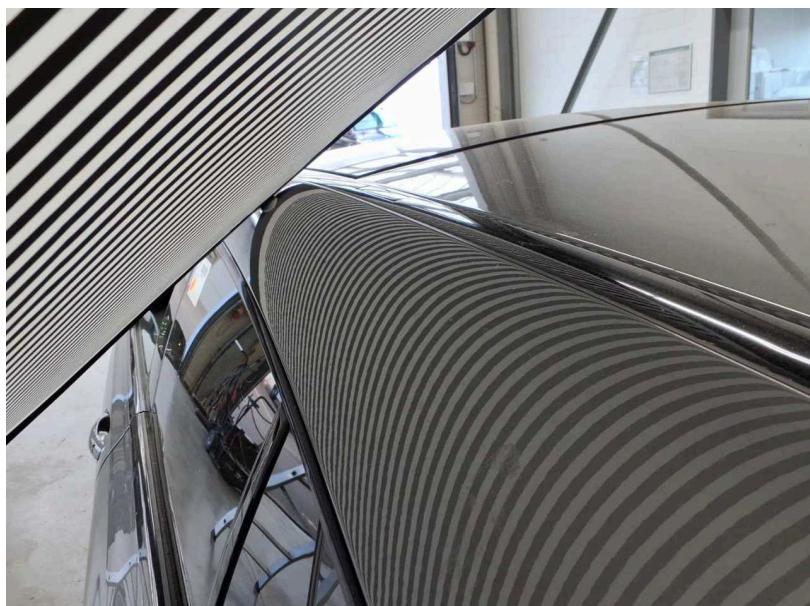
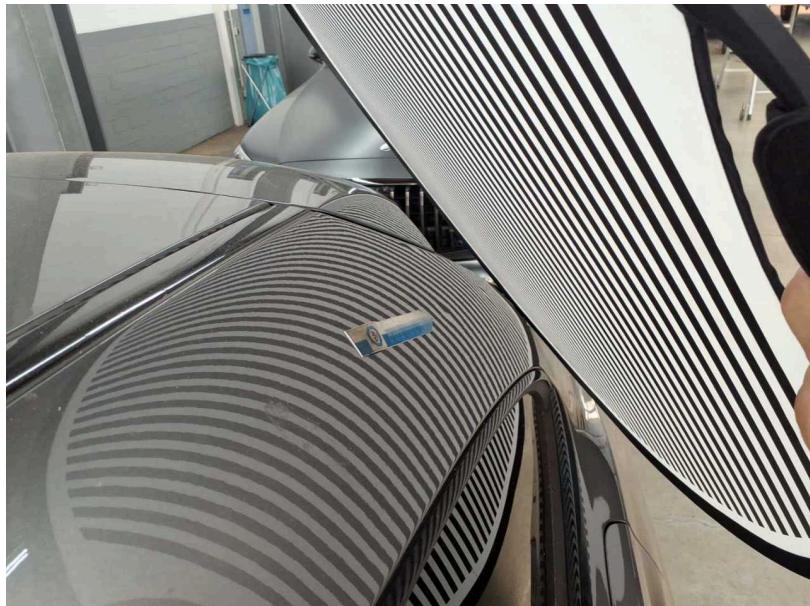
| Nr. | Bauteilgruppe | Beschreibung | Rep.Kosten | Minderwert |
|---|---|---|---|---|
| 12 | Fahrzeugdach | Dachholm links - Delle(n) - Smart Repair | 140,00 € | 140,00 € |

Beschädigung #12: Fahrzeughülle: Dachholm links - Delle(n) - Smart Repair

Beschädigung #12: Fahrzeuggdach: Dachholm links - Delle(n) - Smart Repair

Beschädigung #12: Fahrzeugdach: Dachholm links - Delle(n) - Smart Repair

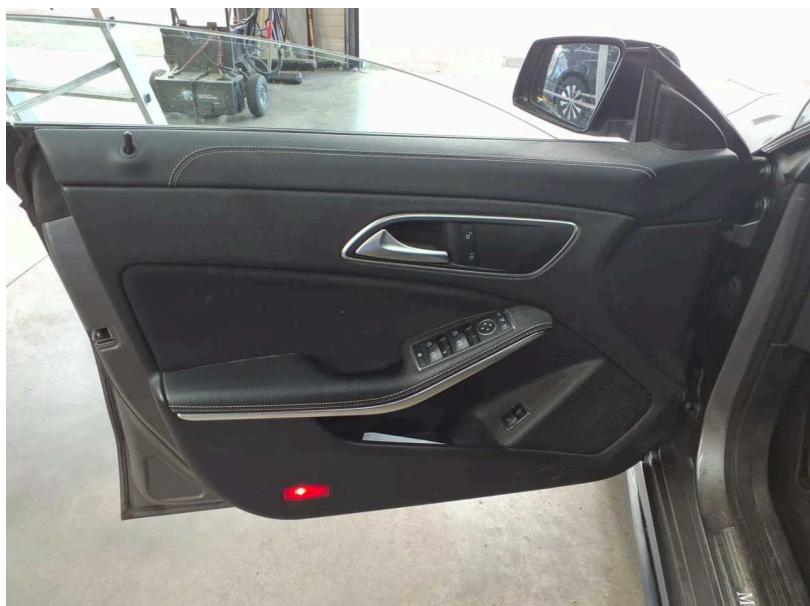
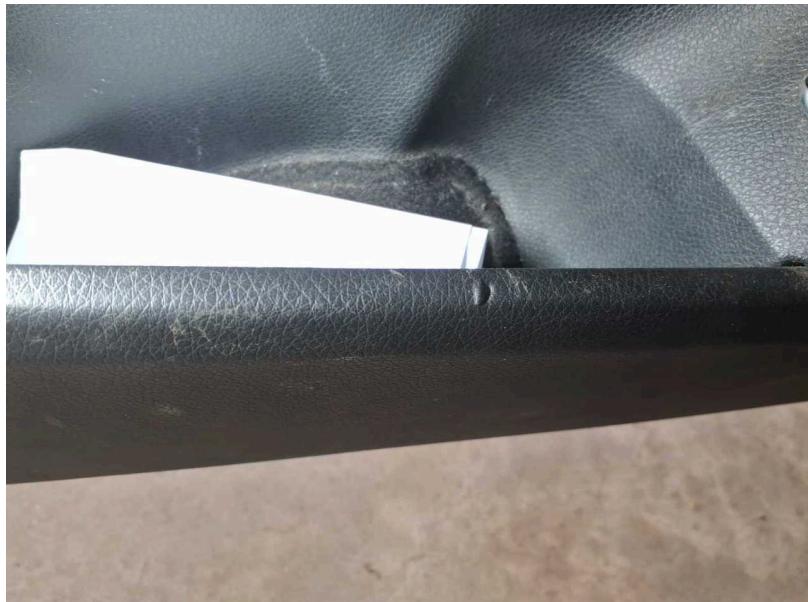
| Nr. | Bauteilgruppe | Beschreibung | Rep.Kosten | Minderwert |
|---|---|---|---|---|
| 13 | Verkleidungen/ Abdeckungen | Türverkleidung vorn links - verformt - Smart Repair | 140,00 € | 140,00 € |

Beschädigung #13: Verkleidungen/Abdeckungen: Türverkleidung vorn links - verformt - Smart Repair

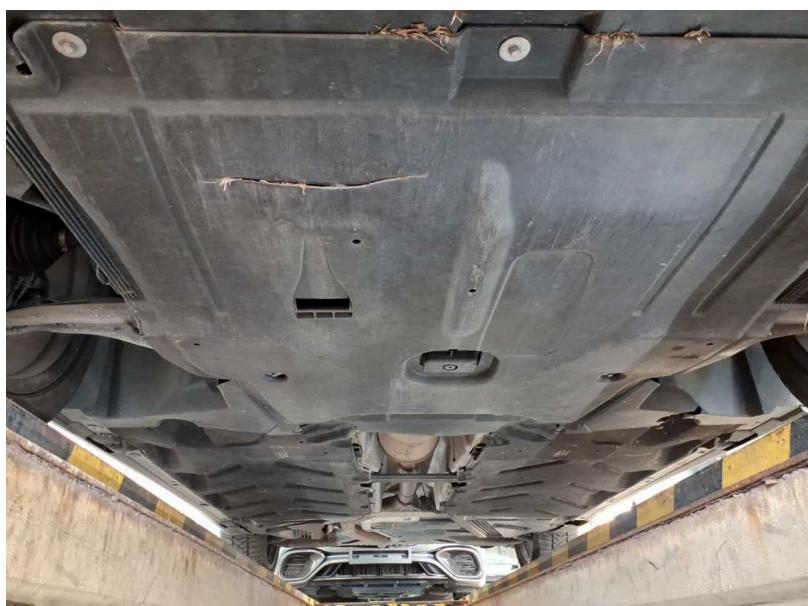
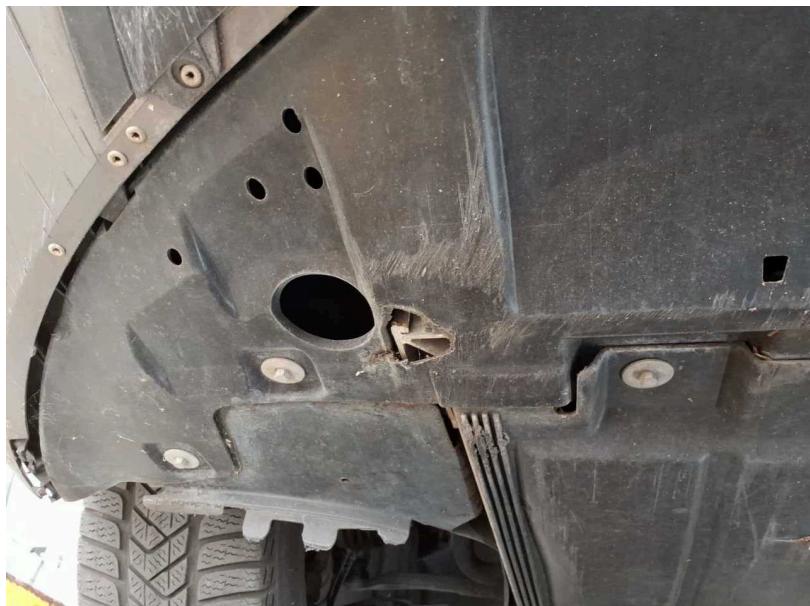
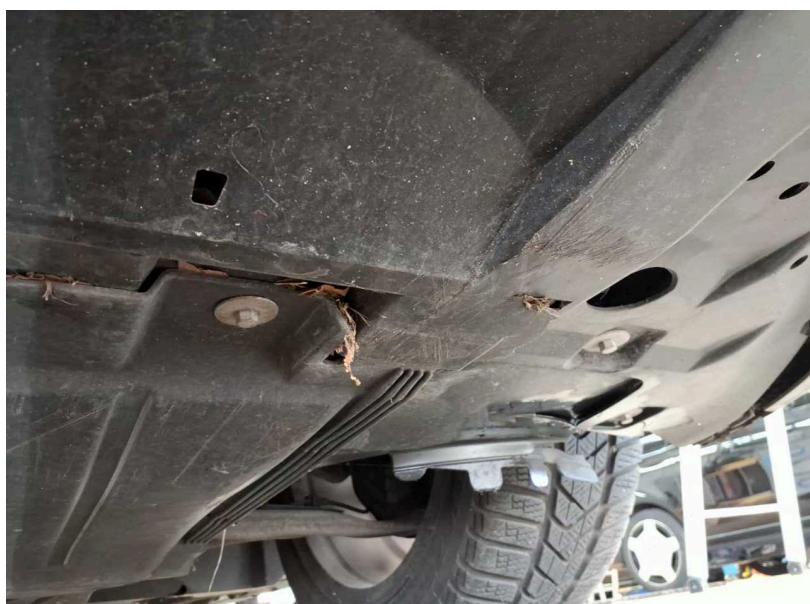
| Nr. | Bauteilgruppe | Beschreibung | Rep.Kosten | Minderwert |
|---|---|---|---|---|
| 14 | Karosserie | Unterbodenverkleidung - gebrochen / gerissen - erneuern | 150,00 € | 38,00 € |

Beschädigung #14: Karosserie: Unterbodenverkleidung - gebrochen / gerissen - erneuern

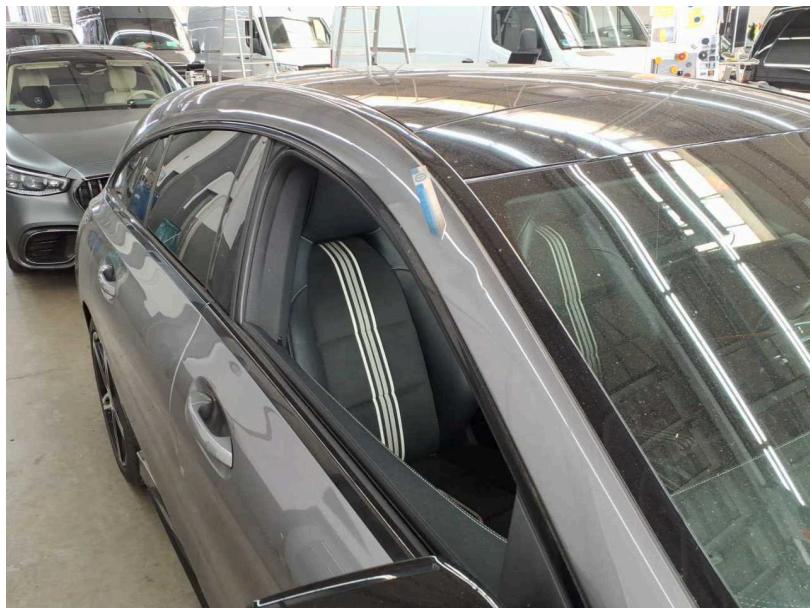
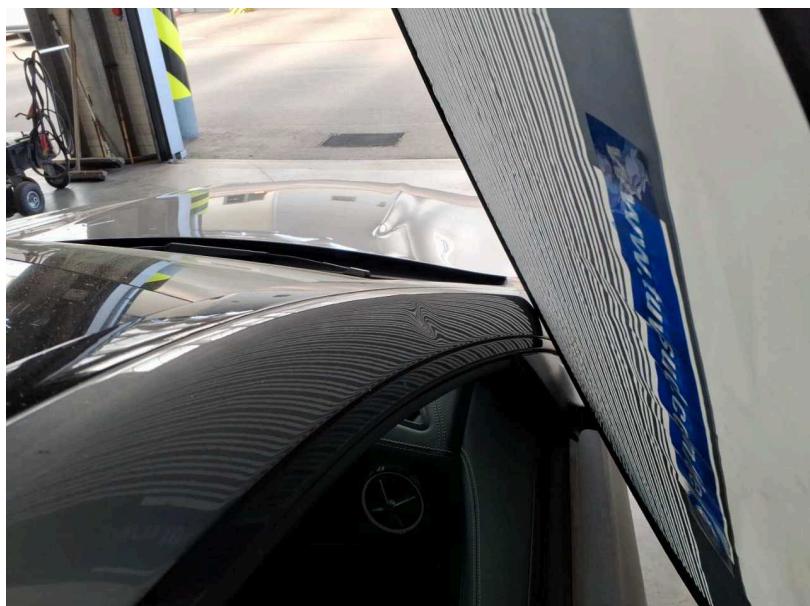
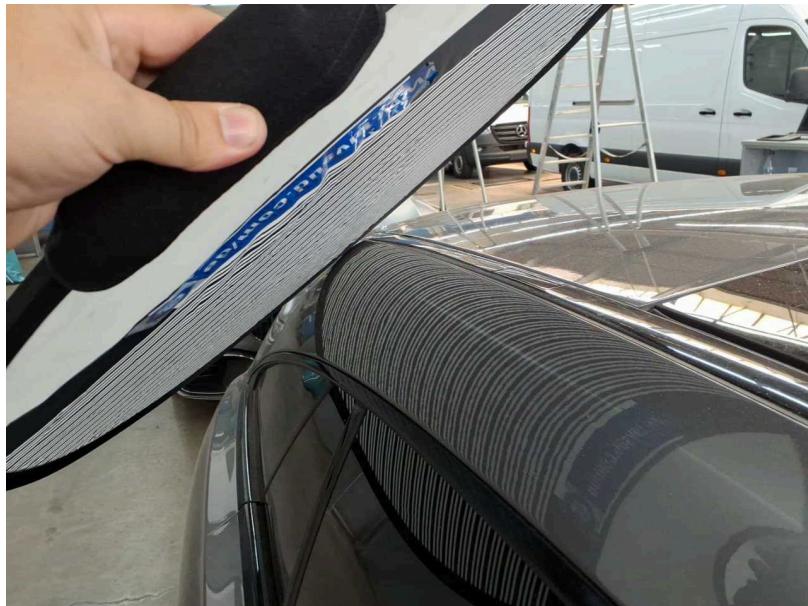
| Nr. | Bauteilgruppe | Beschreibung | Rep.Kosten | Minderwert |
|---|---|---|---|---|
| 15 | Fahrzeugdach | Dachholm rechts - Delle(n) - Smart Repair | 160,00 € | 160,00 € |

Beschädigung #15: Fahrzeugdach: Dachholm rechts - Delle(n) - Smart Repair

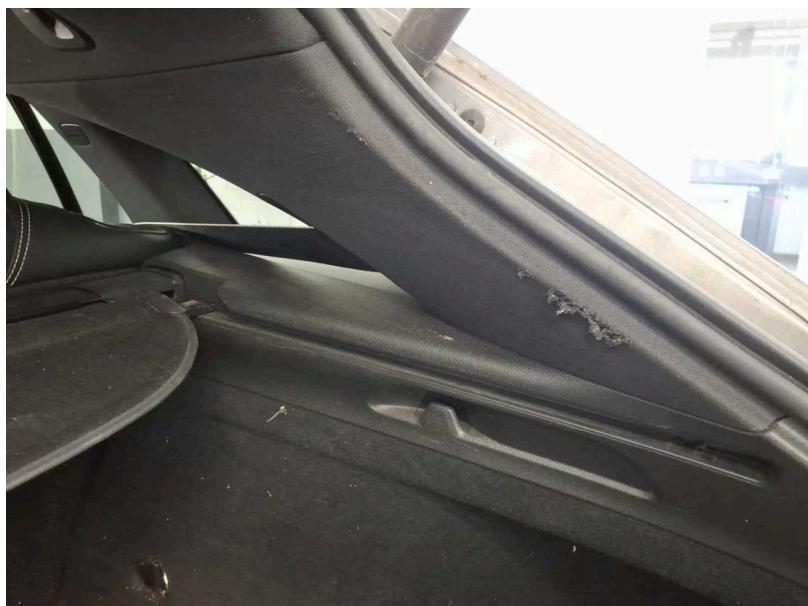
| Nr. | Bauteilgruppe | Beschreibung | Rep.Kosten | Minderwert |
|---|---|---|---|---|
| 16 | Verkleidungen/ Abdeckungen | C-Säule rechts Verkleidung innen - gebrochen / gerissen - erneuern | 200,00 € | 50,00 € |

Beschädigung #16: Verkleidungen/Abdeckungen: C-Säule rechts Verkleidung innen - gebrochen / gerissen - erneuern

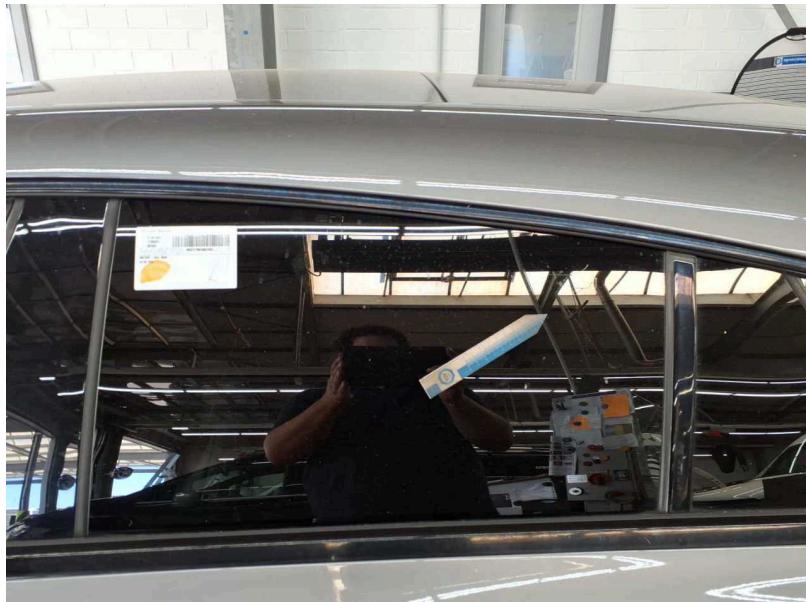
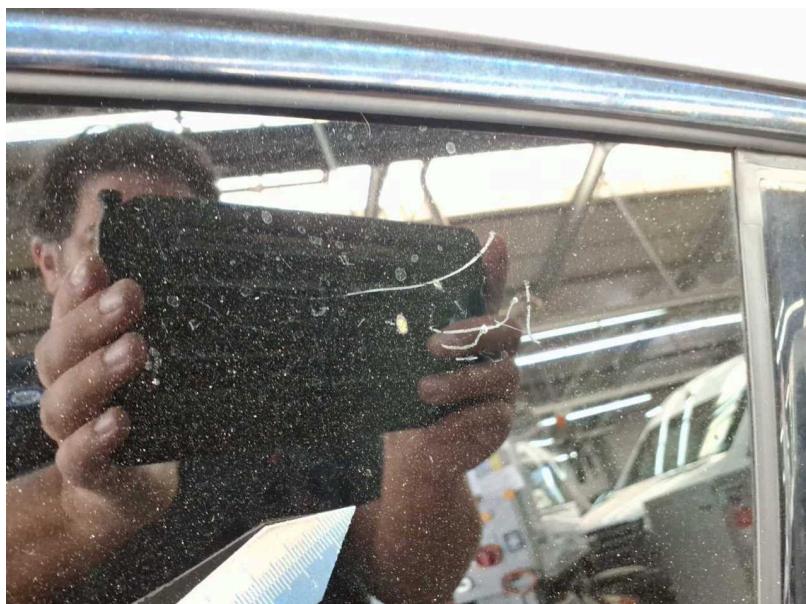
| Nr. | Bauteilgruppe | Beschreibung | Rep.Kosten | Minderwert |
|---|---|--|---|---|
| 17 | Verglasung | Seitenscheibe hinten links - verkratzt / verschürft - erneuern | 240,00 € | 60,00 € |

Beschädigung #17: Verglasung: Seitenscheibe hinten links - verkratzt / verschürft - erneuern

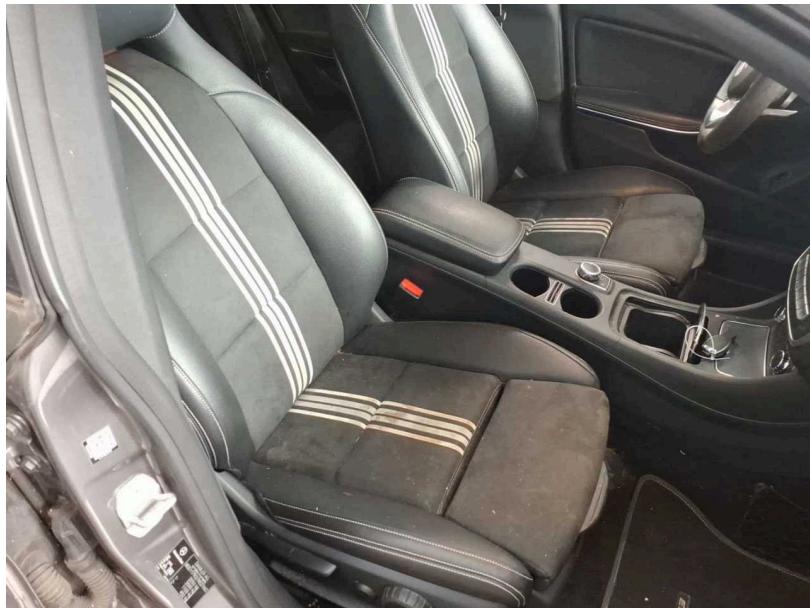
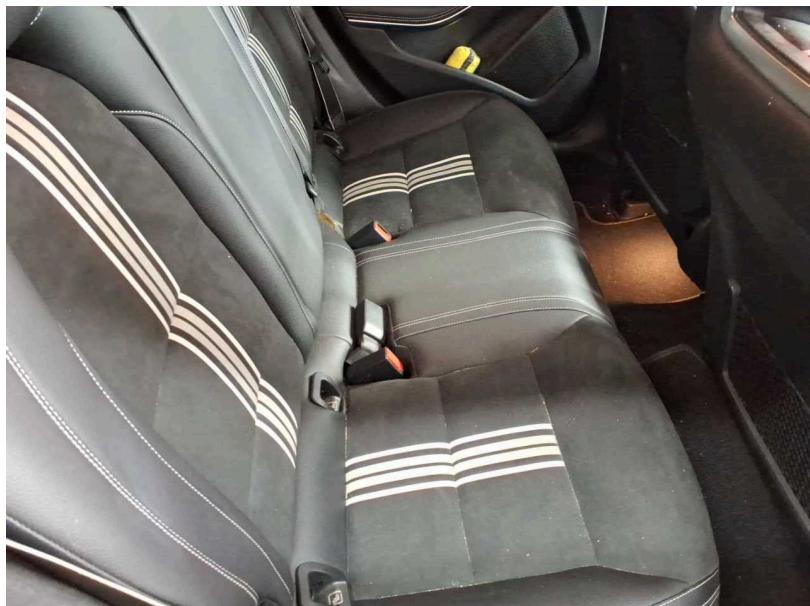
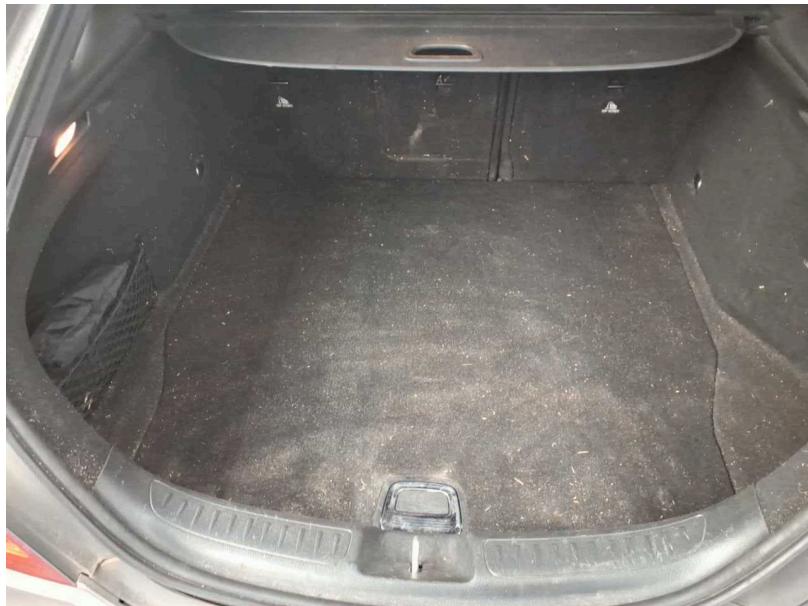
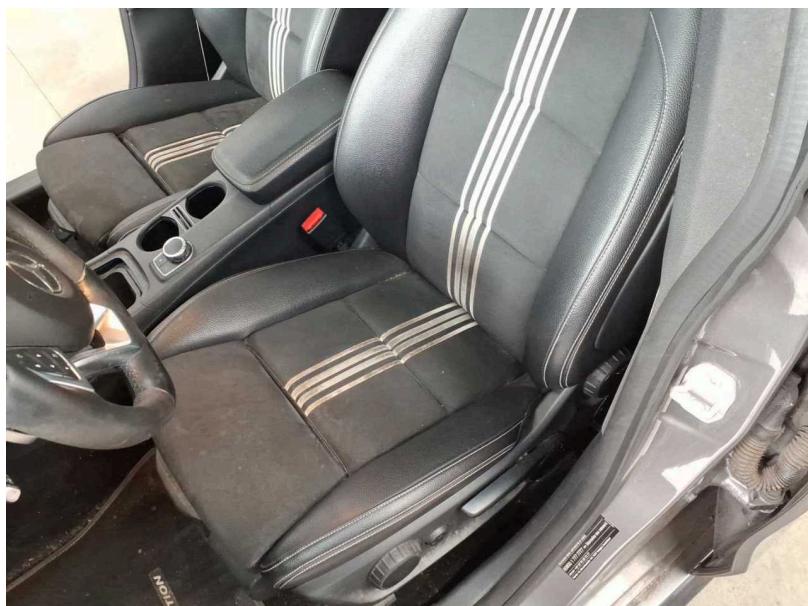
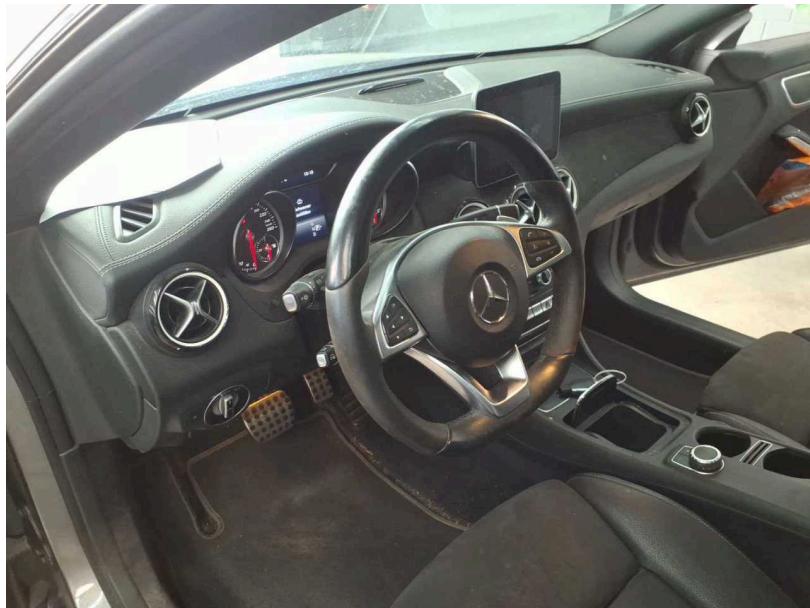
| Nr. | Bauteilgruppe | Beschreibung | Rep.Kosten | Minderwert |
|---|---|--|---|---|
| 18 | Interieur | Innenraum - verschmutzt - reinigen | 250,00 € | 250,00 € |

Beschädigung #18: Interieur: Innenraum - verschmutzt - reinigen

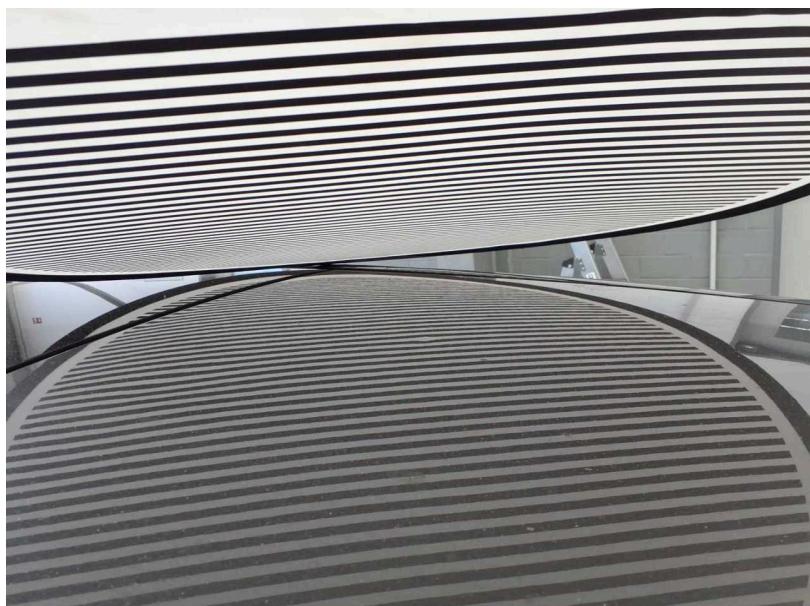
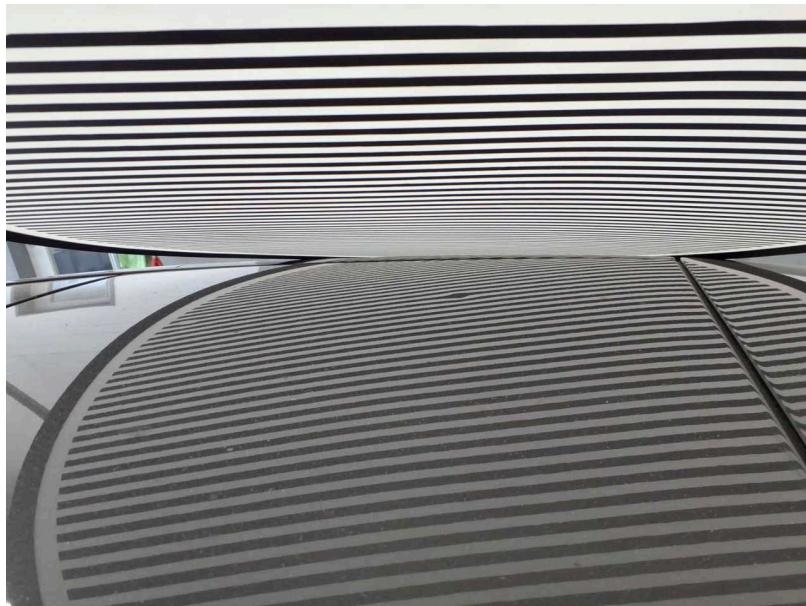
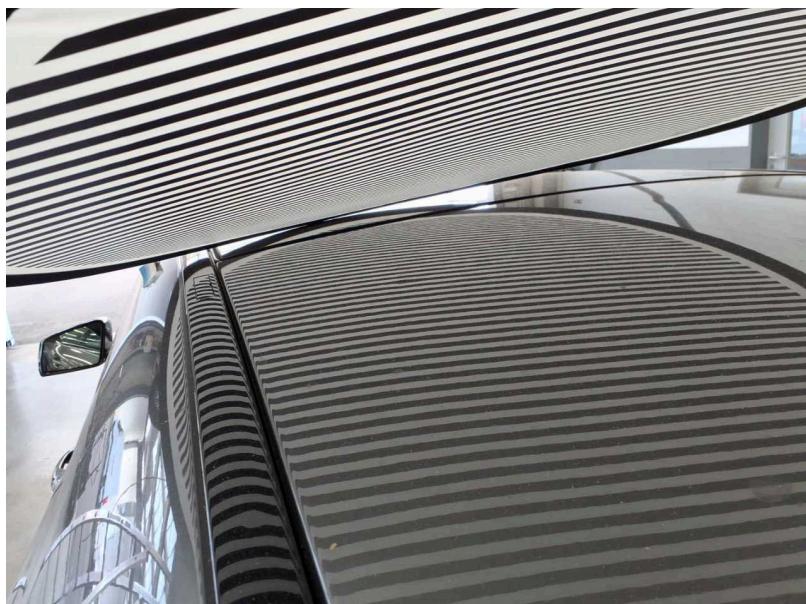
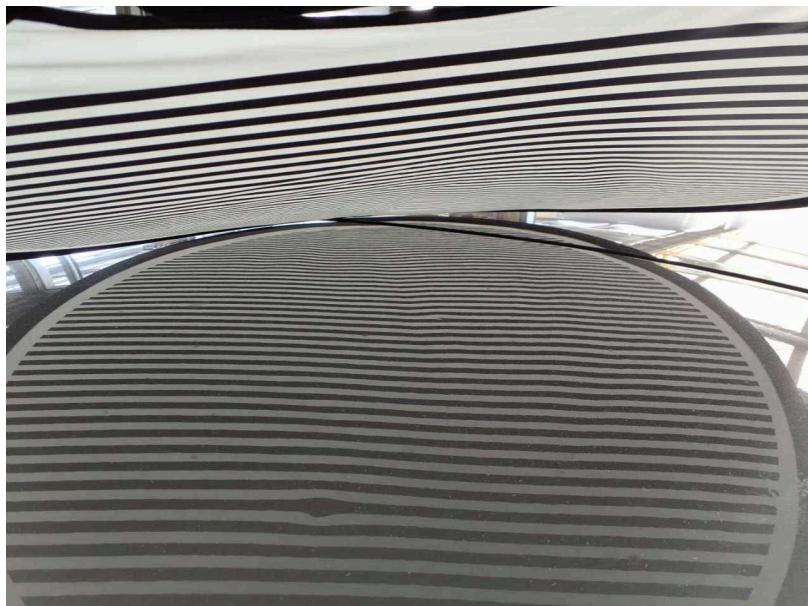
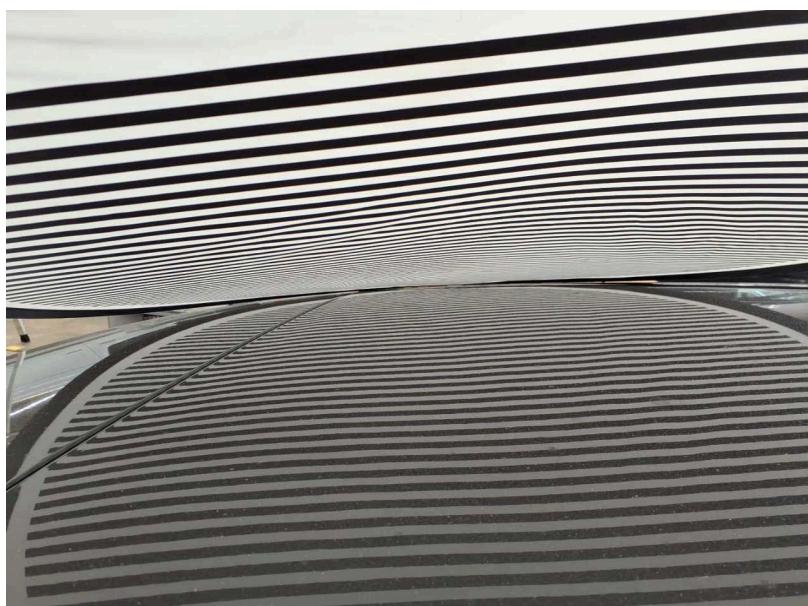
| Nr. | Bauteilgruppe | Beschreibung | Rep.Kosten | Minderwert |
|---|---|--|---|---|
| 19 | Fahrzeugdach | Dach (Ca.15 Dellen) - Hagelschaden - Smart Repair | 300,00 € | 300,00 € |

Beschädigung #19: Fahrzeuggdach: Dach (Ca.15 Dellen) - Hagelschaden - Smart Repair

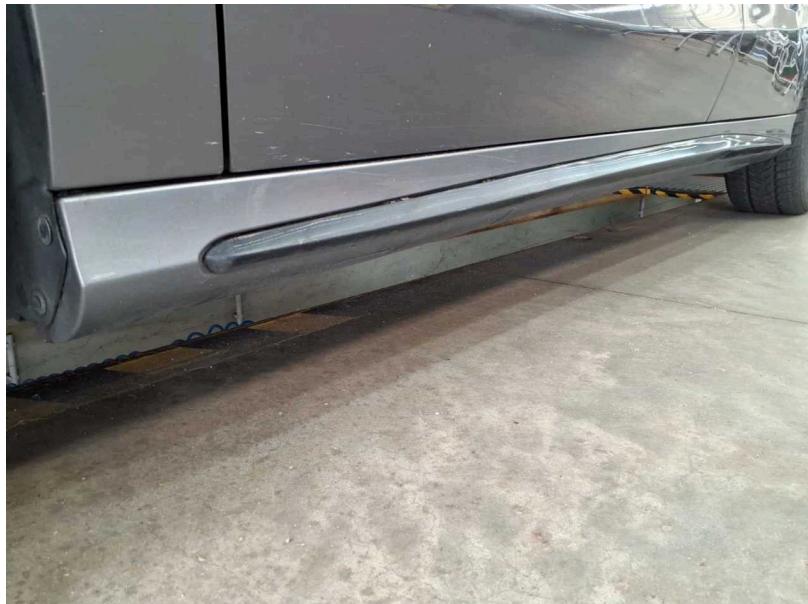
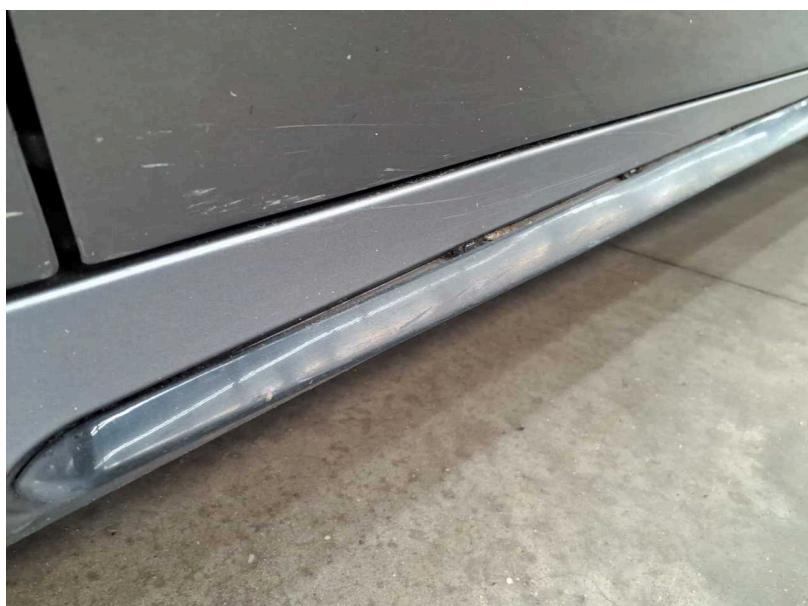
| Nr. | Bauteilgruppe | Beschreibung | Rep.Kosten | Minderwert |
|---|---|--|---|---|
| 20 | Schweller links | Verkleidung - verkratzt / verschürft - lackieren | 400,00 € | 100,00 € |

Beschädigung #20: Schweller links: Verkleidung - verkratzt / verschürt - lackieren

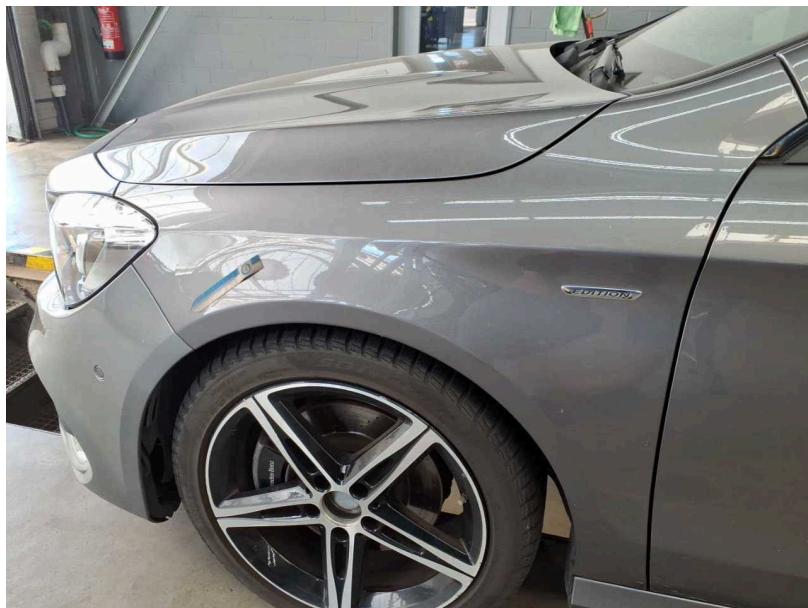
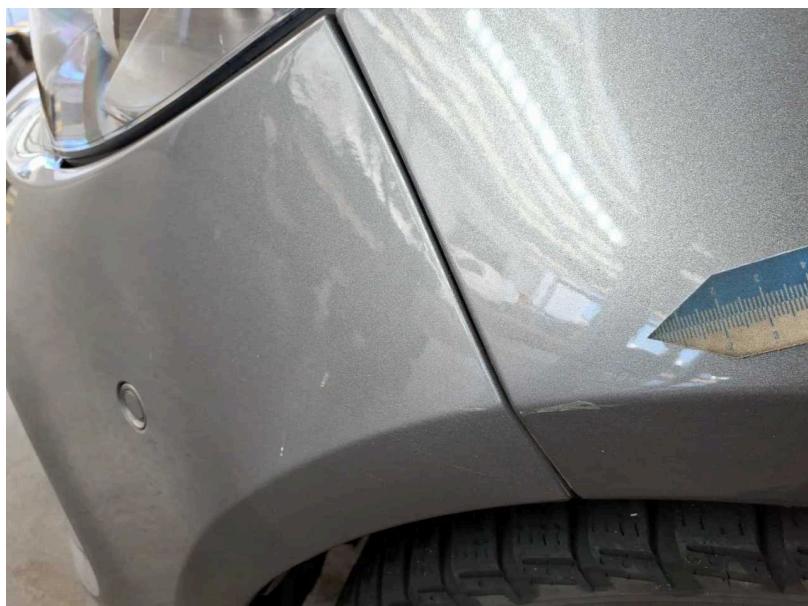
| Nr. | Bauteilgruppe | Beschreibung | Rep.Kosten | Minderwert |
|---|---|--|---|---|
| 21 | Kotflügel links | Kotflügel links - verkratzt / verschürft - lackieren | 460,00 € | 120,00 € |

Beschädigung #21: Kotflügel links: Kotflügel links - verkratzt / verschürft - lackieren
