Gutachten

| Betreff | Remarketing |
| Modell / Verkaufsbezeichnung | CLA 220 d Shooting Brake PEAK |
| Fahrzeug-Identnummer | WDD1179031N527662 |

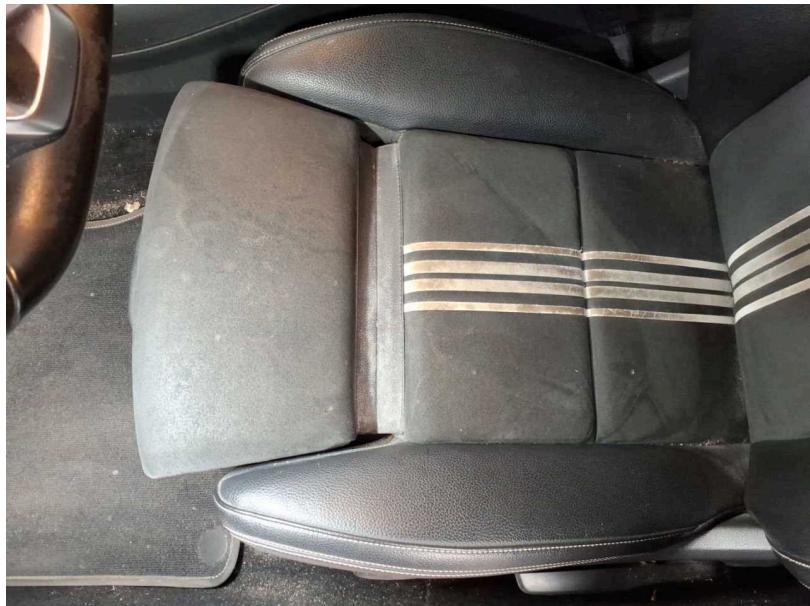
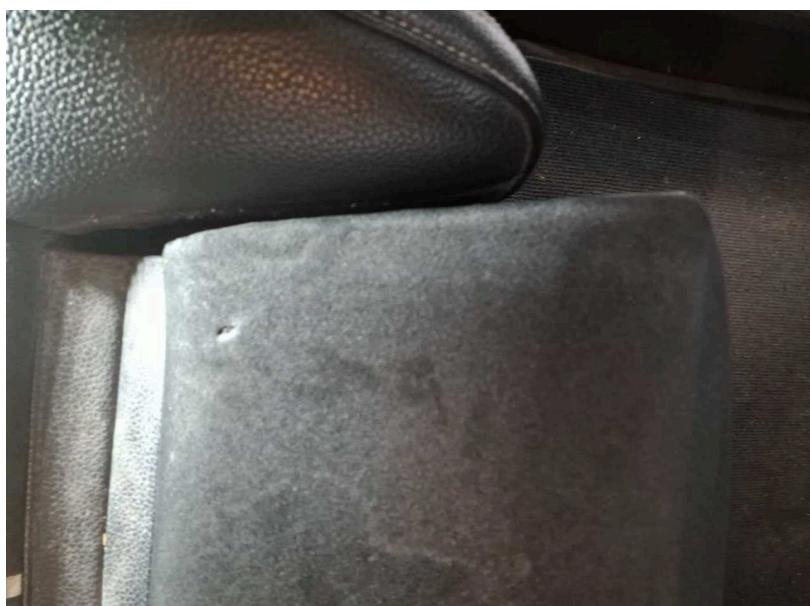
| Nr. | Bauteilgruppe | Beschreibung | Rep.Kosten | Minderwert |
|---|---|--|---|---|
| 22 | Sitz vorn | Sitzbezug links - Brandloch - erneuern | 510,00 € | 130,00 € |

Beschädigung #22: Sitz vorn: Sitzbezug links - Brandloch - erneuern

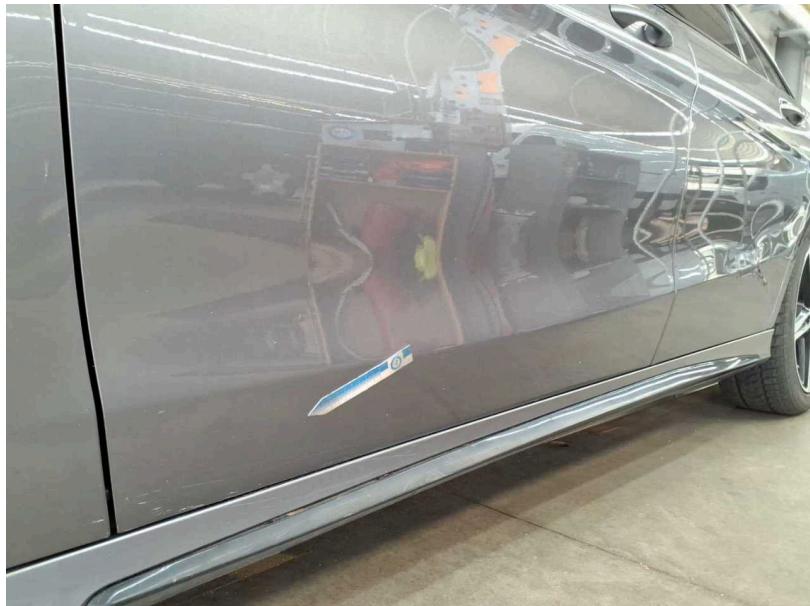
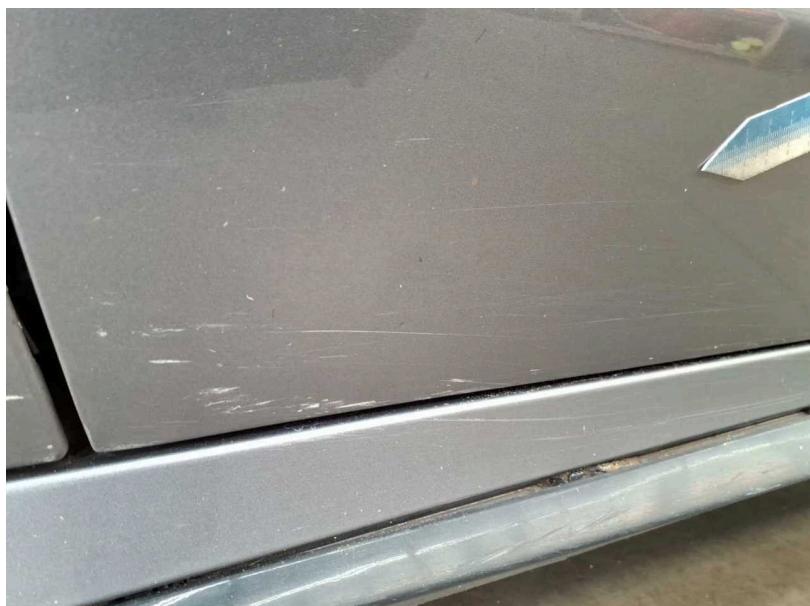
| Nr. | Bauteilgruppe | Beschreibung | Rep.Kosten | Minderwert |
|---|---|--|---|---|
| 24 | Tür vorn links | Tür - verkratzt / verschürft - lackieren | 590,00 € | 150,00 € |

Beschädigung #24: Tür vorn links: Tür - verkratzt / verschürft - lackieren

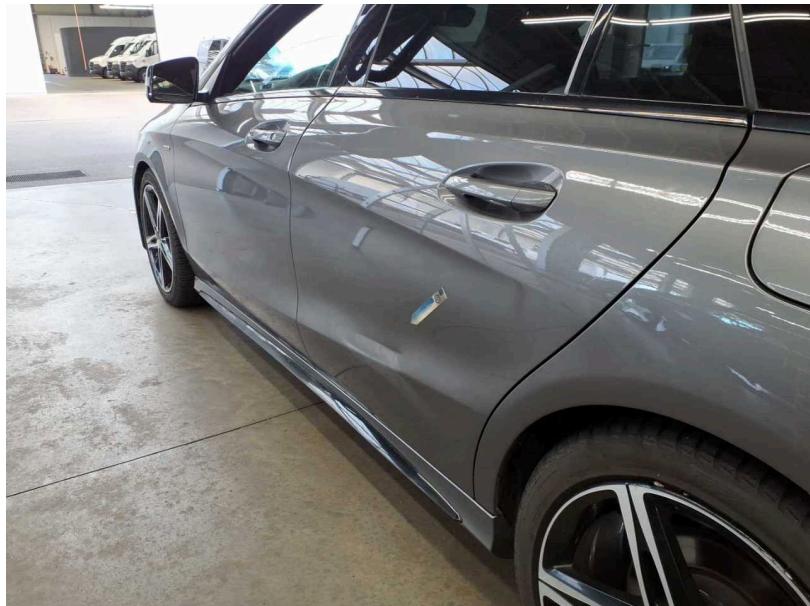
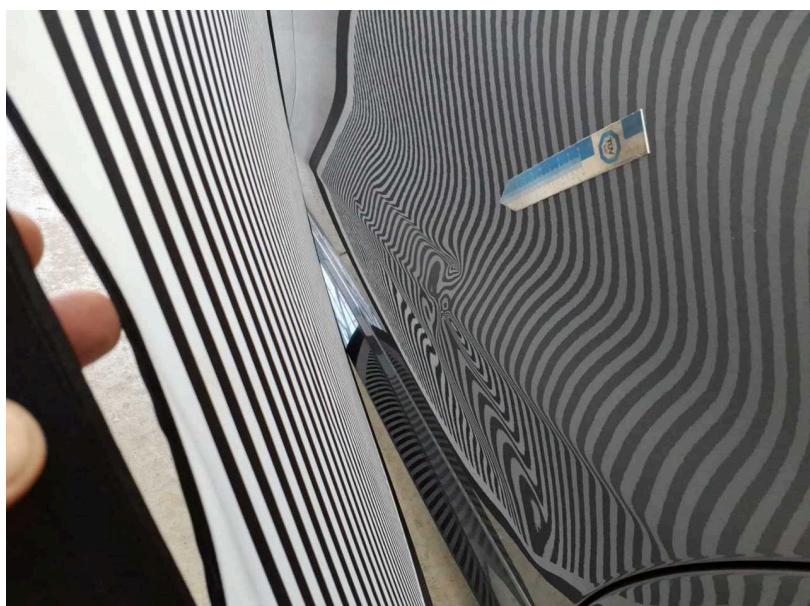
| Nr. | Bauteilgruppe | Beschreibung | Rep.Kosten | Minderwert |
|---|---|--|---|---|
| 25 | Tür vorn links | Tür - verformt - instandsetzen und lackieren | 690,00 € | 170,00 € |

Beschädigung #25: Tür vorn links: Tür - verformt - instandsetzen und lackieren

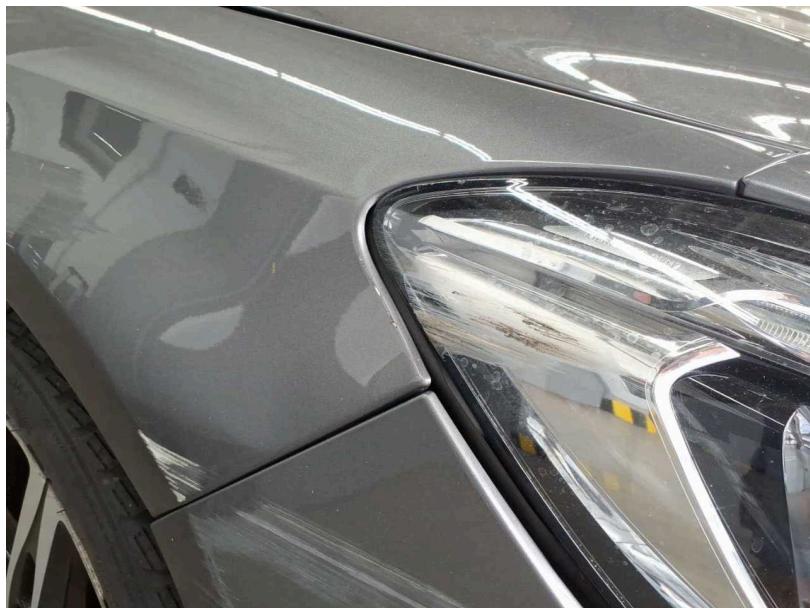
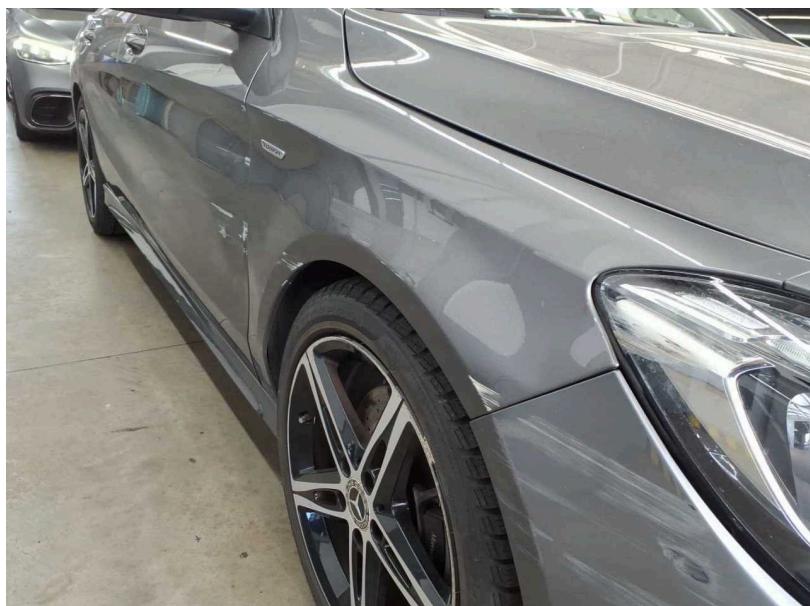
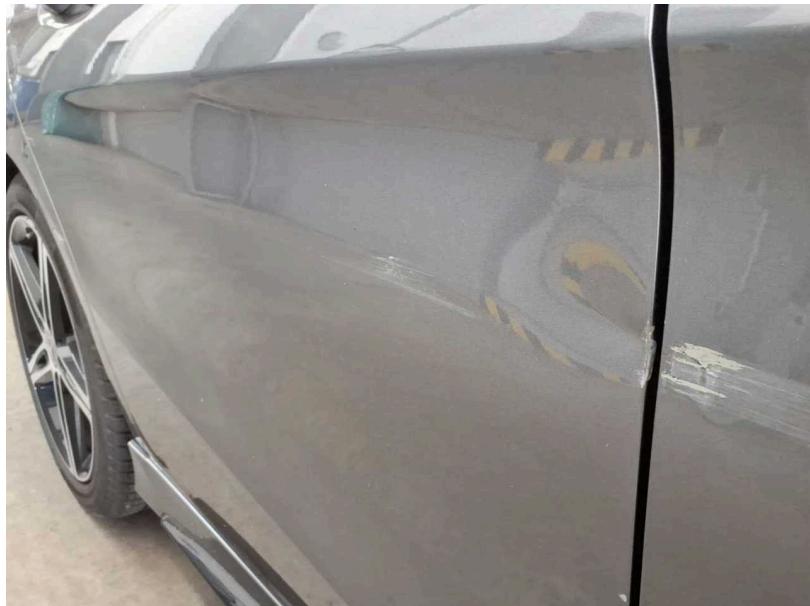
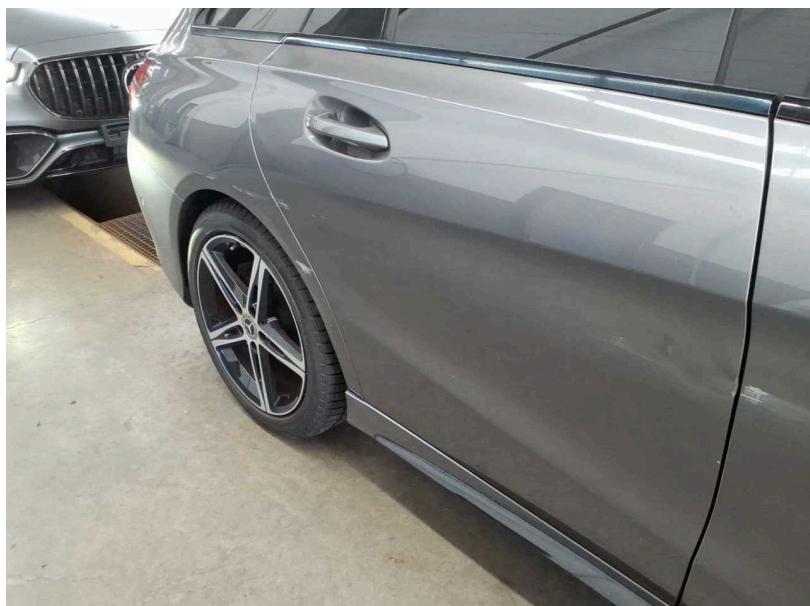
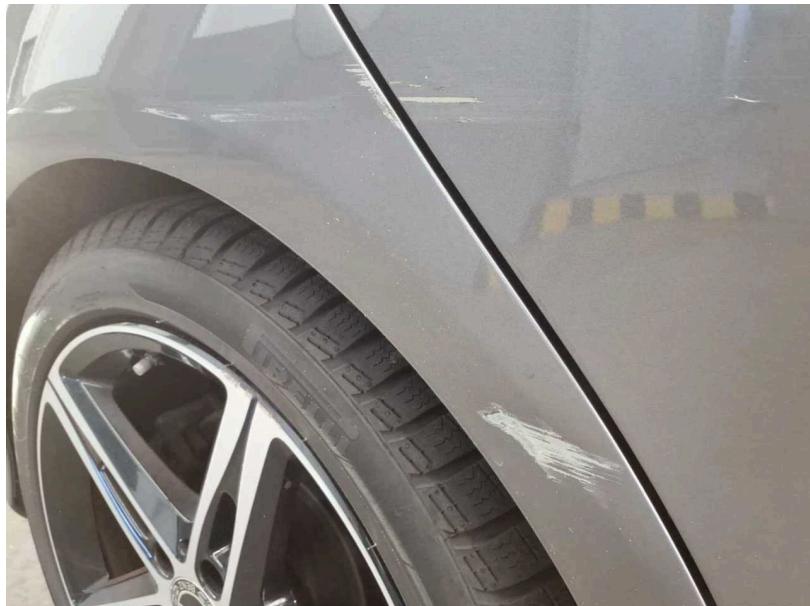
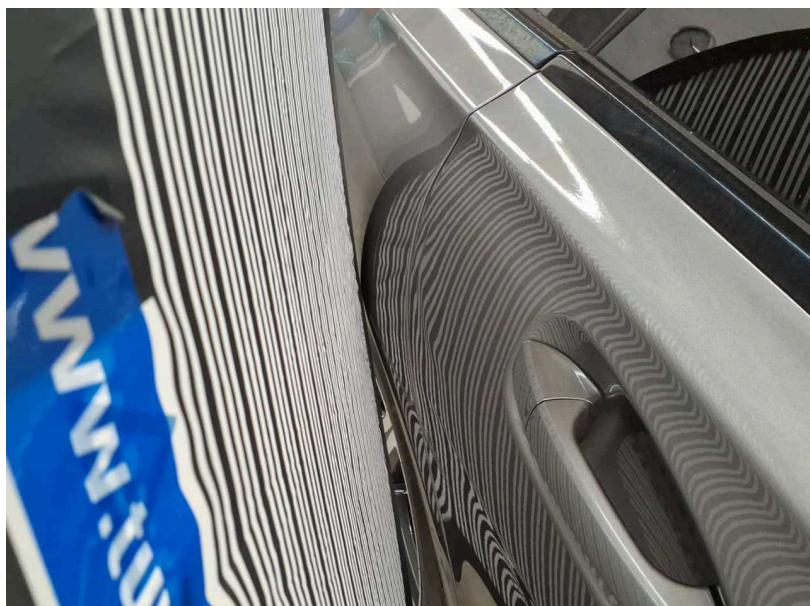
| Nr. | Schadenort | Rep.Kosten |
|---|---|---|
| 1 | Front, Heck, Seite rechts | 11.072,40 € |

Unfall 1: Front, Heck, Seite rechts

Reparaturkostenkalkulation im Anhang - Kostenausweitung möglich

Nach Teilzerlegung, Vermessung oder bei der Reparatur des Fahrzeugs können weitere, unfallbedingte Beschädigungen sichtbar werden. Insoweit sind die vorliegenden Informationen inhaltlich u.U. noch unvollständig.

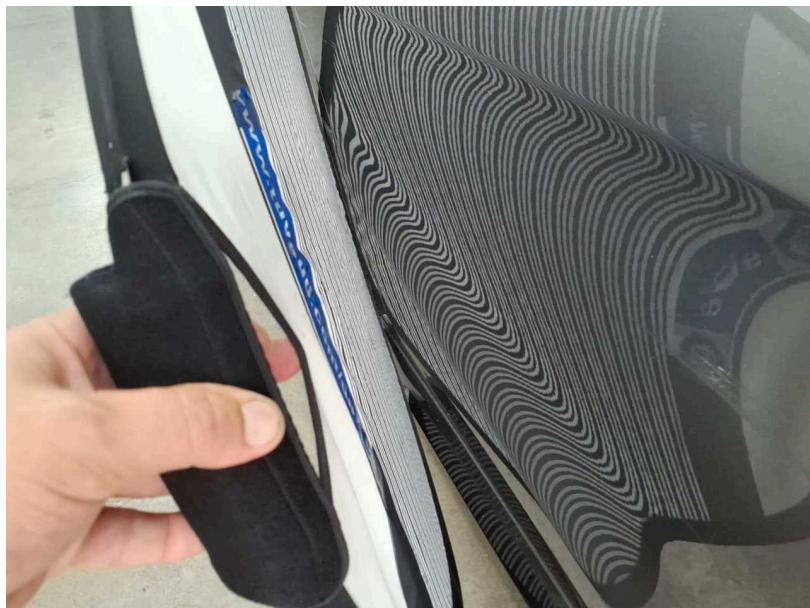
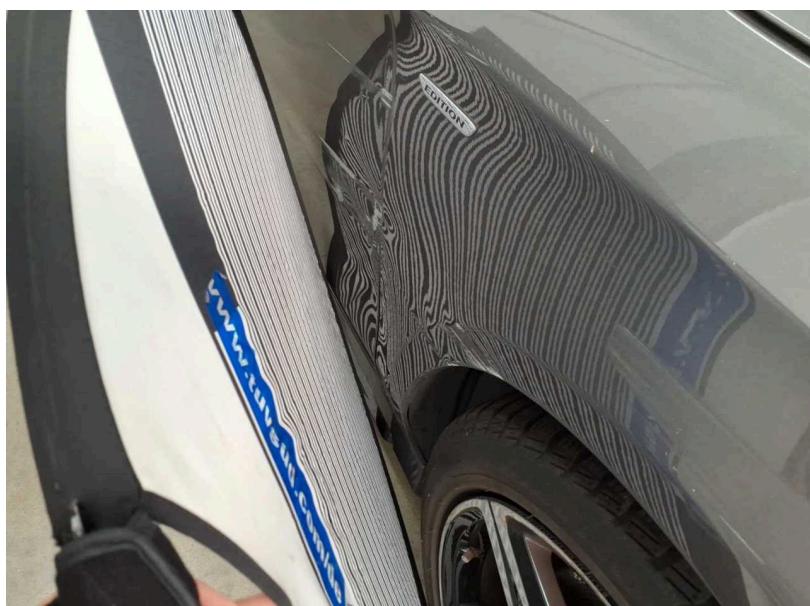
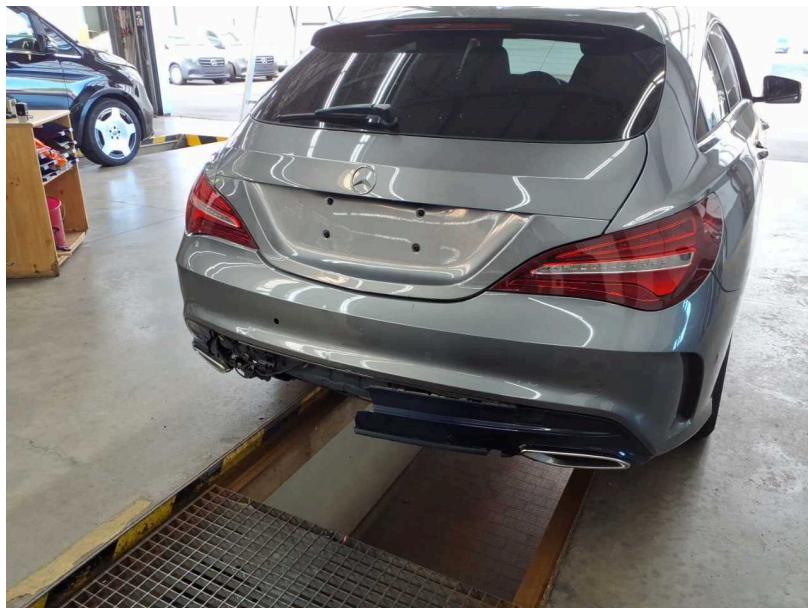
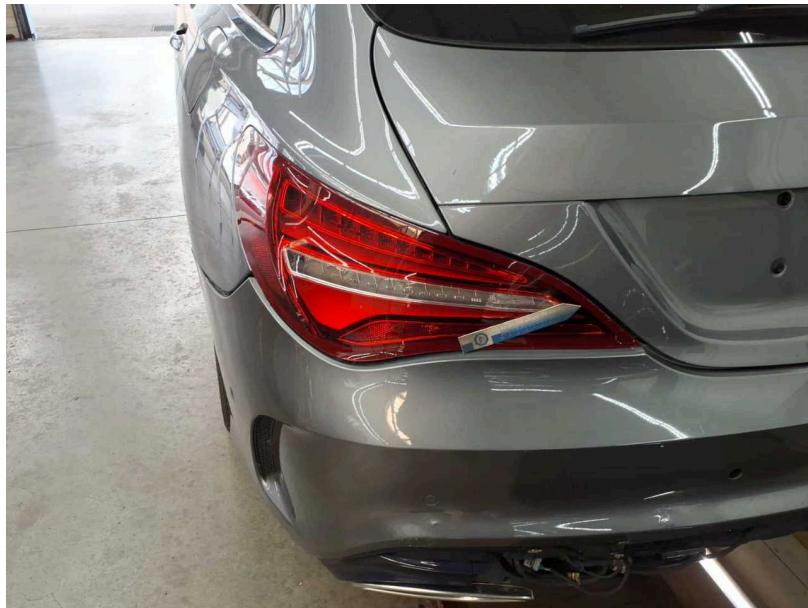
Unfall 1: Front, Heck, Seite rechts

**Unfall 1:** Front, Heck, Seite rechts
