Expertise

Protokollnummer: 40807328
Auftrags-Nr / Referenz: 25019778
Besichtigungsdatum: 28.07.2025

Ford Focus 1.0 EcoBoost Start-Stopp-System TITANIUM

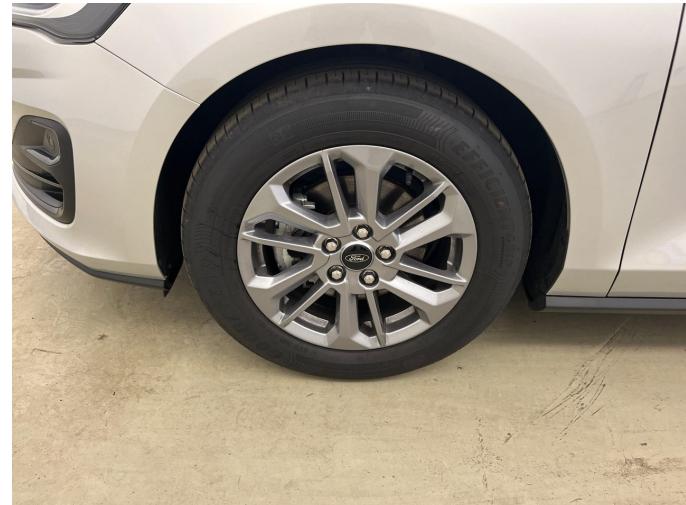
Abbildung 12: Montierte Bereifung

#	Reifengröße	Reifentyp	Hersteller	Profiltiefe
1)	205/60 R16 92V	Sommerreifen auf Leichtmetall	Goodyear	6mm / 6mm
2)	205/60 R16 92V	Sommerreifen auf Leichtmetall	Goodyear	6mm / 6mm

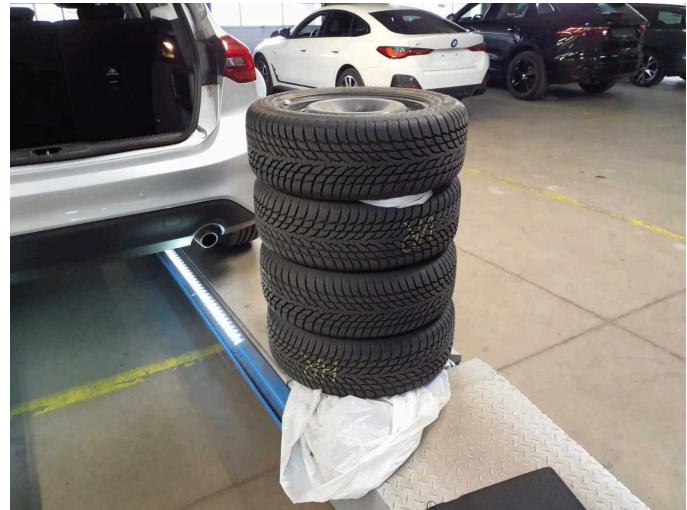
Abbildung 14: Zusatzbereifung

#	Reifengröße	Reifentyp	Hersteller	Profiltiefe
1)	205/60 R16 96H	Winterreifen auf Stahl	Nokian	7mm / 7mm
2)	205/60 R16 96H	Winterreifen auf Stahl	Nokian	7mm / 7mm

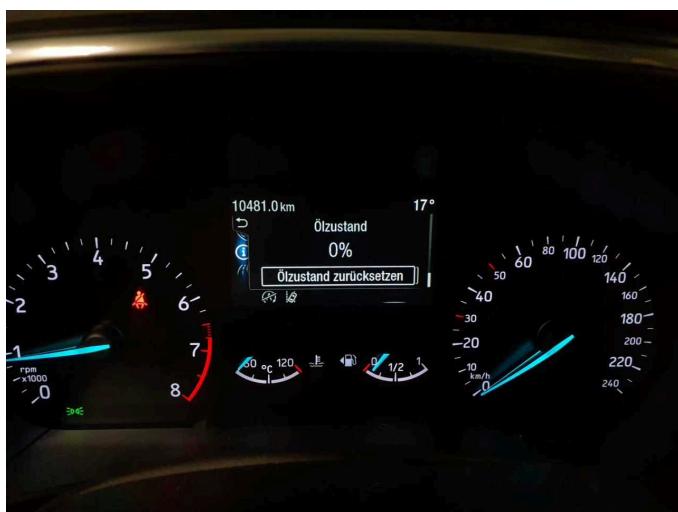
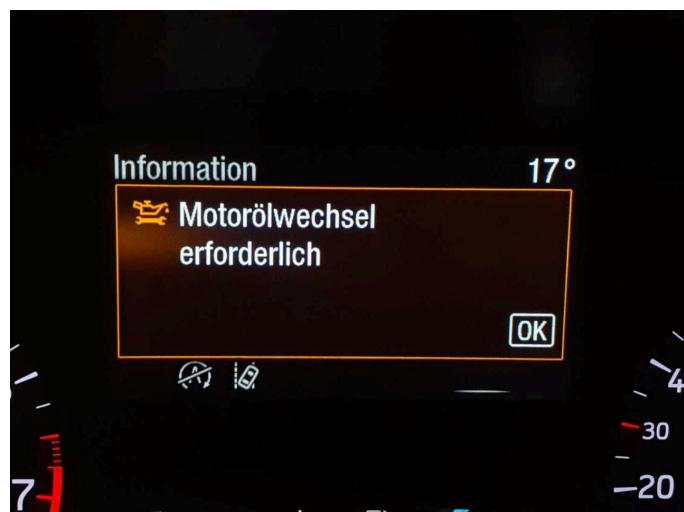
Beschädigung 1: Sonstiges: Inspektion/Wartung - fällig - durchführen

Nr.	Bauteilgruppe	Beschreibung
1	Sonstiges	Inspektion/Wartung - fällig - durchführen
2	Verglasung	Frontscheibe mit Spurhalteassistent - Steinschlag - erneuern
3	Karosserie	Karosserie - Hagelschaden - sanft instandsetzen

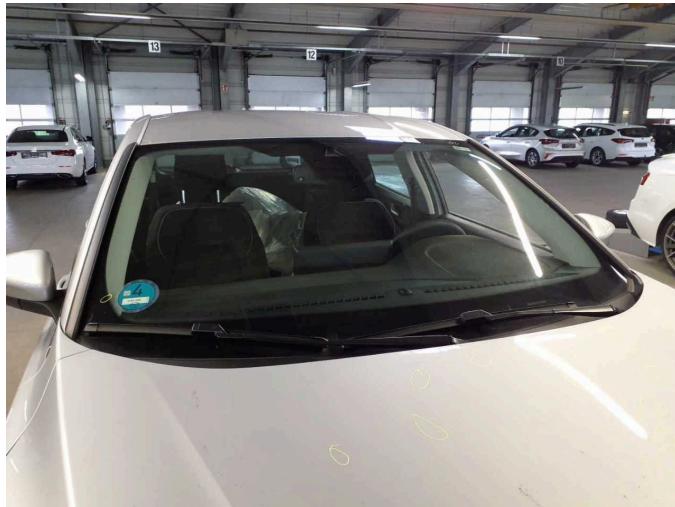
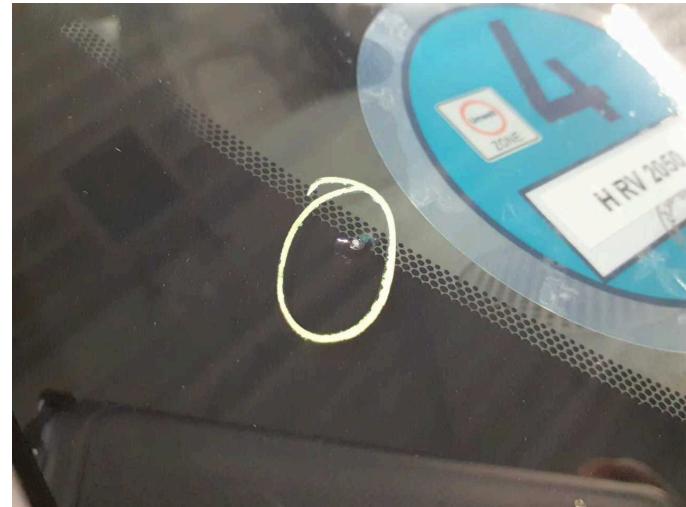
Beschädigung 2: Verglasung: Frontscheibe mit Spurhalteassistent - Steinschlag - erneuern

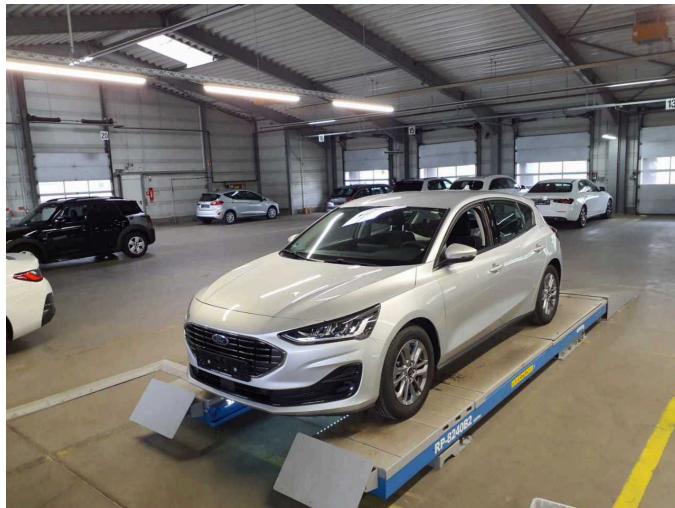
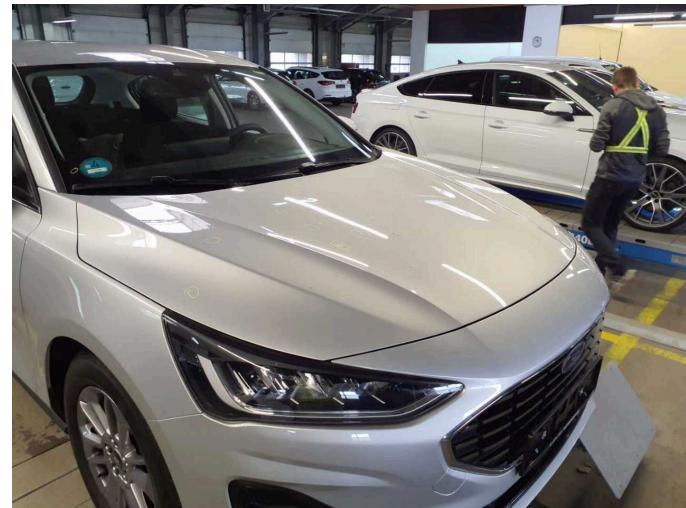
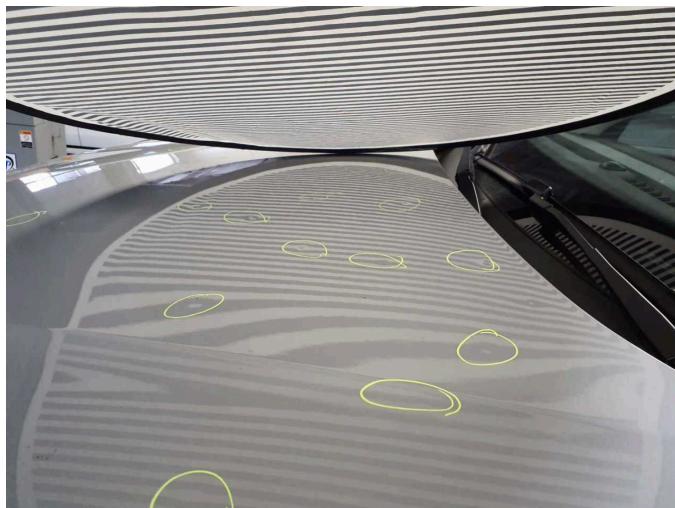
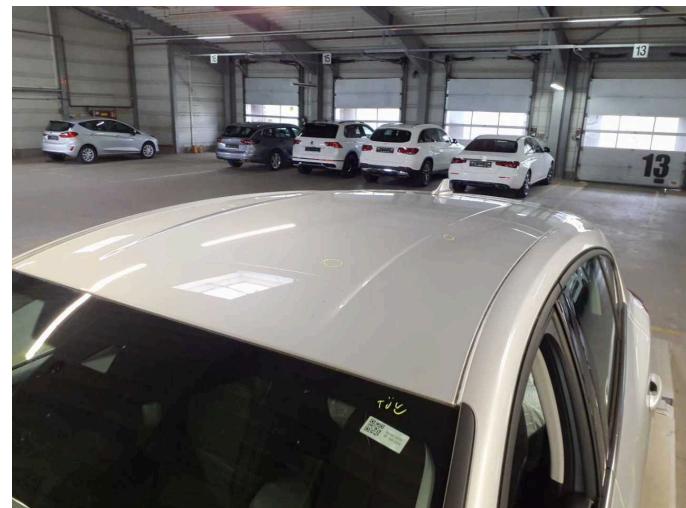
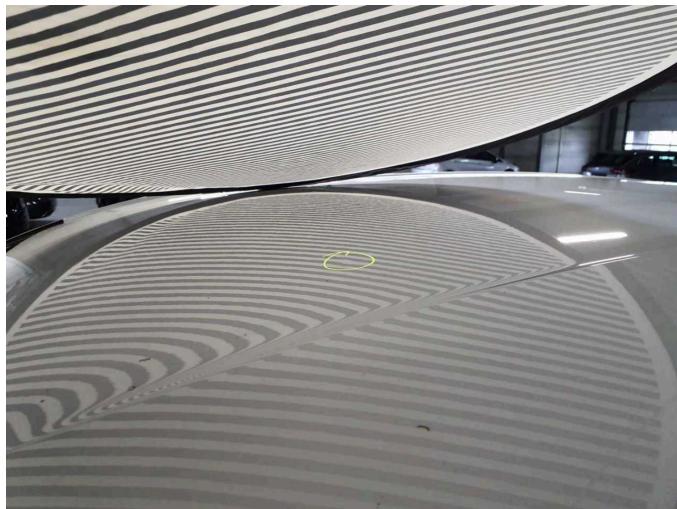
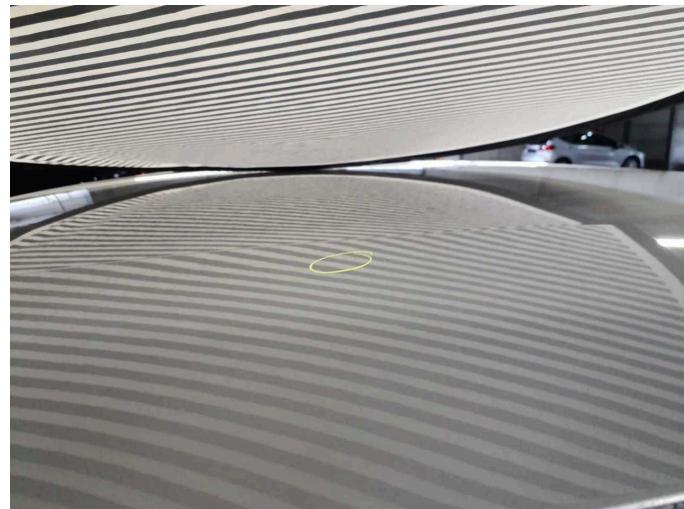
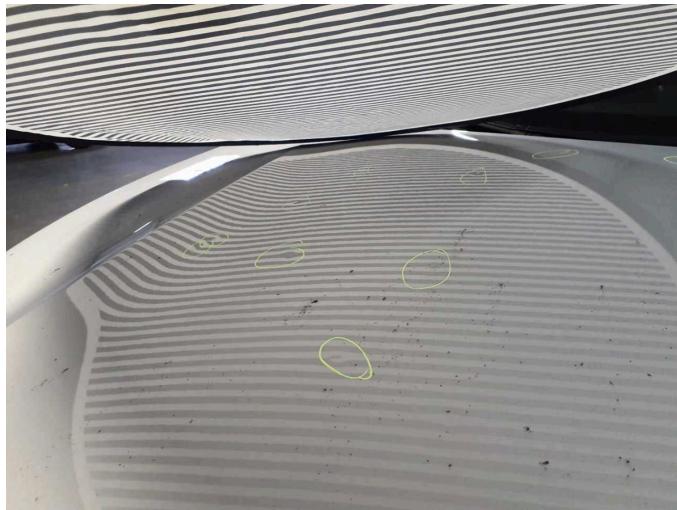
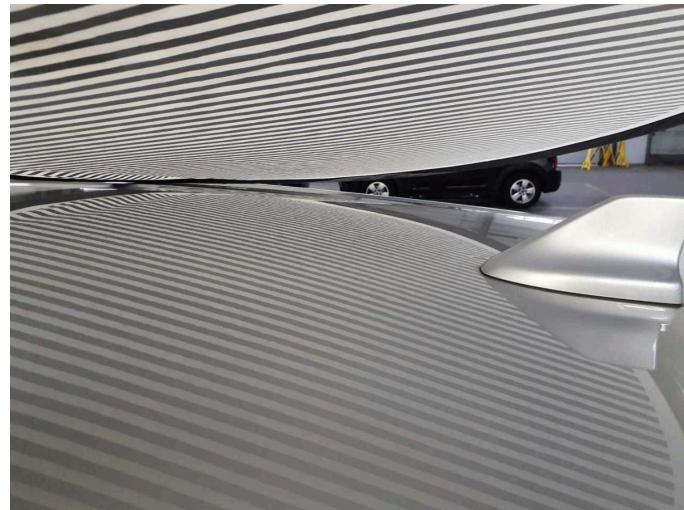
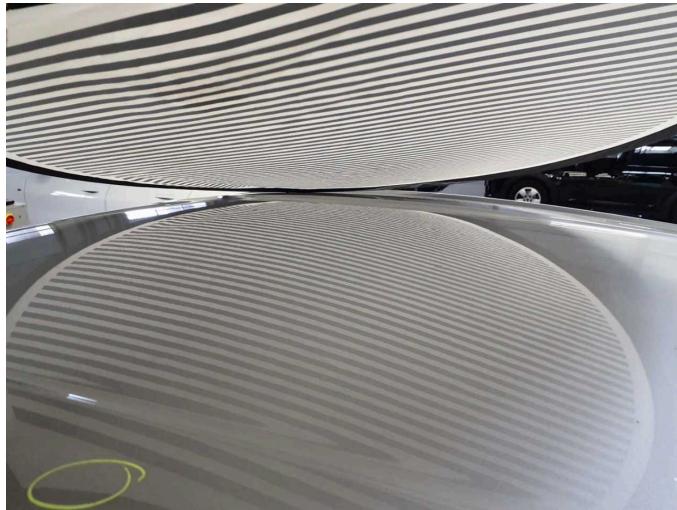
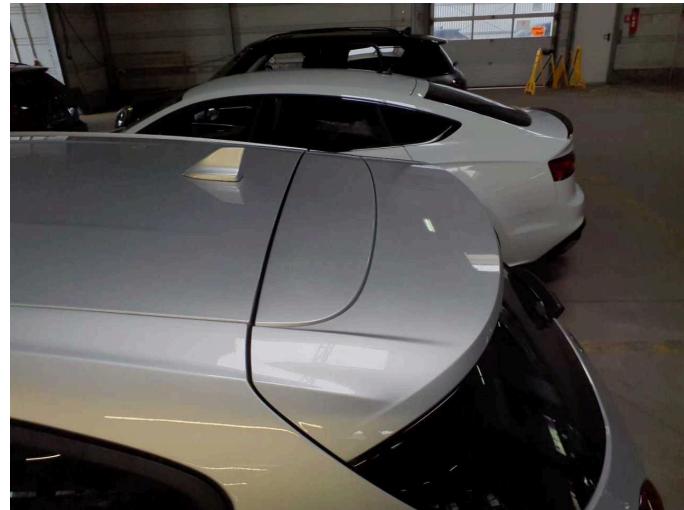
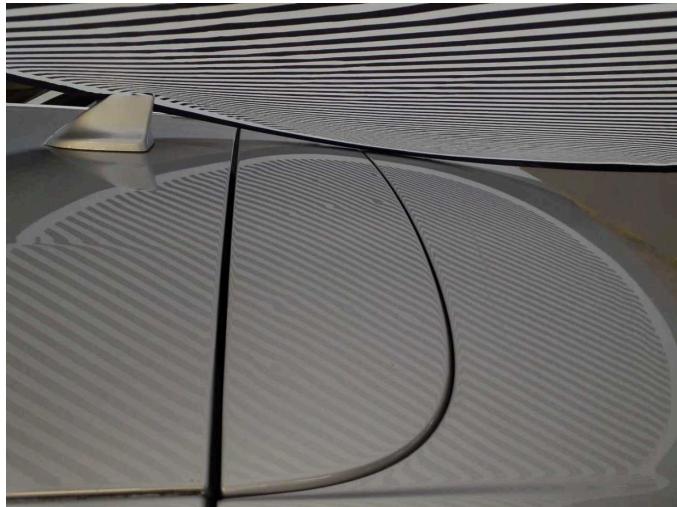
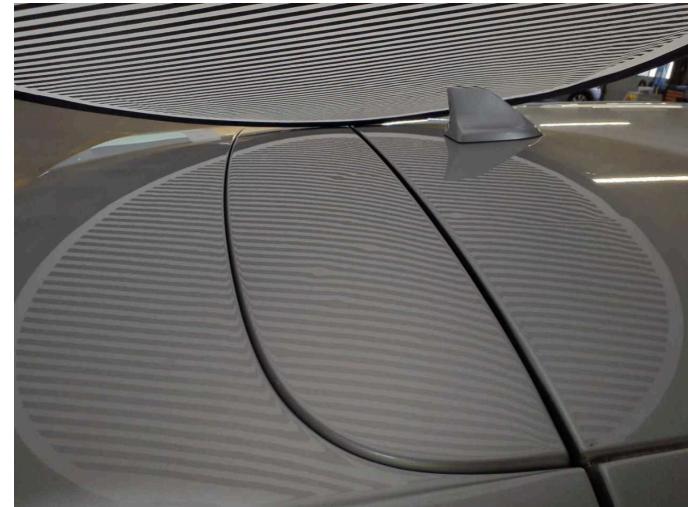
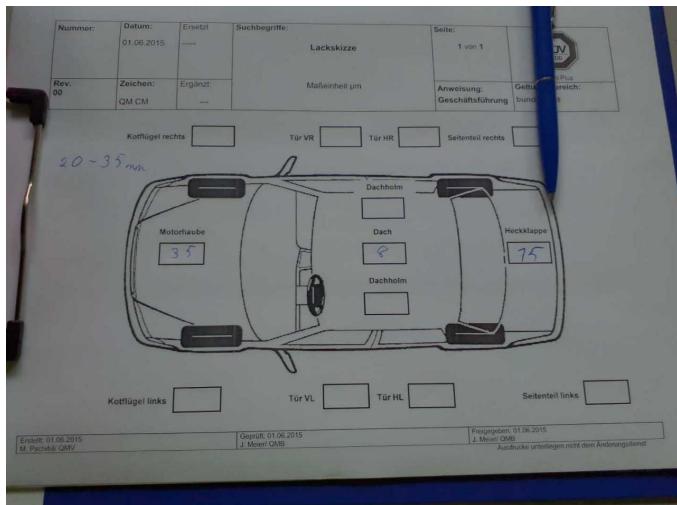
Beschädigung 3: Karosserie: Karosserie - Hagelschaden - sanft instandsetzen
