TÜV SÜD Auto Plus GmbH
Gutenbergstr. 13
70771 Leinfelden-Echterdingen

Besichtigungsdatum: 21.02.2025
Protokollnummer: 38744084
Erstellt durch: Martin Helm
Besichtigt durch: Ömer Onur Demir

WF0PXXGCHPLK03272

Zustandsbericht

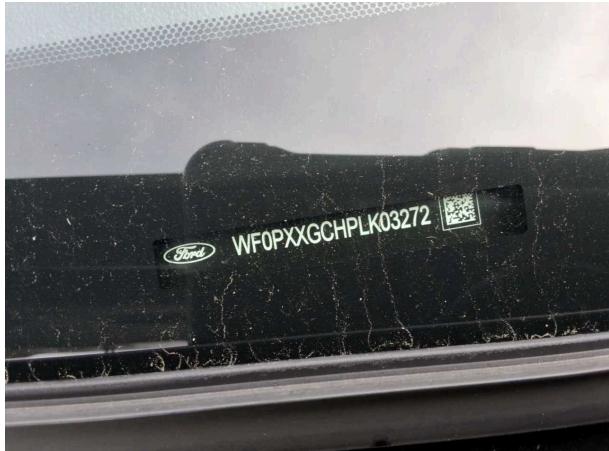
Die Fahrzeug-Identifizierungsnummer (FIN) wurde abgelesen und die Übereinstimmung im Verlauf der Besichtigung durch den Unterzeichner mit den vorgelegten Unterlagen festgestellt.

Abbildung 1: FIN

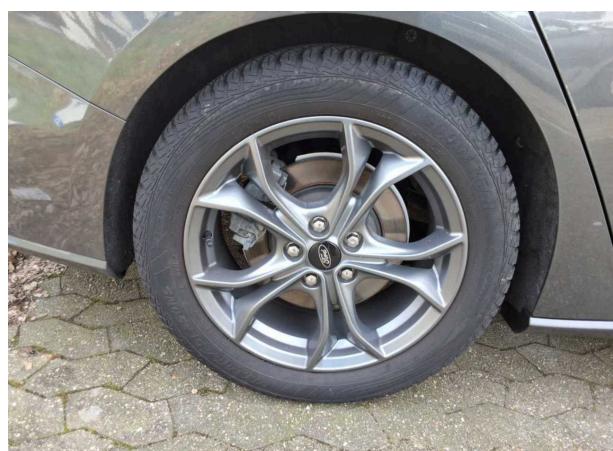
Achse	Reifengröße	Hersteller	Reifentyp	Profiltiefe	Verktgl.	Zul.
1	215/55 R18 99V	Sonstige	Ganzjahresreifen	4mm - 4mm	i.O.	i.O.
2	215/55 R18 99V	Sonstige	Ganzjahresreifen	5mm - 5mm	i.O.	i.O.

Abbildung 6: Montierte Bereifung

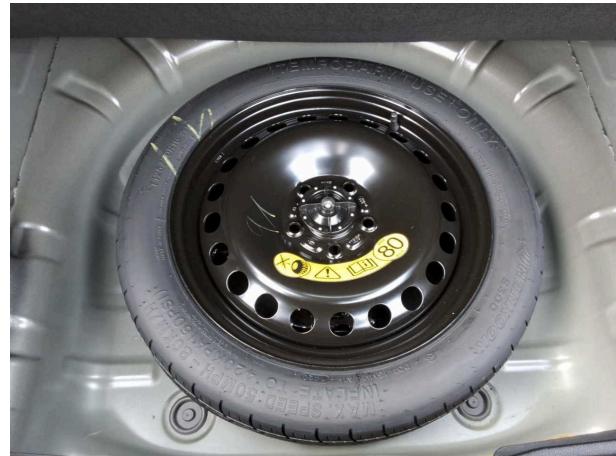
Typ	Reifengröße	Hersteller	Reifentyp	Profiltiefe	Ablaufdatum
Notrad	125/70 R16 96M	Sonstige	Sommerreifen (mit Notlauf)	3

Abbildung 14: Zusatzbereifung

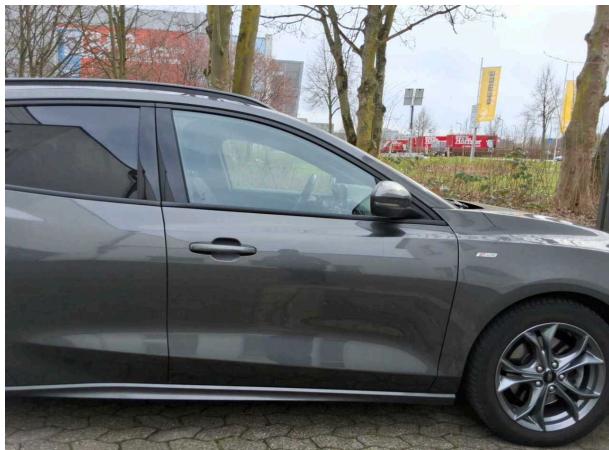
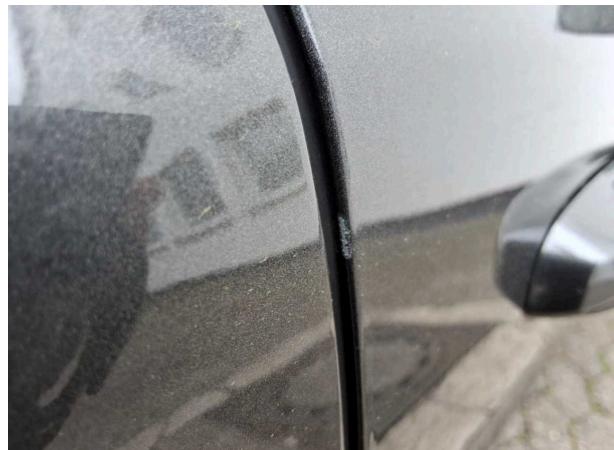
Beschädigung #1: Tür vorn rechts: Tür - Kratzer - Smart Repair

Nr.	Bauteilgruppe	Beschreibung
1	Tür vorn rechts	Tür - Kratzer - Smart Repair
2	Sonstiges	Inspektion/Wartung (07/2022 - 24 Monate / 30000km) - kein Nachweis
3	Sonstiges	Inspektion/Wartung (07/2024 - 24 Monate / 30000km) - kein Nachweis
4	Tür hinten links	Tür - Kratzer - lackieren

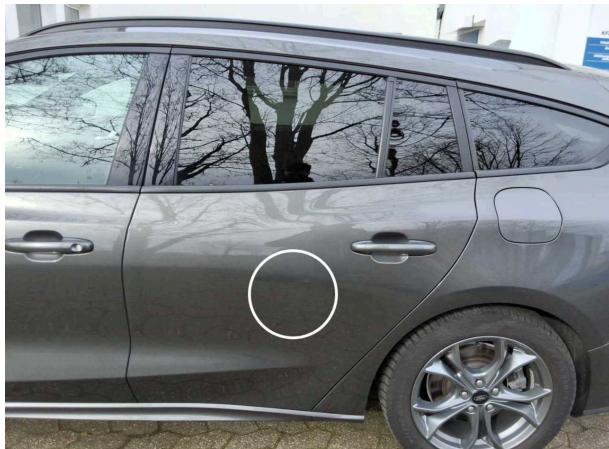
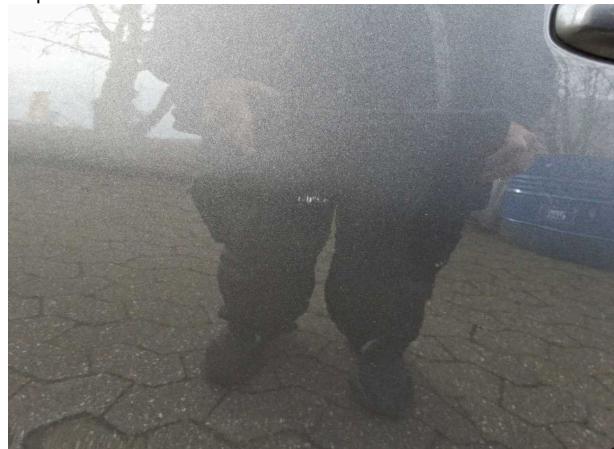
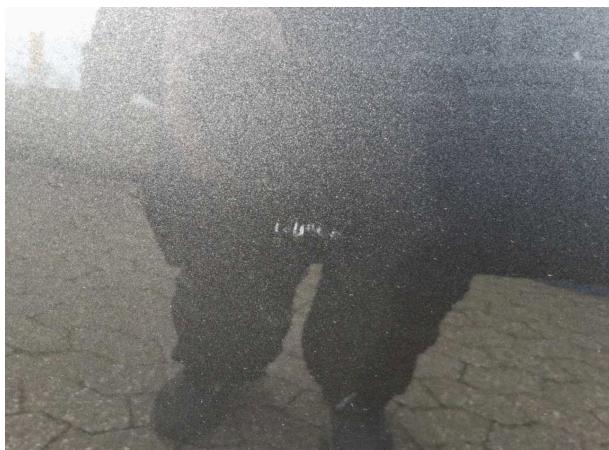
Beschädigung #4: Tür hinten links: Tür - Kratzer - lackieren

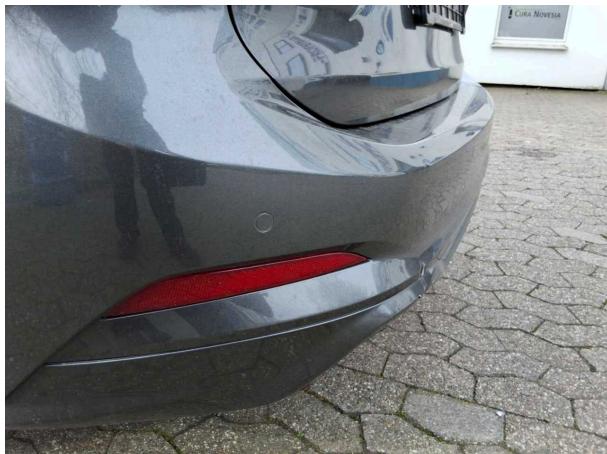
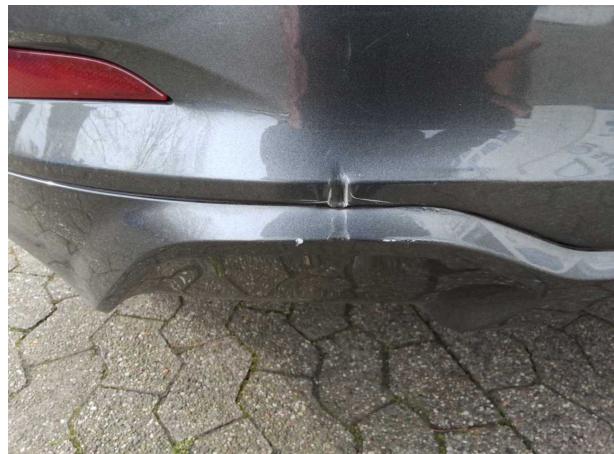
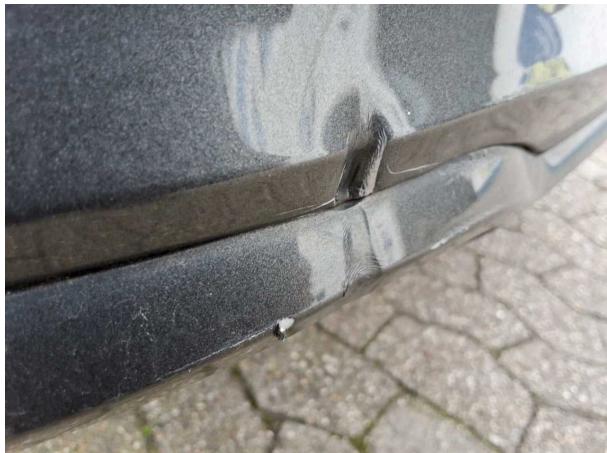
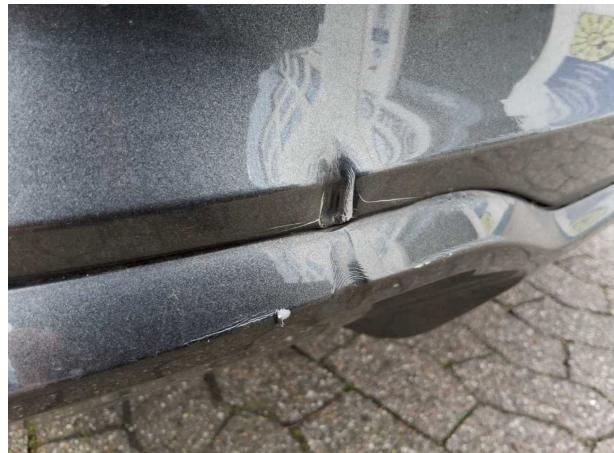
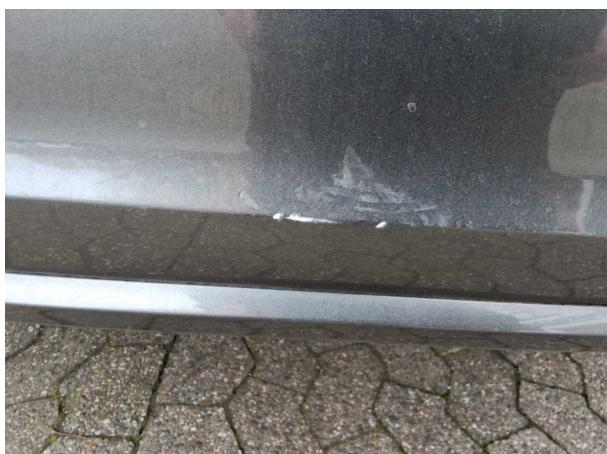
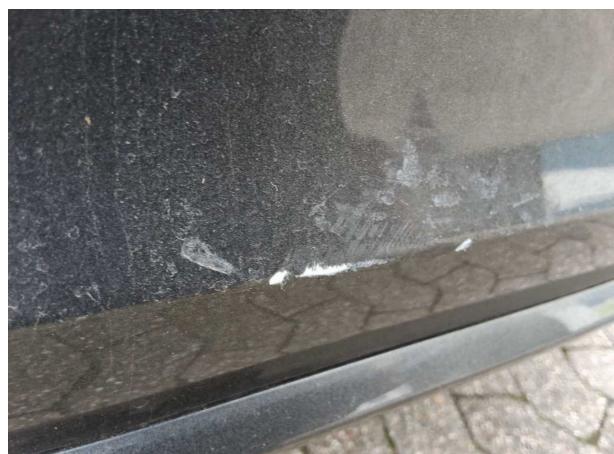
Unfall 1: Heck

Nr.	Schadenort
1	Heck

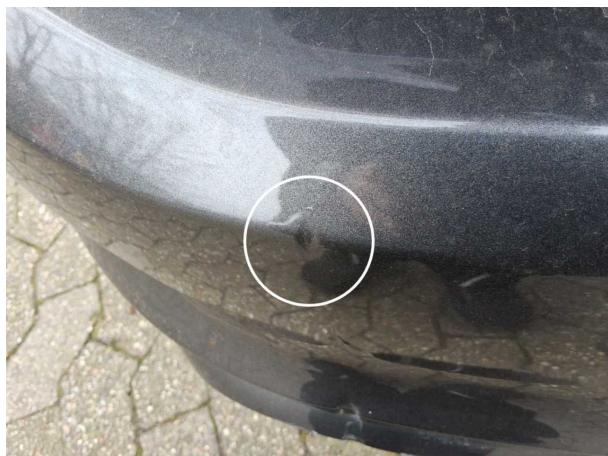
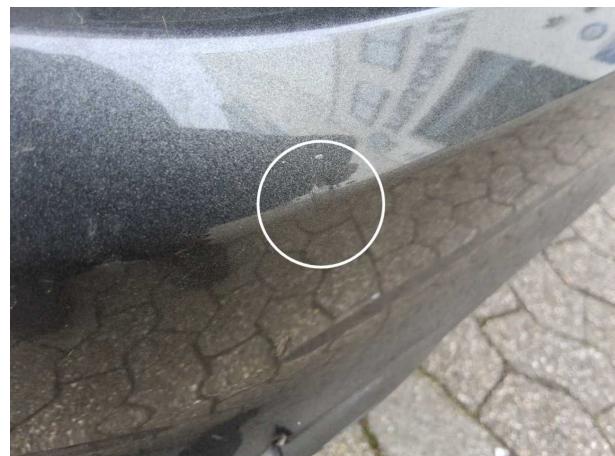
Unfall 1: Heck
