Expertise

Protokollnummer: 40851415
Auftrags-Nr / Referenz: 24981778
Besichtigungsdatum: 31.07.2025

Hersteller: Volkswagen

Modell: Touran 1.5 TSI ACT OPF DSG Comfortline

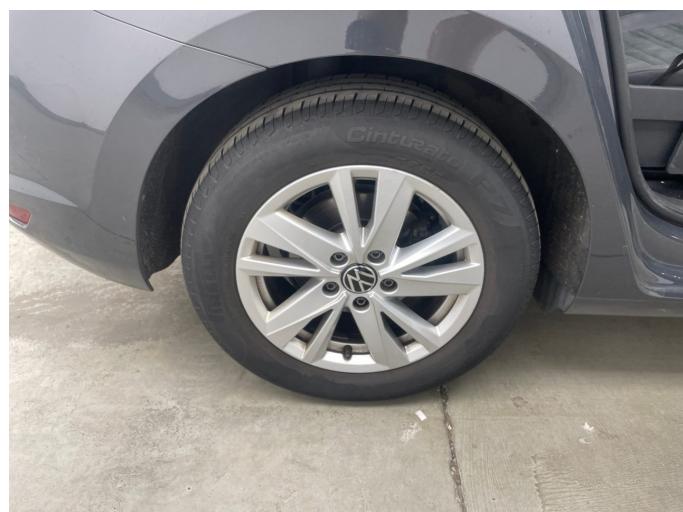
Abbildung 12: Montierte Bereifung

#	Reifengröße	Reifentyp	Hersteller	Profiltiefe
1)	205/60 R16 96V	Sommerreifen auf Leichtmetall	Pirelli	6mm / 6mm
2)	205/60 R16 96V	Sommerreifen auf Leichtmetall	Pirelli	6mm / 6mm

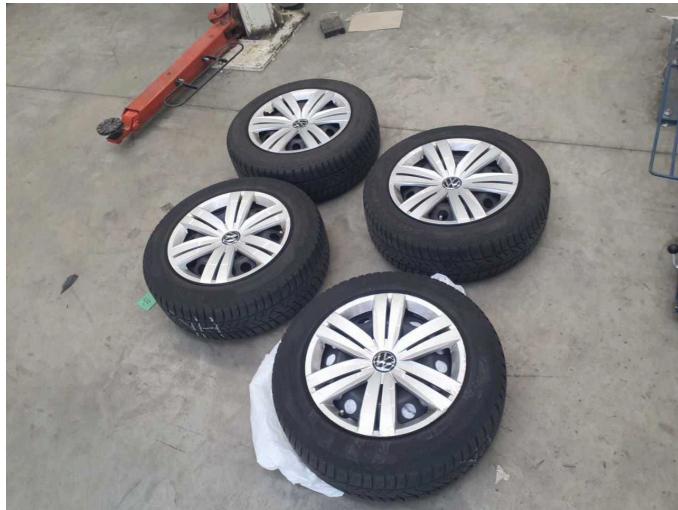
Abbildung 17: Zusatzbereifung

#	Reifengröße	Reifentyp	Hersteller	Profiltiefe
1)	205/60 R16 96H	Winterreifen (mit Notlauf) auf Stahl mit Radzierblende	Pirelli	6mm / 6mm
2)	205/60 R16 96H	Winterreifen (mit Notlauf) auf Stahl mit Radzierblende	Pirelli	6mm / 6mm

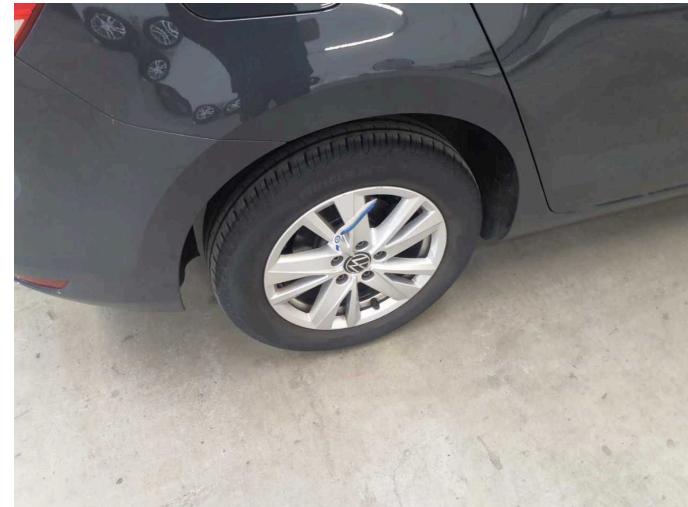
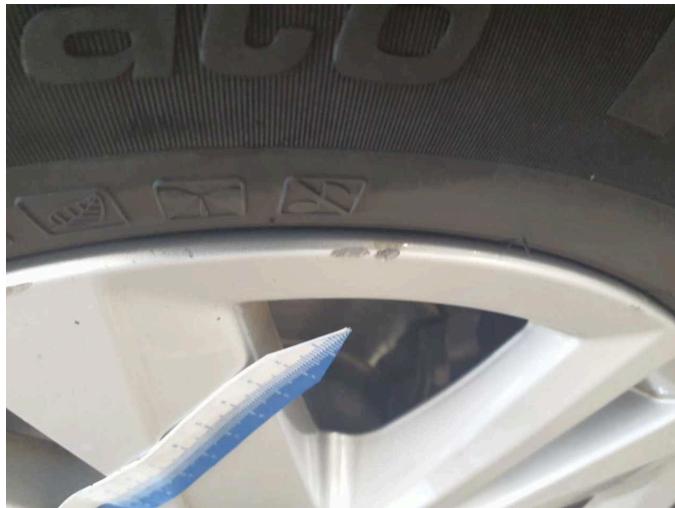
Beschädigung 2: Rad/Reifen: Leichtmetallfelge hinten rechts - verkratzt / verschürft - Wertminderung

Nr.	Bauteilgruppe	Beschreibung
1	elektrisches System	Batterie (entladen, Motorstart erschwert) - Befund festlegen - Diagnose durchführen
2	Rad/Reifen	Leichtmetallfelge hinten rechts - verkratzt / verschürt - Wertminderung
3	Motorhaube	Motorhaube - Delle(n) - instandsetzen und lackieren
4	Stossfänger hinten	Stossfänger hinten - verkratzt / verschürt - instandsetzen und lackieren
5	Stossfänger vorn	Stossfänger vorn - verformt - instandsetzen und lackieren

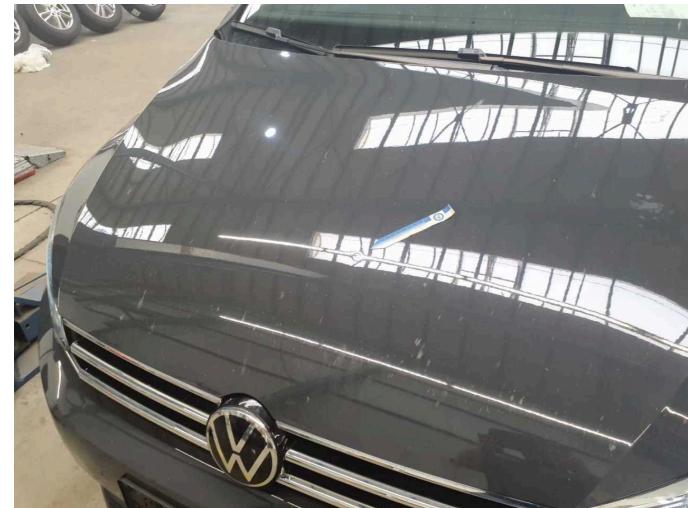
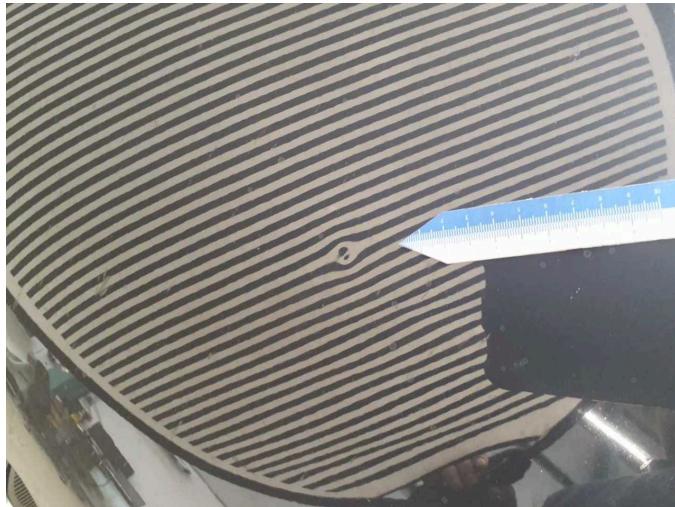
Beschädigung 3: Motorhaube: Motorhaube - Delle(n) - instandsetzen und lackieren

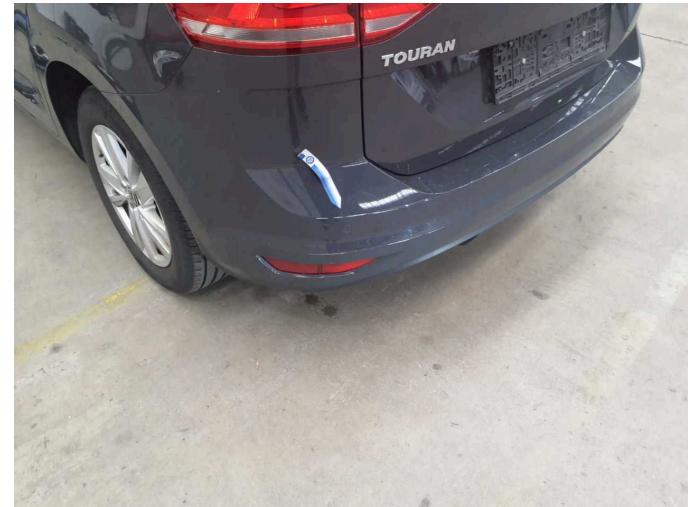
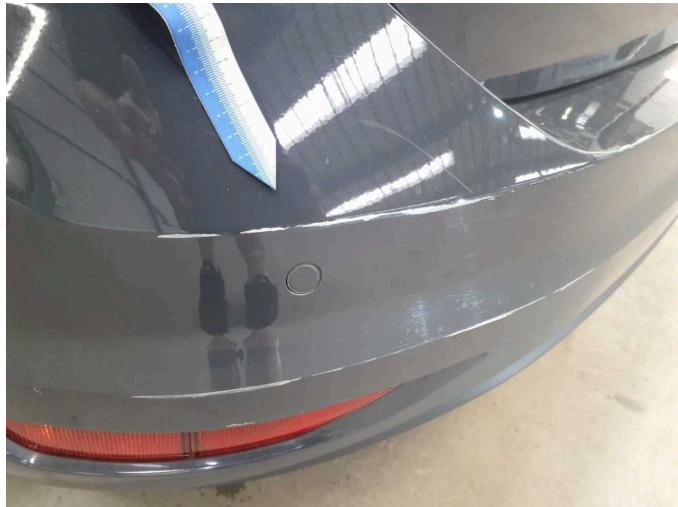
Beschädigung 4: Stoßfänger hinten: Stoßfänger hinten - verkratzt / verschürft - instandsetzen und lackieren

Beschädigung 4: Stossfänger hinten: Stossfänger hinten - verkratzt / verschürt - instandsetzen und lackieren

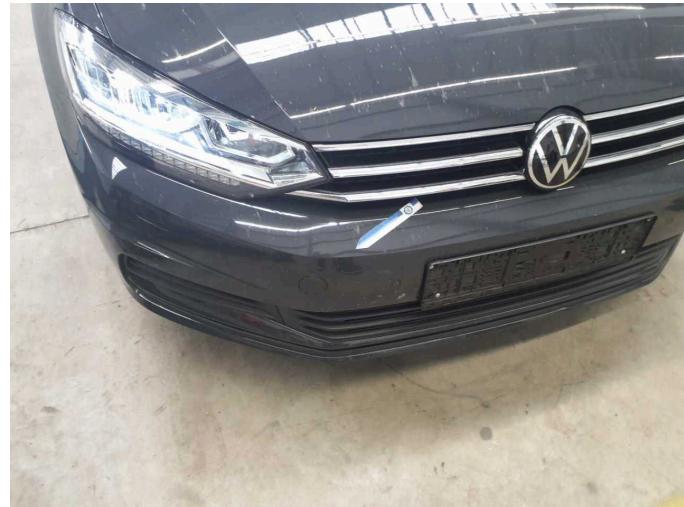
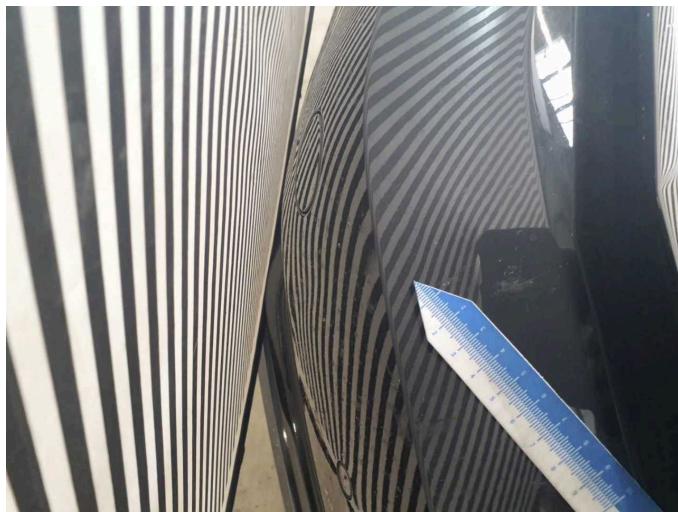
Beschädigung 5: Stossfänger vorn: Stossfänger vorn - verformt - instandsetzen und lackieren
