Expertise

Protokollnummer: 41154211
Auftrags-Nr / Referenz: 25101073
Besichtigungsdatum: 20.08.2025

Hersteller: Volkswagen

Modell: Tiguan 2.0 TDI SCR DSG Life

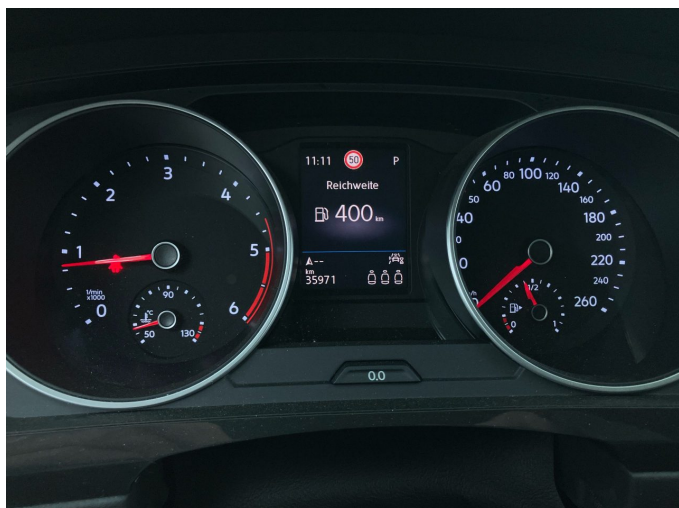
Abbildung 7: Kombiinstrument

Hersteller / Typ / Modell / Ausstattung	
Volkswagen Tiguan 2.0 TDI SCR DSG Life	
Fahrgestellnummer	WVGZZZ5N8RW018564
Laufleistung (abgelesen)	35.971 km
Erstzulassung	22.11.2023
Anzahl Halter	1
Leistung / Hubraum	110 kw / 1.968 ccm
Kraftstoffart / Zylinder	Diesel / 4
Getriebe / Anzahl Gänge	automatisiertes Schaltgetriebe / 7
Antriebsart	Frontantrieb
Fahrzeugart	Geländewagen
Farbe / Farbcode	Pure white
Türen / Sitze	5 / 5
Polsterart	Stoff
Polsterfarbe	Schwarz-Anthrazit

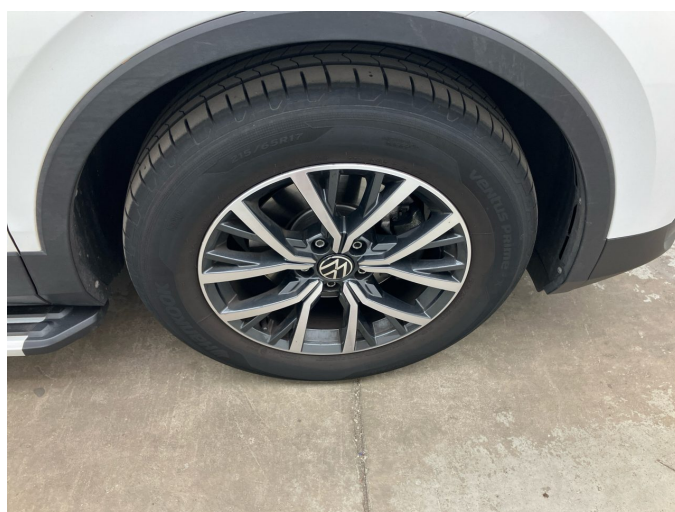
Abbildung 12: Montierte Bereifung

#	Reifengröße	Reifentyp	Hersteller	Profiltiefe
1)	215/65 R17 99V	Sommerreifen auf Leichtmetall	Hankook	6mm / 6mm
2)	215/65 R17 99V	Sommerreifen auf Leichtmetall	Hankook	6mm / 6mm

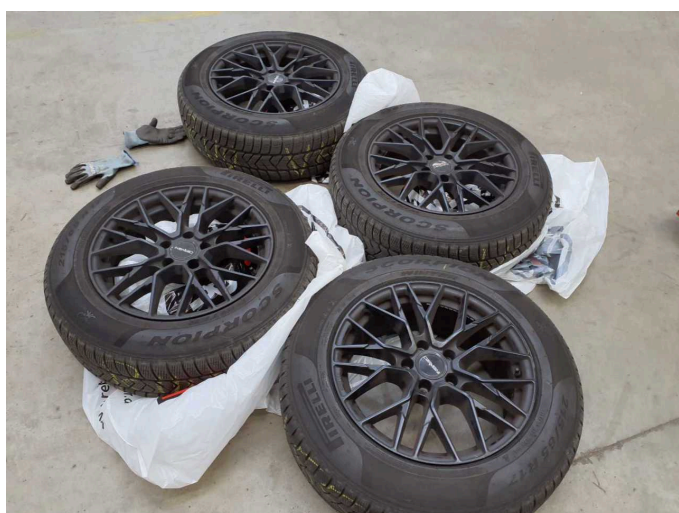
Abbildung 15: Zusatzbereifung

#	Reifengröße	Reifentyp	Hersteller	Profiltiefe
1)	215/65 R17 103H	Winterreifen auf Leichtmetall	Pirelli	6mm / 6mm
2)	215/65 R17 103H	Winterreifen auf Leichtmetall	Pirelli	6mm / 6mm

Der montierte Winterradsatz ist nicht Bestandteil der vorliegenden Fahrzeugausstattung.

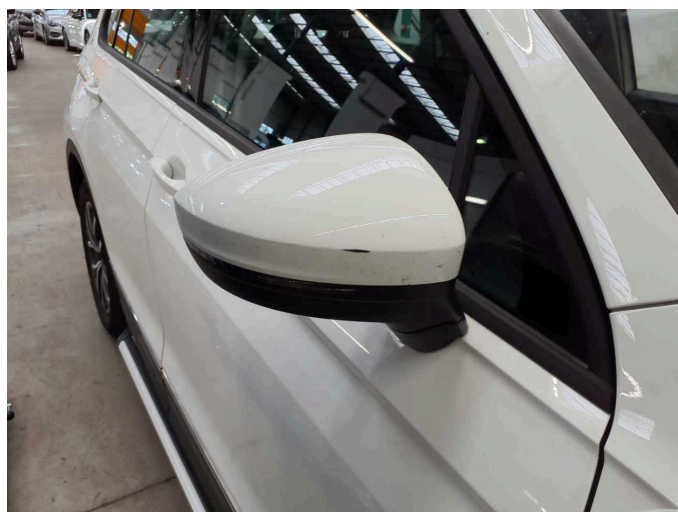
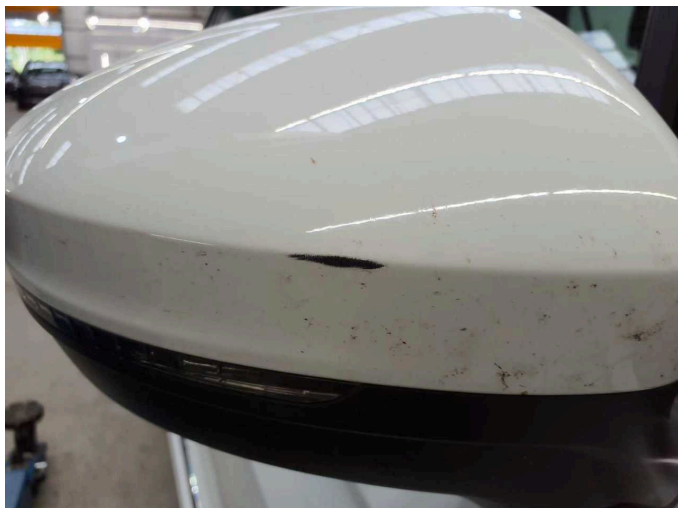
Beschädigung 1: Außenspiegel rechts: Abdeckkappe - verkratzt / verschürft - lackieren

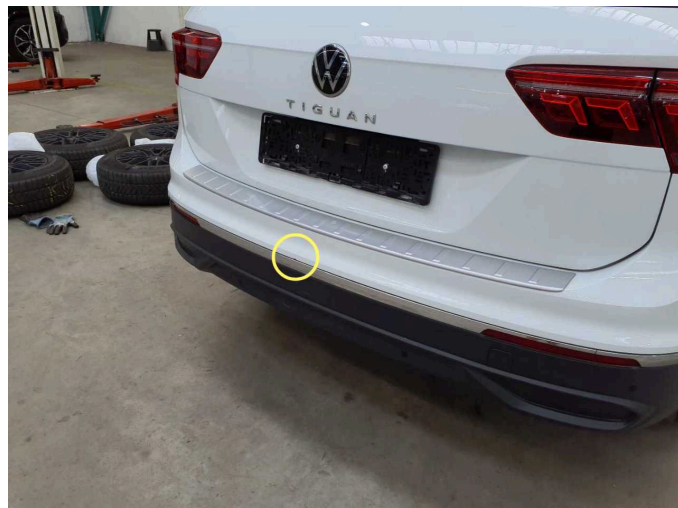
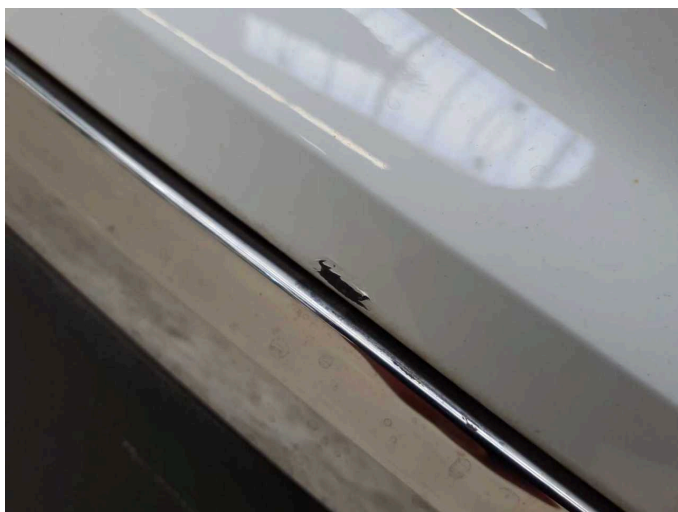
Beschädigung 2: Stossfänger hinten: Stossfänger hinten - Kratzer - lackieren

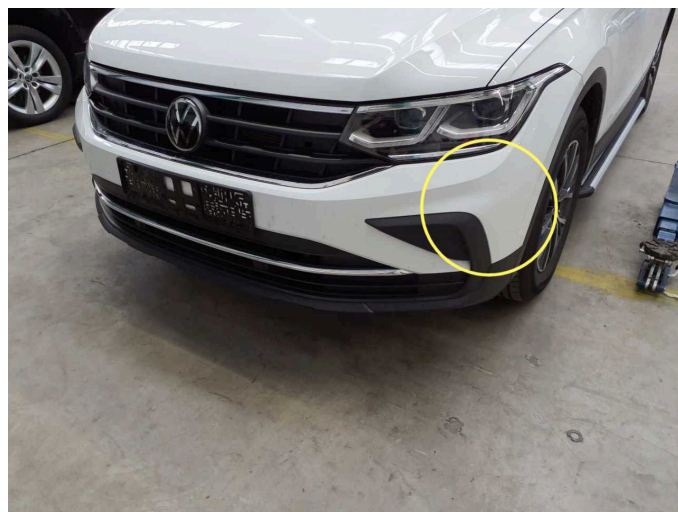
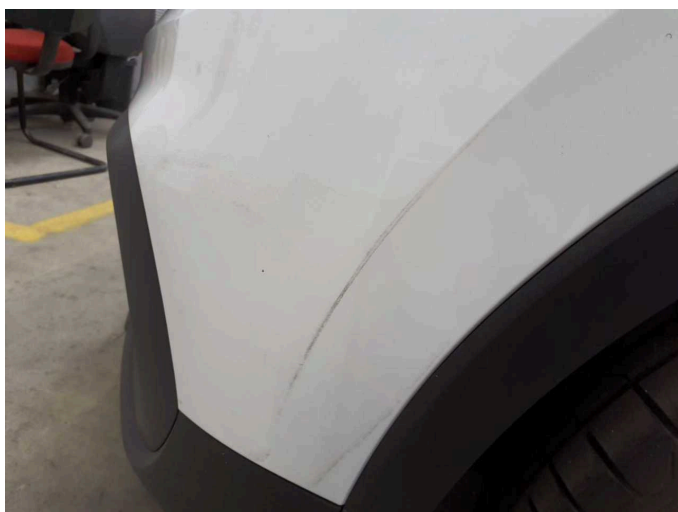
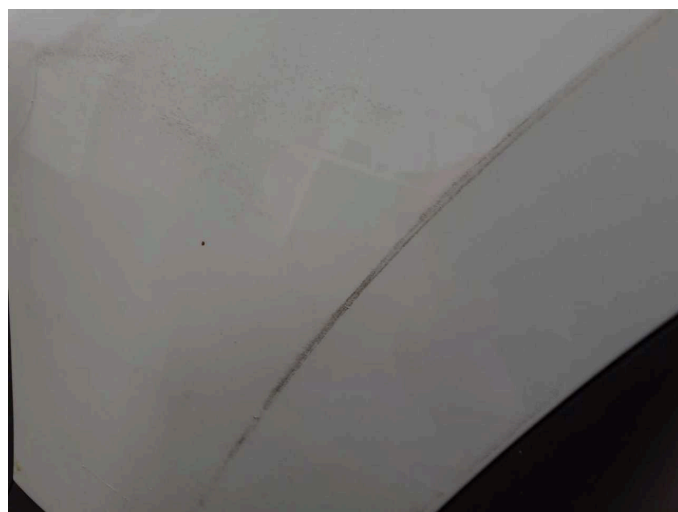
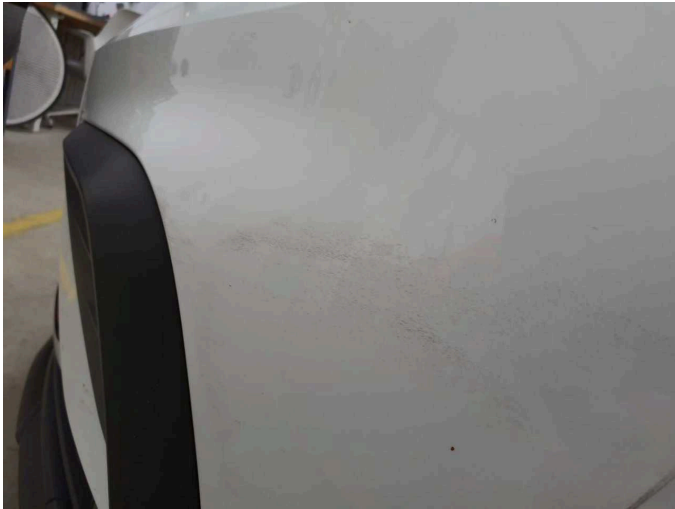
Beschädigung 3: Stossfänger vorn: Stossfänger vorn - verkratzt / verschürft - lackieren

Beschädigung 3: Stossfänger vorn: Stossfänger vorn - verkratzt /
verschürft - lackieren
