TESTPROTOKOLL - Personbil

ZZG12P Volkswagen ID.4 GTX 220 KW Mörkgrå

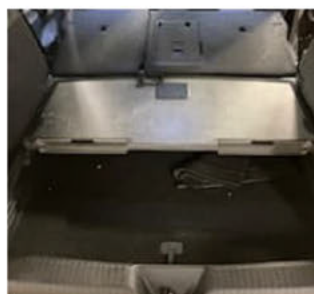
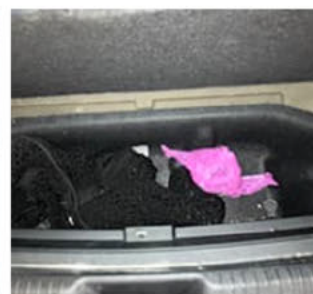
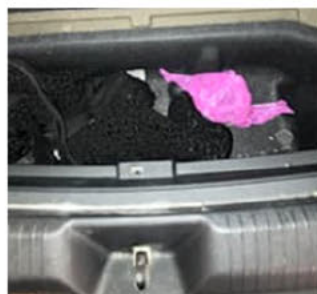
**1C.2 - Laddkablar**  
Saknas vid slutttest :: Saknad laddkabel stan

| 1C.2 Laddkablar<br>Saknas vid slutttest :: Saknad laddkabel stan | 1087 kr<br>(869 kr exkl moms) |

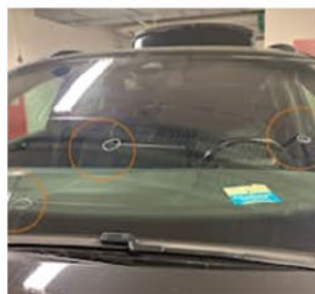
**7.1 - Vindruta**  
Stenskott med spricka, anmälan? :: Byte av vindruta

| 7.1 Vindruta<br>Stenskott med spricka, anmälan? :: Byte av vindruta | 5580 kr<br>(4 464 kr exkl moms) |

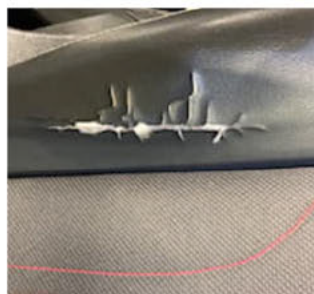
**8.2.1 - Förarsäte**  
Slitage, kostnad okänd :: Spot repair 3000 kr

| 8.2.1 Förarsäte<br>Slitage, kostnad okänd :: Spot repair 3000 kr | 3000 kr<br>(2 400 kr exkl moms) |

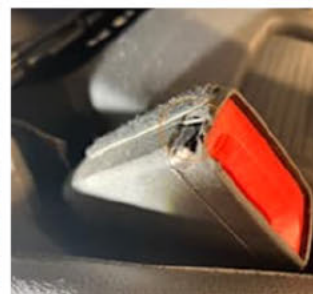
**10.1 - Övrigt**  
Bälteshållare Passagerarstol

| 10.1 Övrigt<br>Bälteshållare Passagerarstol | 2500 kr<br>(2 000 kr exkl moms) |
