KRA01A

Volkswagen Passat Variant GTE 1.4 TSI ACT OPF  
DSG Sequential 218hp 2023 Svart

VIN: WWWZZZ3CZPE011334

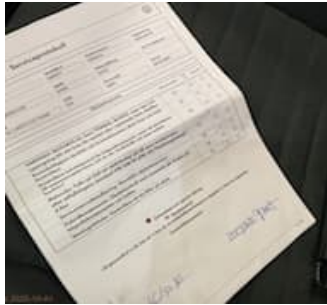
**1B.1 - Service**  
:: Service ej utförd enligt serviceplan

| Chassi | :: Service ej utförd enligt serviceplan | 20000 kr |

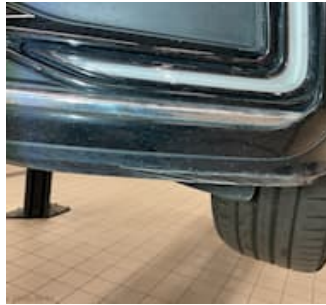
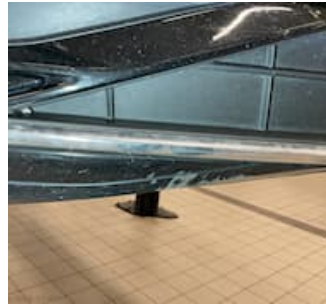
**7.4.1 - Stötfångare fram**  
:: Lack hålje/stötfångare nederdel fram

| Framvagn/bakvagn | 7.4.1 Stötfångare fram | 8267 kr |
| Kommunikation | :: Lack hölje/stötfångare nederdel fram | |

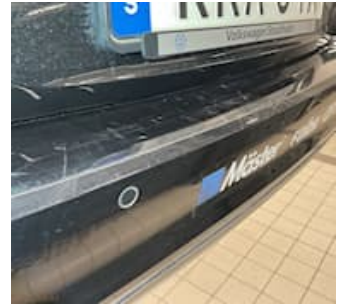
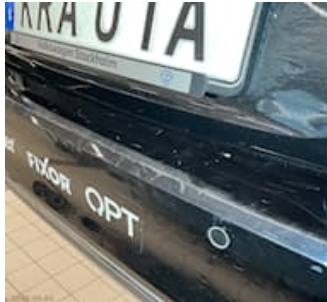
**7.4.2 - Stötfångare bak**  
:: Lack hålje/stötfångare övredel bak

| Lampor | 7.4.2 Stötfångare bak | 6608 kr |
| Lås/Fjärr | :: Lack hölje/stötfångare övredel bak | |

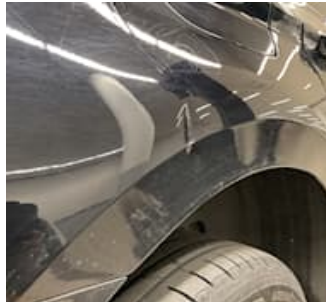
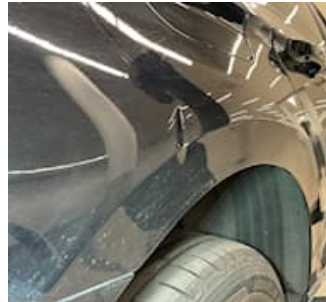
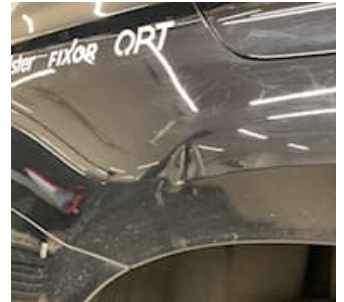
**7.4.9 - Bakskärm höger**  
:: Buckla skärm bak, kräver rikt av plåt och omlack 5\*5 cm

| Bromsar | 7.4.9 Bakskärm höger | 10385 kr |
| Styrsystem | :: Buckla skärm bak, kräver rikt av plåt och omlack 5*5 cm | |

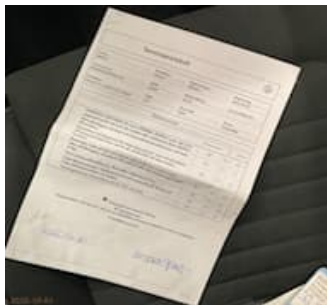
**10.3.1 - Övrigt**  
Obs! Service protokoll för 2024-2025 saknas vid test.
