TESTPROTOKOLL - Personbil

FHH72Y

Volkswagen GOLF SPORTSCOMBI 1.5 TSI ACT PF GT  
FWD (150hk) SVART

VIN: WWWZZZCD6PW524292

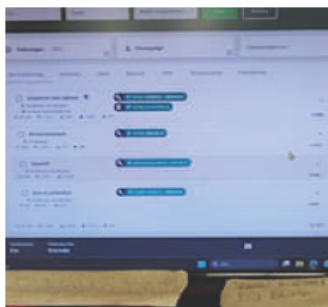
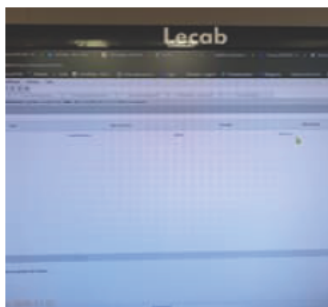
**1B.1 - Service**

| Skick | Anmärkningar | Beräknad rep. kostnad<br>(Inkl. moms) |
|---|---|---|
| Service | 1B.1 Service<br>Finns ingen digital historik +service | 40000 kr |

Finns ingen digital historik +service

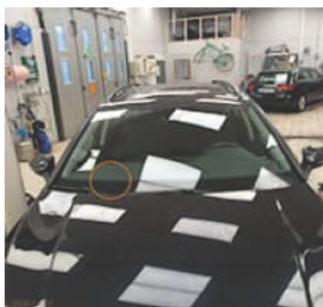
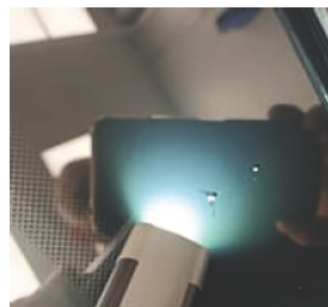
**7.1 - Vindruta**

| Skick | Anmärkningar | Beräknad rep. kostnad<br>(Inkl. moms) |
|---|---|---|
| Elektrisk/hybrid | 7.1 Vindruta<br>Stenskott med sprickbildning i svarta del | 16000 kr |

Stenskott med sprickbildning i svarta del

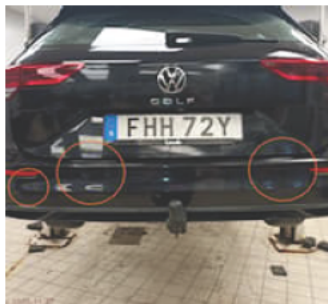
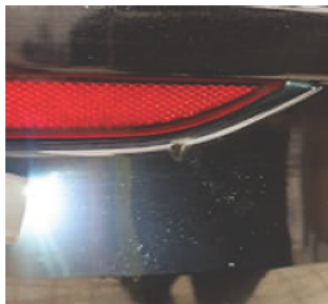
| Skick | Anmärkningar | Beräknad rep. kostnad<br>(Inkl. moms) |
|---|---|---|
| Chassi | 7.4.2 Stötfångare bak<br>Strukturskador | 0 kr |

**7.4.2 - Stötfångare bak**  
Strukturskador

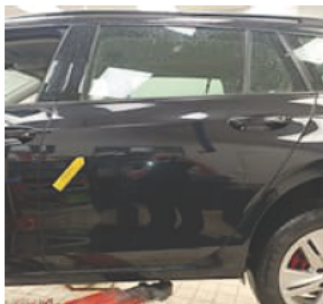
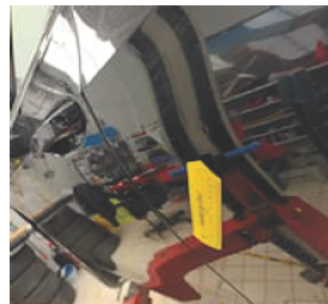
| Skick | Anmärkningar | Beräknad rep. kostnad<br>(Inkl. moms) |
|---|---|---|
| Framvagn/bakvagn | 7.4.6 Bakdörr vänster<br>Buckla mitt på dörr | 2000 kr |

**7.4.6 - Bakdörr vänster**  
Buckla mitt på dörr

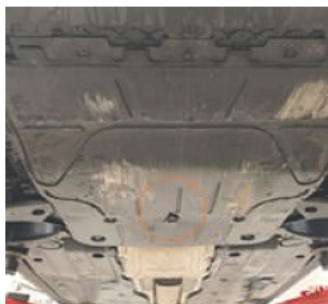
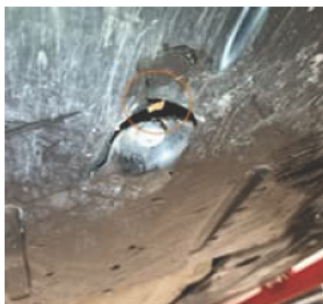
| Skick | Anmärkningar | Beräknad rep. kostnad<br>(Inkl. moms) |
|---|---|---|
| Lås/Fjärr | 10.2 Övrigt<br>Bukplast trasig | 1500 kr |

**10.2 - Övrigt**  
Bukplast trasig

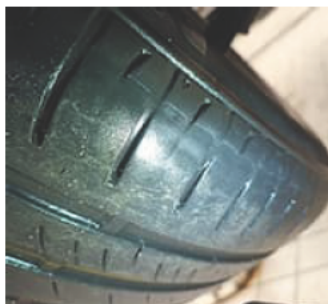
| Skick | Anmärkningar | Beräknad rep. kostnad<br>(Inkl. moms) |
|---|---|---|
| Lampor | 10.1 Övrigt<br>Sliter snett,hjulinställning | 1500 kr |

**10.1 - Övrigt**  
Sliter snett, hjulinställning
