# TESTPROTOKOLL - Personbil

## Volvo V90 B5 Cross Country AWD Mildhybrid Diesel (235hk) VIT

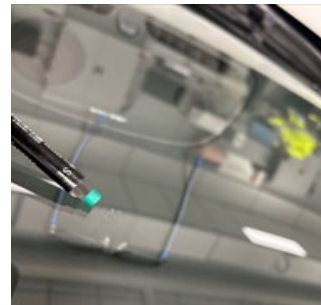
7.1 - Vindruta  
Sprucken stenskott. Anmälan eller  
kostnad

**7.1 Vindruta**  
Sprucken stenskott. Anmälan eller kostnad

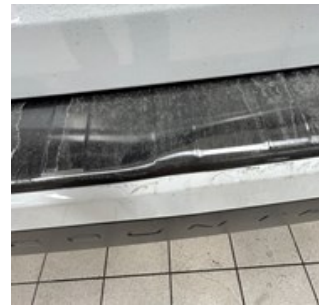
7.4.2 - Stötfångare bak  
Prydnads list lös. Ej original

**7.4.2 Stötfångare bak**  
Prydnads list lös. Ej original
