DCB26E Volvo XC60 B4 AWD Geartronic 197hp 2021 Mörkgrå

VIN: YV1UZK5VCM1827550

Helhetsbedömning

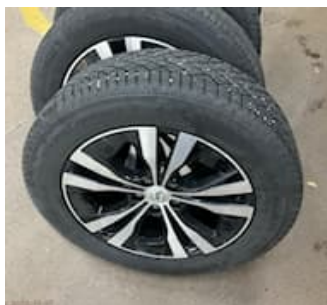
Somnardäck fram:  
VF: Under 3mm, HF: Under  
3mmSomnardäck bak:  
VB: 5mm, HB: 5mmVinterdäck fram:  
VF: 4mm, HF: 4mmVinterdäck bak:  
VB: 6mm, HB: 6mmLaddkabel, Typ2:  
Ska ej ingåLaddkabel, 230V/Schuko:  
Ska ej ingå

6.7.14 - Vinterdäck förarsida fram

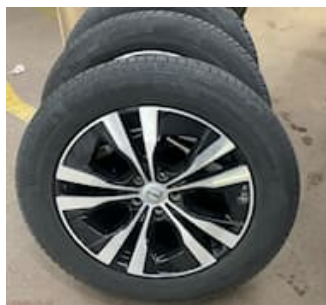
6.7.15 - Vinterdäck passagerarsida fram

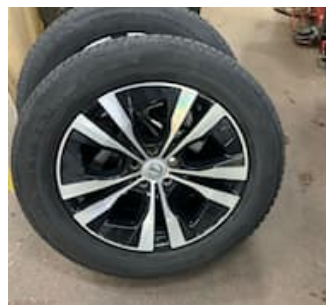
6.7.16 - Vinterdäck förarsida bak

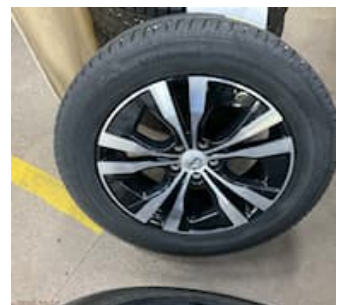
6.7.17 - Vinterdäck passagerarsida bak

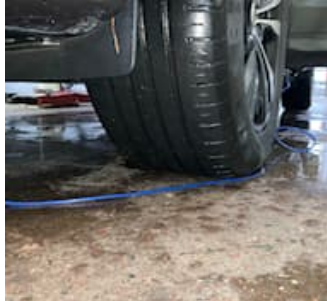
| Chassi | ✓ | 6.7.1 Sommardäck Vänster Fram | 2708 kr |

6.7.1 - Sommardäck Vänster Fram  
:: Däck 18" byte

| Framvagn/bakvagn | ✓ | :: Däck 18" byte | |

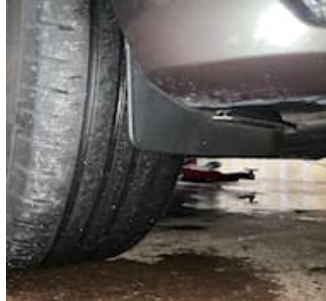
| Kommunikation | ✓ | 6.7.2 Sommardäck Höger Fram | 2708 kr |

6.7.2 - Sommardäck Höger Fram  
:: Däck 18" byte

| Lampor | ✓ | :: Däck 18" byte | |

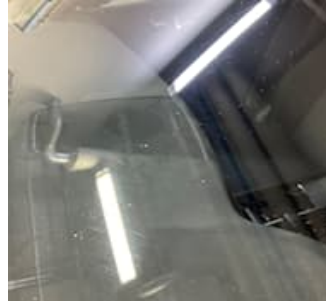
| Lås/Fjärr | ✓ | 7.1.2 Vindruta stenskott - lagas | 100 kr |

7.1.2 - Vindruta stenskott - lagas  
:: Självrisk reparation stenskott

| Bromsar | ✓ | :: Självrisk reparation stenskott | |

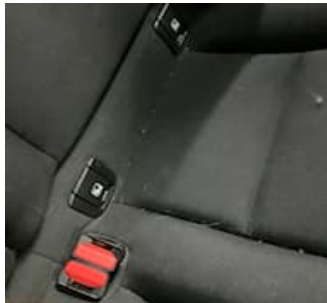
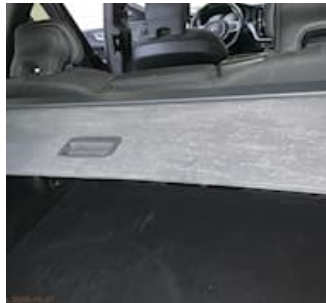
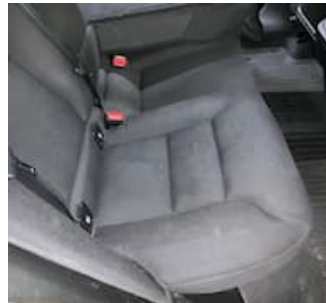
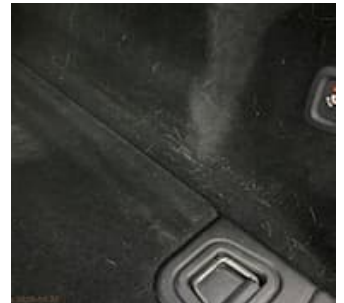
| Styrsystem | ✓ | 9.1.1 Klädseltvätt | 4326 kr |

9.1.1 - Klädseltvätt  
:: Pälsdjur sanering (helbil) (3845 kr), Extra rengöring klädsel (481 kr)

| Däck & fälg | ⚠ | :: Pälsdjur sanering (helbil) (3845 kr), Extra rengöring klädsel (481 kr) | |
