## Expertise

Protokollnummer: 41755684  
Auftrags-Nr / Referenz: 25238467  
Besichtigungsdatum: 30.09.2025

Modell: V60 T6 AWD Recharge Geartronic RDesign

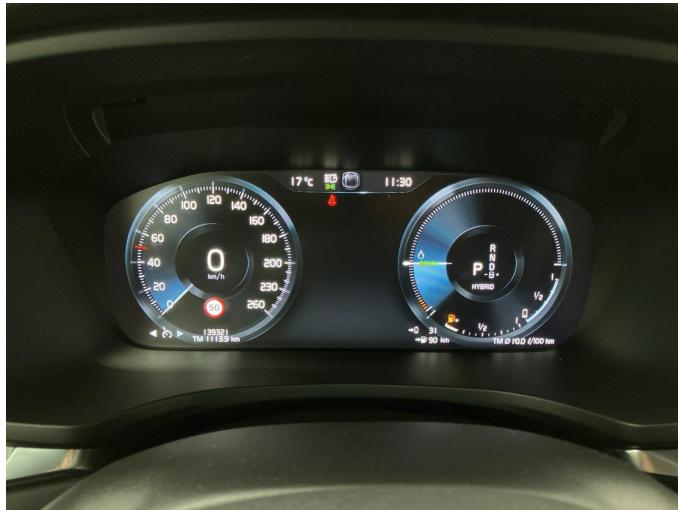
Abbildung 7: Kombiinstrument

Fahrgestellnummer	YV1ZWBVFVDM1450268
Laufleistung (abgelesen)	139.321 km
Erstzulassung	09.06.2021
Anzahl Halter	1
Nächste HU (Bericht lag vor)	06/2026
Leistung / Hubraum	186 kw / 1.969 ccm
Kraftstoffart / Zylinder	Hybr.B/E ext.aufl / 4
Getriebe / Anzahl Gänge	Automatik / 8
Antriebsart	Allradantrieb
Fahrzeugart	PKW Kombi
Farbe / Farbcode	Onyx Schwarz-Metallic
Türen / Sitze	5 / 5
Polsterart	Stoff/Leder Kombination
Polsterfarbe	Grau

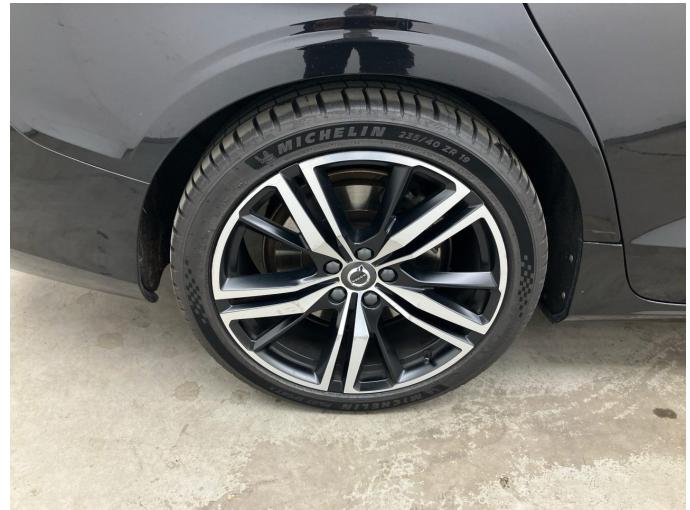
Abbildung 12: Montierte Bereifung

#	Reifengröße	Reifentyp	Hersteller	Profiltiefe
1)	235/40 R19 96Y	Sommerreifen auf Leichtmetall	Michelin	5mm / 5mm
2)	235/40 R19 96Y	Sommerreifen auf Leichtmetall	Michelin	5mm / 5mm

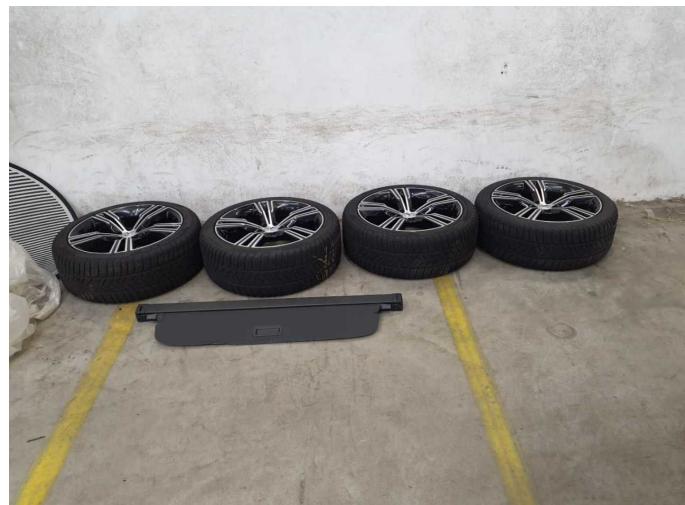
Abbildung 16: Zusatzbereifung

#	Reifengröße	Reifentyp	Hersteller	Profiltiefe
1)	235/40 R19 96V	Winterreifen auf Leichtmetall	Pirelli	5mm / 5mm
2)	235/40 R19 96V	Winterreifen auf Leichtmetall	Pirelli	5mm / 5mm

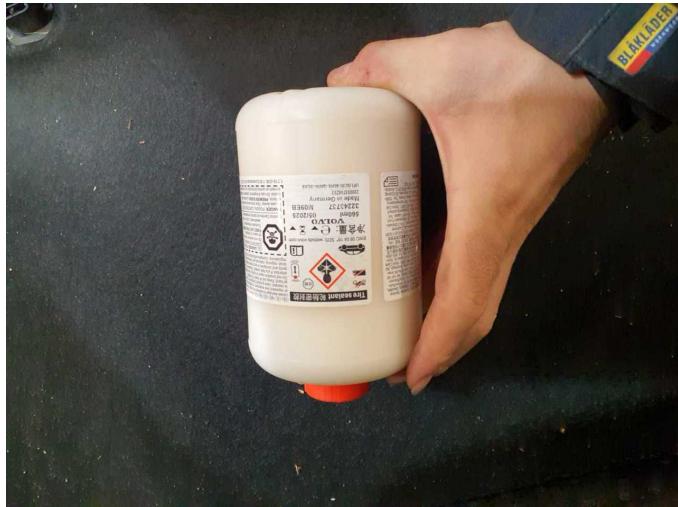
**Beschädigung 1:** Ausrüstung: Tirefit Füllmittel - abgelaufen - erneuern

Nr.	Bauteilgruppe	Beschreibung
1	Ausrüstung	Tirefit Füllmittel - abgelaufen - erneuern
2	Tür hinten links	Tür - Kratzer - Smart Repair
3	Seitenwand rechts	Seitenwand - Kratzer - lackieren
4	2.Radsatz	2 Leichtmetallfelgen - Kratzer - Wertminderung

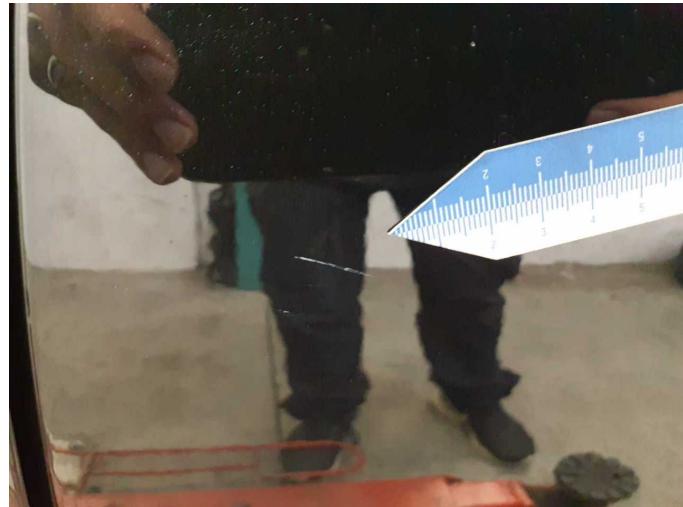
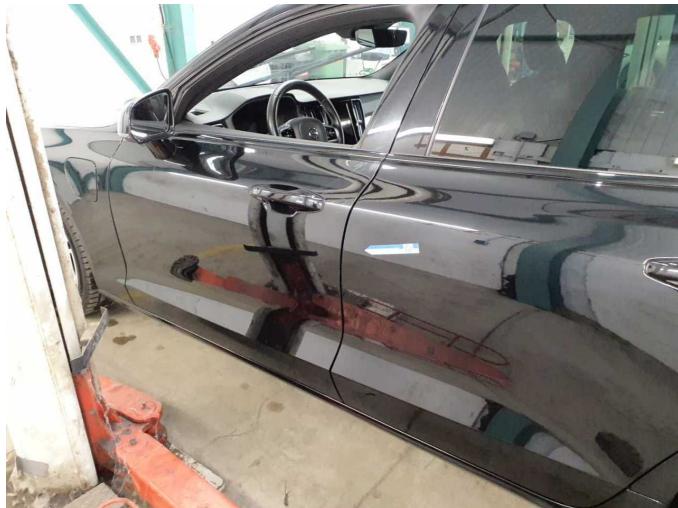
**Beschädigung 2:** Tür hinten links: Tür - Kratzer - Smart Repair

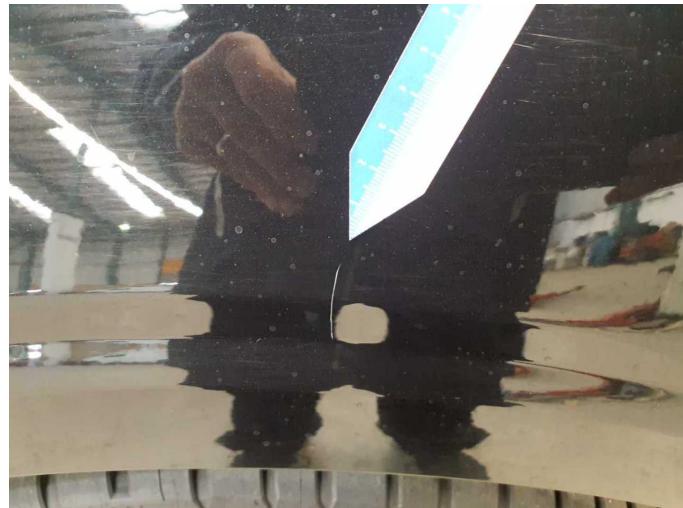
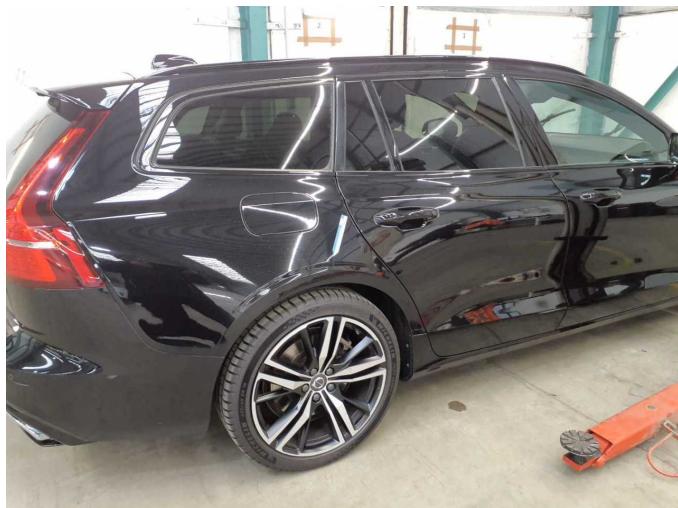
**Beschädigung 3:** Seitenwand rechts: Seitenwand - Kratzer - lackieren

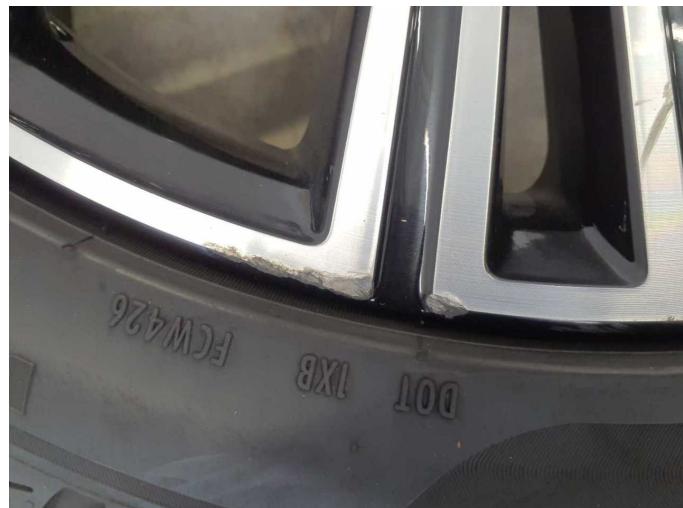
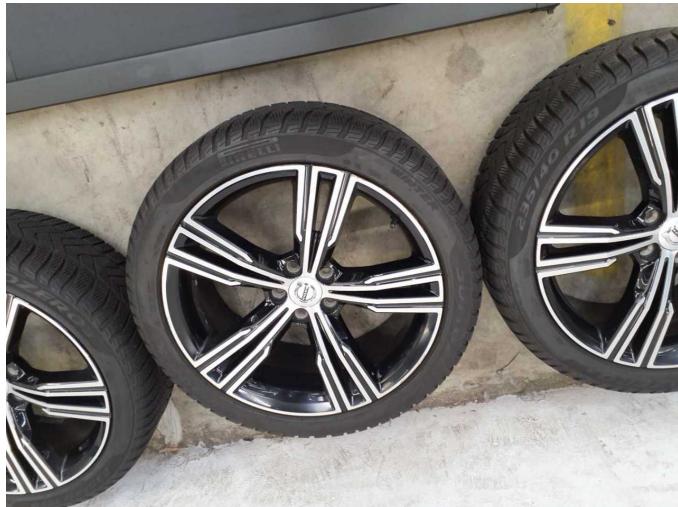
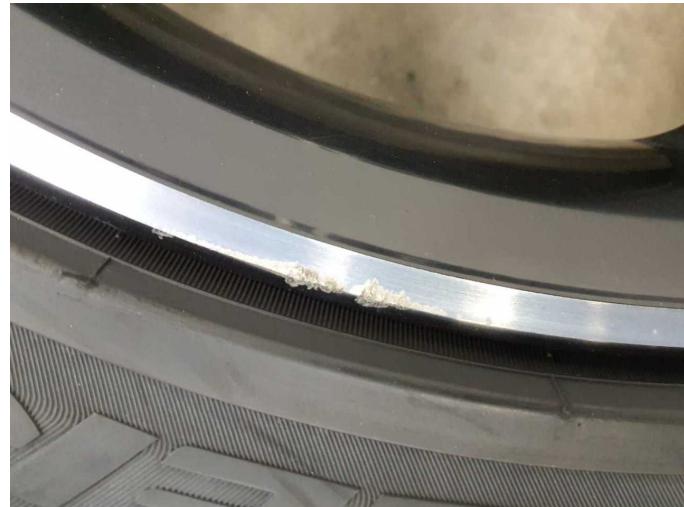
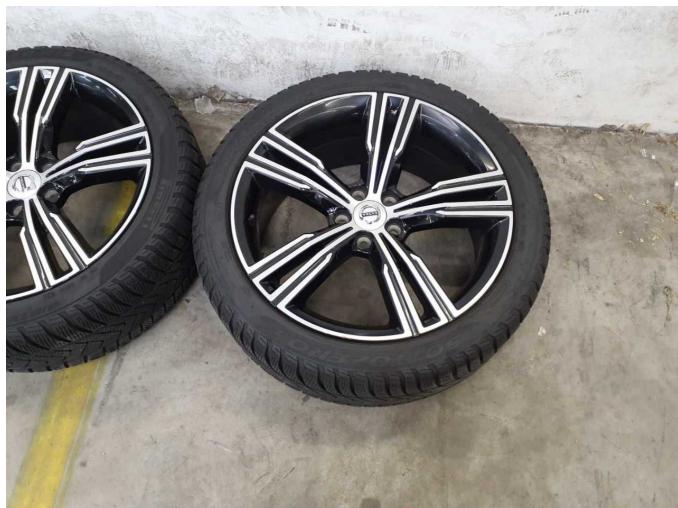
**Beschädigung 4:** 2.Radsatz: 2 Leichtmetallfelgen - Kratzer - Wertminderung
