Hersteller / Typ: Jeep Compass Limited Plug-In Hybrid 4WD

Leasingfahrzeugbewertung

Auftr.-Nr: S16081
Kennzeichen: WI-I7827E

Schadensbilder

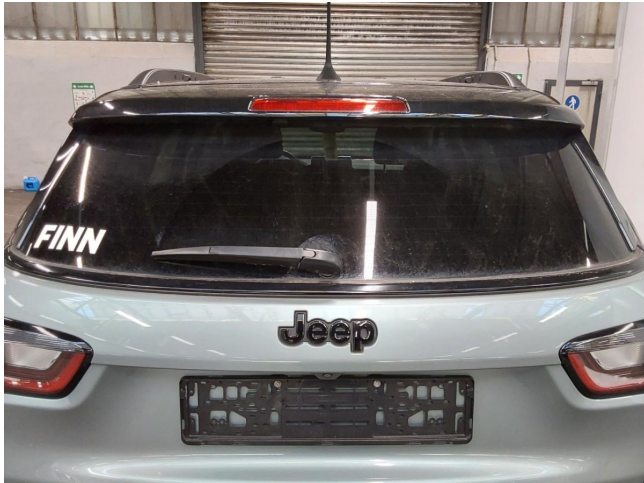
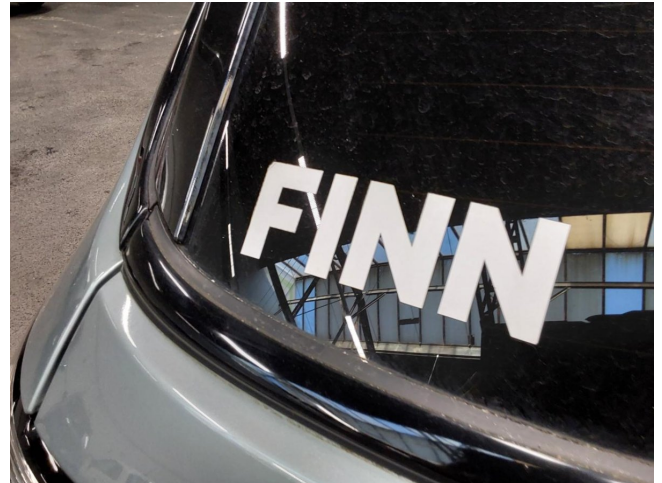
Heckscheibe Beklebt - Beklebung entfernen

2.	Heckscheibe Beklebt - Beklebung entfernen					10,00 €		100 %		10,00 €	
3.	Stoßfänger Hinten Kratzer - Smart Repair					300,00 €		100 %		300,00 €	
4.	Stoßfänger Verkleidung Hinten Kratzer - ersetzen					180,00 €		100 %		180,00 €	
Zwischensumme (Netto)						640,00 €				640,00 €	
Technischer Zustand / Zustandsbeschreibung											
LNR	Beschreibung - Reparaturart					Reparaturkosten		Anteil		Minderwert

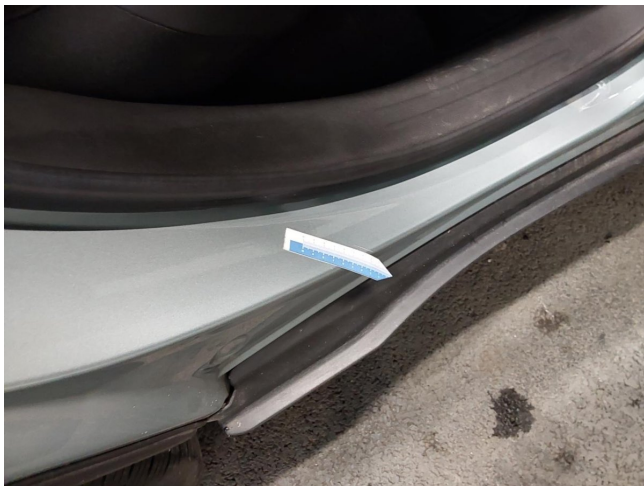
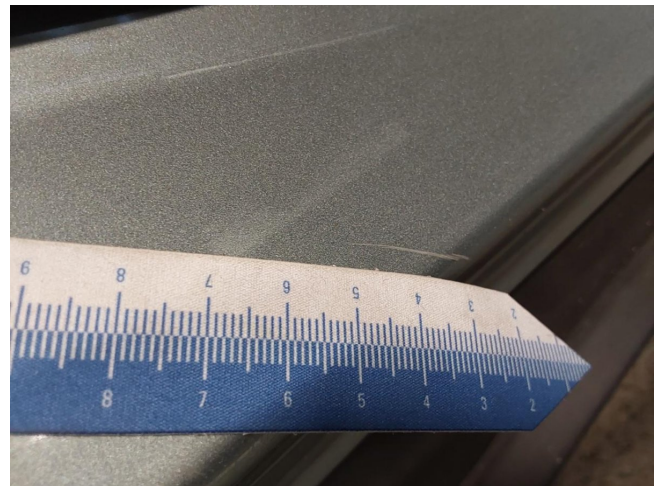
Einstieg HR Kratzer - Smart Repair

Unfallfreiheit		Unfallfrei = ja									
Optischer Zustand											
LNR	Beschreibung - Reparaturart					Reparaturkosten		Anteil		Minderwert	
1.	Einstieg HR Kratzer - Smart Repair					150,00 €		100 %		150,00 €

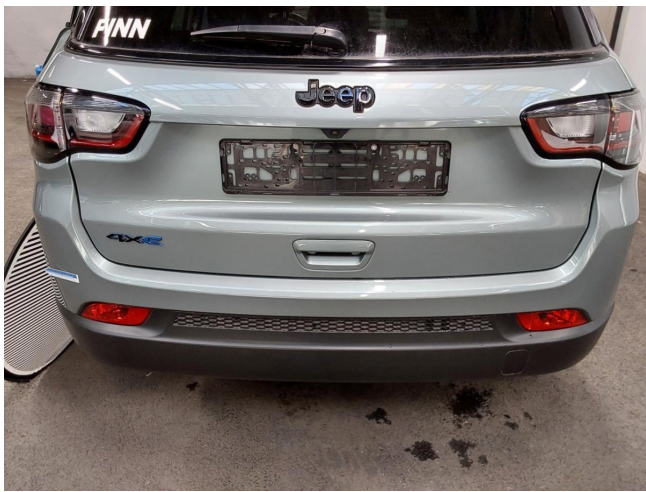
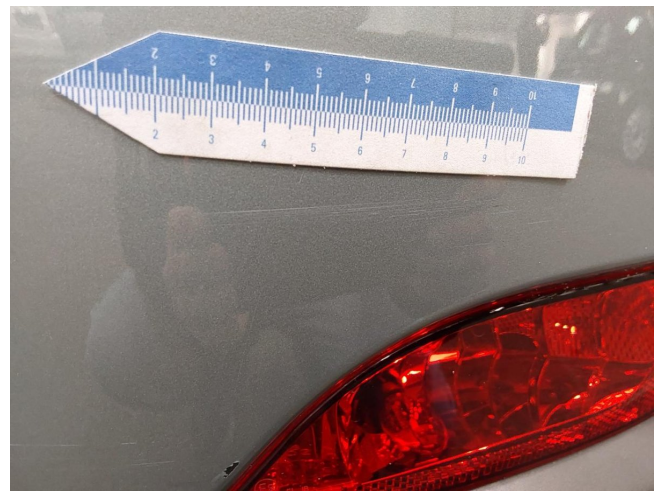
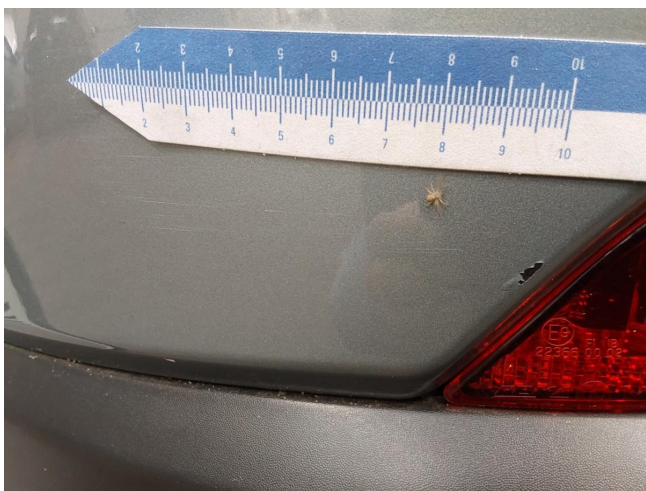
Stoßfänger Hinten Kratzer - Smart Repair

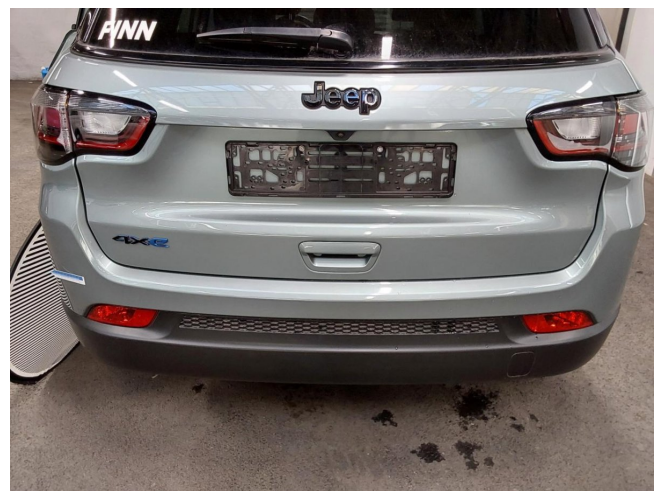
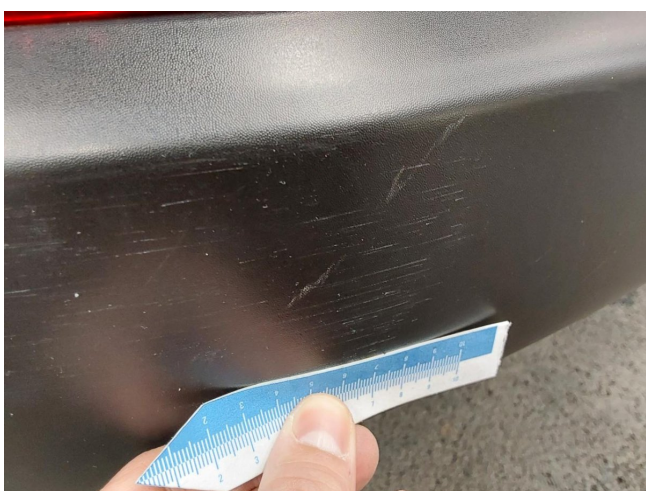
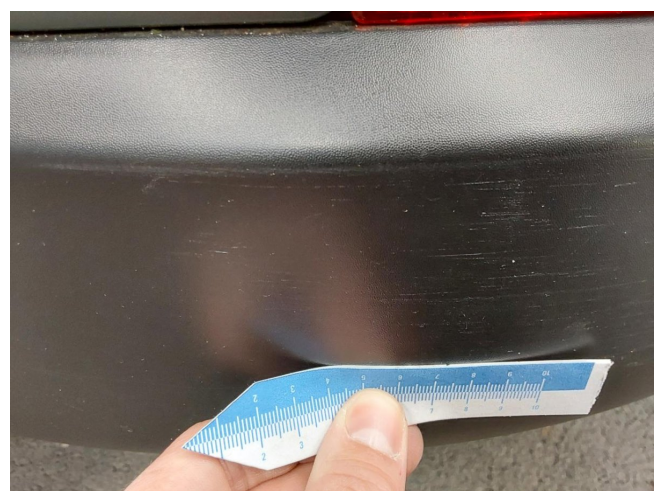
Stoßfänger Verkleidung Hinten Kratzer - ersetzen
