Hersteller / Typ: Jeep Compass Limited Plug-In Hybrid 4WD

Auftr.-Nr: S13678

**Leasingfahrzeubewertung**

**Leasingfahrzeugbewertung**

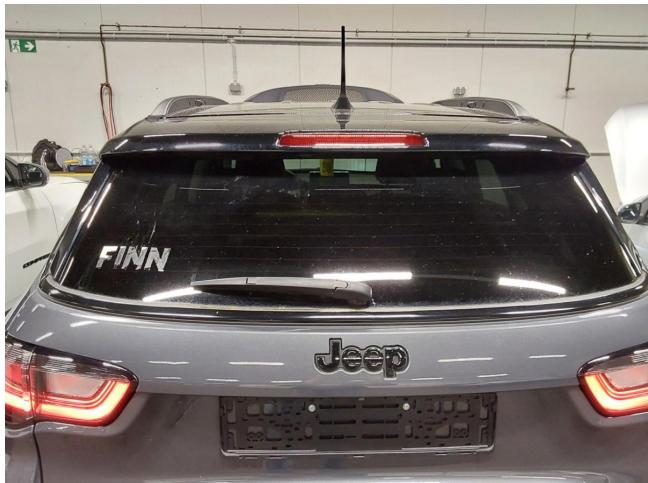
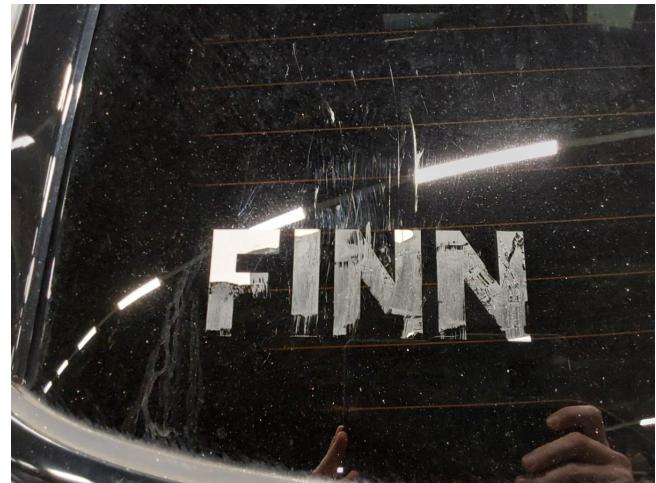
Heckscheibe Beklebt - entfernen

1.	Dach Dellen - Instandsetzen		160,00 €	100 %	160,00 €						
2.	Einstieg HR Delle Kratzer - Instandsetzen		250,00 €	100 %	250,00 €						
3.	Heckscheibe Beklebt - entfernen		10,00 €	100 %	10,00 €

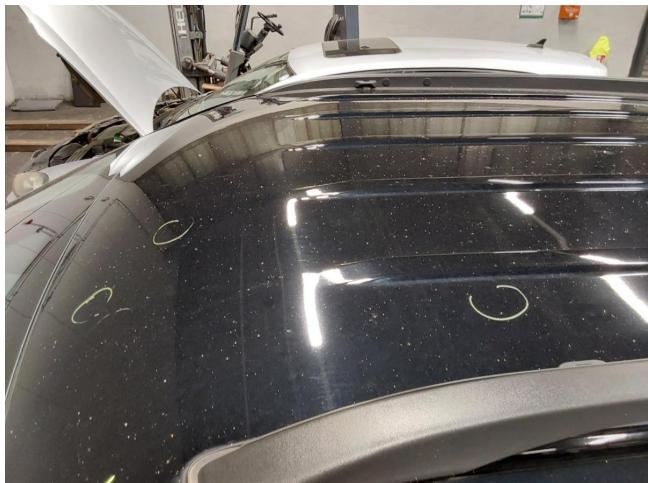
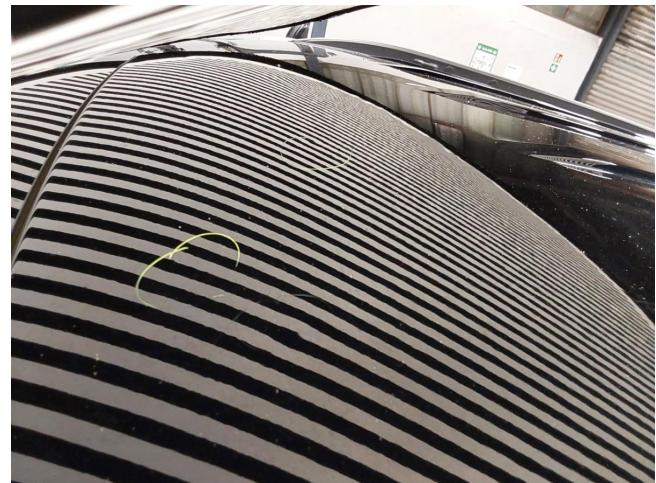
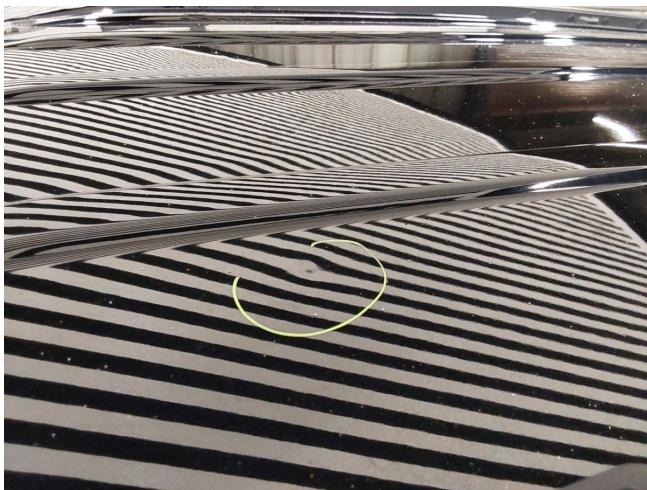
Dach Dellen - Instandsetzen

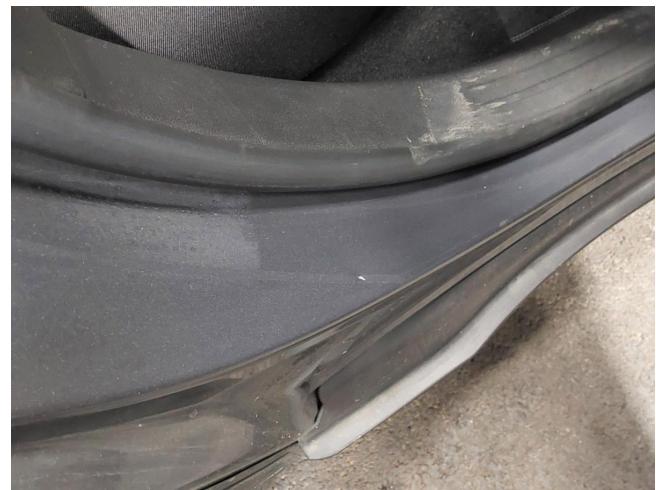
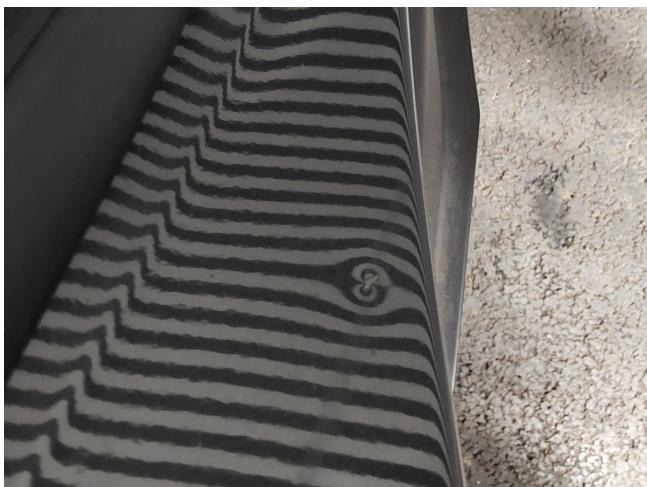
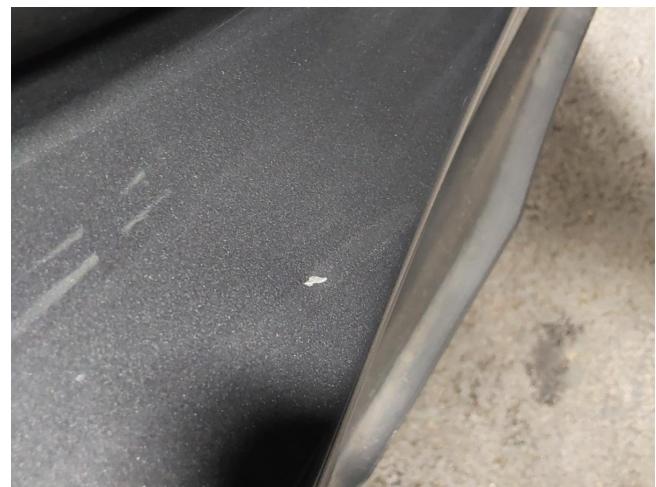
Einstieg HR Delle Kratzer - Instandsetzen

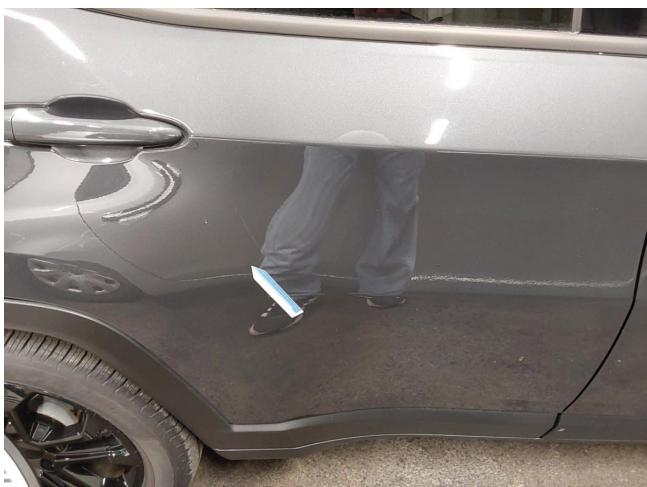
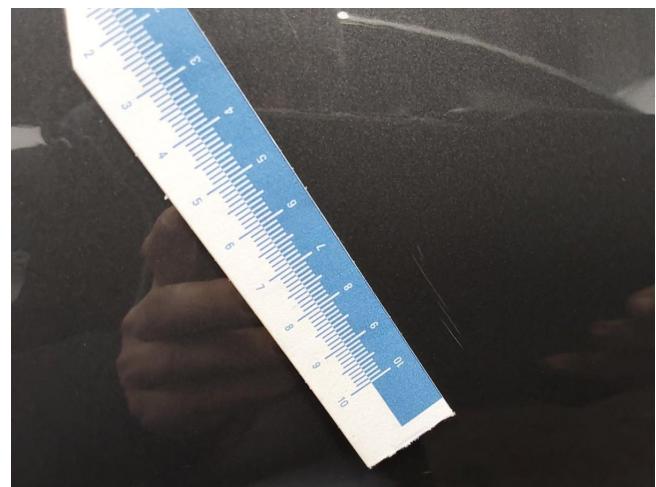
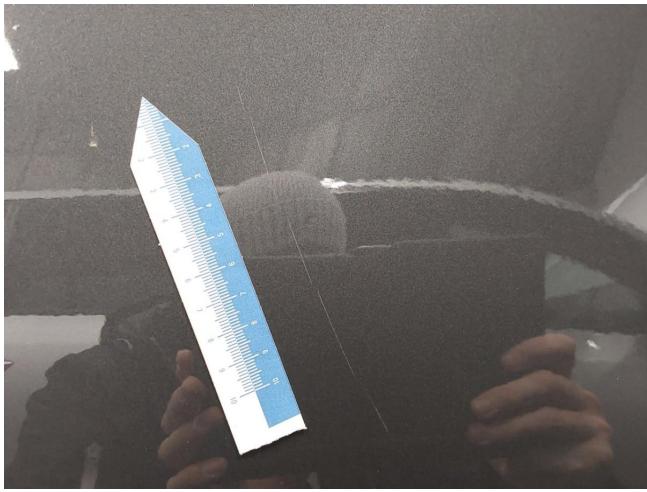
Tür HR Kratzer - Smart Repair

4.	Tür HR Kratzer - Smart Repair		150,00 €	100 %	150,00 €						
<b>Zwischensumme (Netto)</b>			<b>570,00 €</b>		<b>570,00 €</b>						
<b>Technischer Zustand / Zustandsbeschreibung</b>											
<b>LNR</b>	<b>Beschreibung - Reparaturart</b>		<b>Reparaturkosten</b>	<b>Anteil</b>	<b>Minderwert</b>
