## Gebrauchtfahrzeugbewertung

Hersteller / Typ: Alfa Romeo Giulia Veloce Q4

Auftr.-Nr: EU FI1908

VIN: ZAREAFGNXR7684816

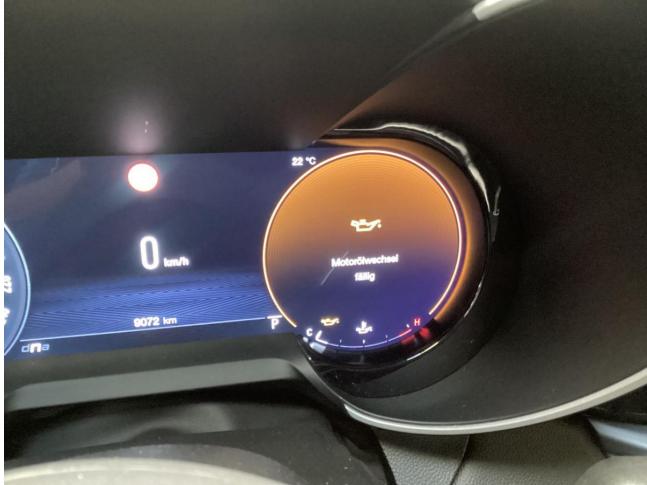
Inspektion - Ölwechselservice fällig - durchführen

Technischer Zustand	
Inspektion - Ölwechselservice fällig - durchführen	300,00 €
Zwischensumme	
<b>300,00 €</b>	
<b>Bemerkung zum technischen Zustand:</b>	
Eine Aussage über den Motorlauf, Motorgeräusche, Getriebefunktion, Getriebegeräusche sowie Fahrgeräusche in den einzelnen Betriebs- sowie Lastzuständen kann nicht getroffen werden und wird somit ausgeschlossen.	
Eine Funktionsprüfung der einzelnen elektronischen Bauteile sowie Bedienelemente erfolgten lediglich in Form von einer AN/AUS Prüfung. Eine Aussage über die konkrete und korrekte Funktion bei unterschiedlichen Betriebszuständen kann nicht getroffen werden.	
Die Aussage bezogen auf „Chiptuning und Aggregate Tausch“ basiert auf einer optischen Prüfung und kann mittels technischer Prüfung zu einem anderen Ergebnis führen. Die In der Bewertung getroffenen Angaben erfolgten anhand der vom Kunden/ Halter bzw. Autohaus/Verkäufer vorgelegten Unterlagen und Informationen.

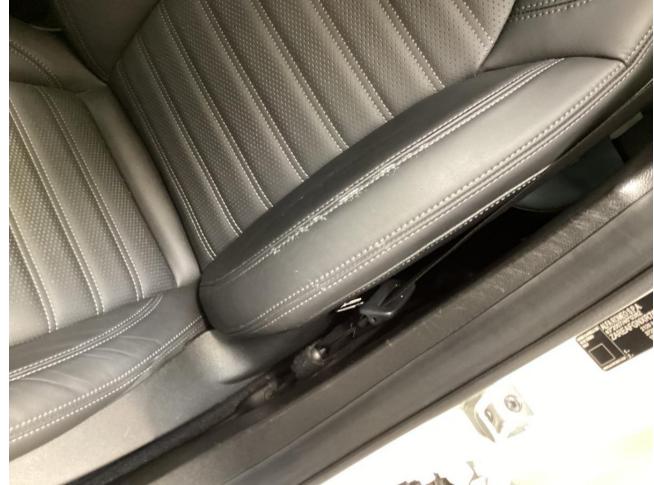
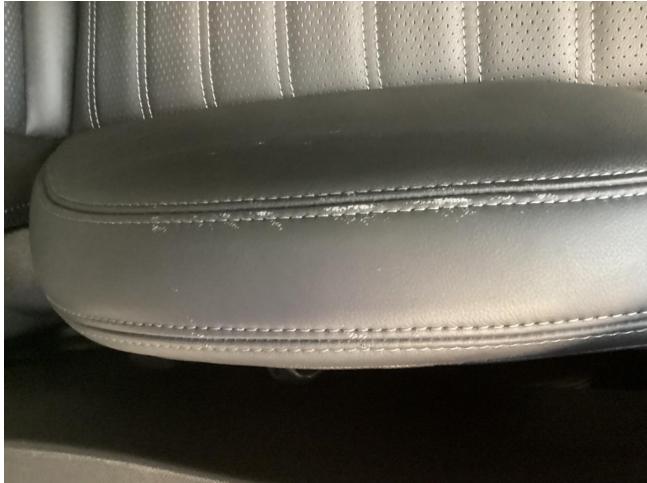
Ledersitz - Verkratzt - Smart Repair

Kühlflüssigkeit Stand - Niedrig - Nachfüllen Ledersitz - Verkratzt - Smart Repair  Zwischensumme

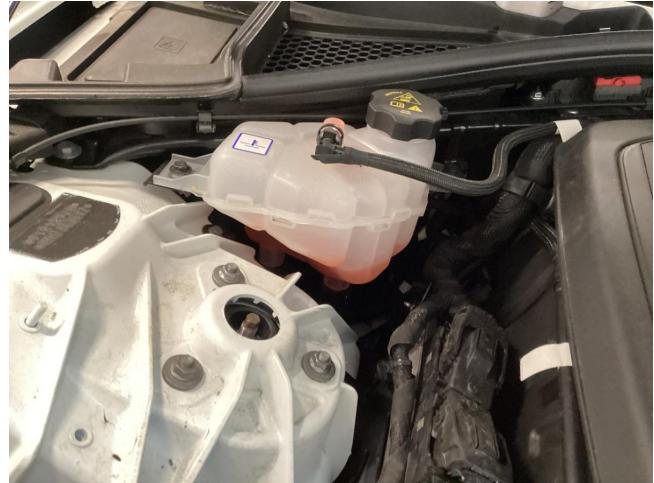
Kühlflüssigkeit Stand - Niedrig - Nachfüllen
