TESTPROTOKOLL - Personbil

SEP57S

Audi A6 AVANT 50 TFSI e Quattro Plug In Hybrid (2.0) (B) (299hk) SVART

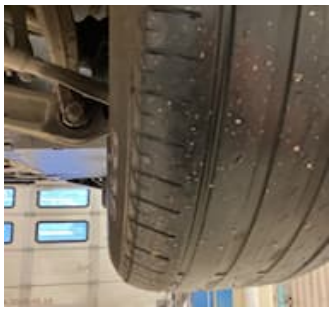
6.7.1 - Sommardäck Vänster Fram
slut, snedsliten, har ej våran prislista för däck osäker pris

6.7.2 - Sommardäck Höger Fram
slut, lite snedsliten, har ej våran prislista för däck osäker pris

6.7.3 - Sommardäck Vänster Bak
snedsliten, har ej våran prislista för däck osäker pris

6.7.4 - Sommardäck Höger Bak
slut, har ej våran prislista, osäker pris

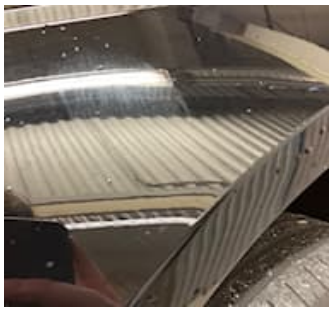
7.4.8 - Framskärm vänster

svårt att se

7.4.13 - Motorhuv
stenskott, stenskott med buckla, kanske räcker med spotrepair, repor

Bläster

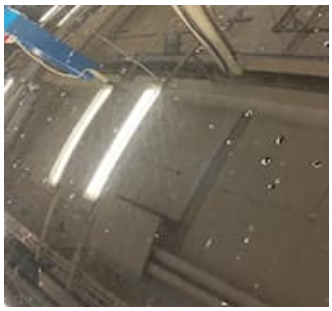
7.4.13 - Motorhuv
stenskott, stenskott med buckla, kanske räcker med spotrepair, repor

bläster, repor

9.2 - Bil smutsig vid test
Smutsig svårt att se

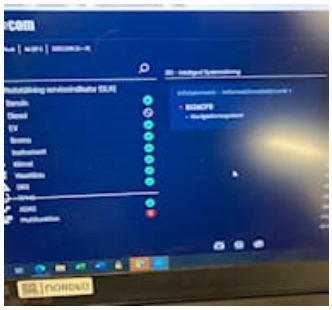
10.5.1 - Felkoder/Diagnos
felkod navigation, sätter felsökning men kan ju vara en sådan som alltid finns
