TESTPROTOKOLL - Personbil

JGJ15W Audi A4 Sedan 40 TDI quattro 2.0 TDI quattro S Tronic 204hp 2023 Svart

VIN: WAUZZZF42PA054459

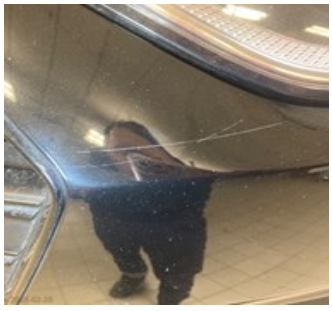
Anmärkningar	Beräknad rep. kostnad (Inkl. moms)
7.1 Vindruta Stenskott bläster	0 kr
7.4.1 Stötfångare fram Ej Polerbara repor och skav, lackering. Skada på stötfångare, fråga plåten om pris	10000 kr
7.4.3 Framdörr höger Meryta	1900 kr
7.4.4 Framdörr vänster Buckla rep och lackering	7500 kr
7.4.5 Bakdörr höger Ej Polerbar repa, lackering	7500 kr
7.4.6 Bakdörr vänster Meryta	1900 kr
7.4.8 Framskärm vänster Meryta	1900 kr
7.4.13 Motorhuv Stenskott, lackering	6500 kr
7.4.15 Tak Stenskott, lackering	13100 kr
9.1 Rekonditioneringsbehov Bilvård	4287 kr

7.4.1 - Stötfångare fram
Ej Polerbara repor och skav, lackering. Skada på stötfångare, fråga plåten om pris

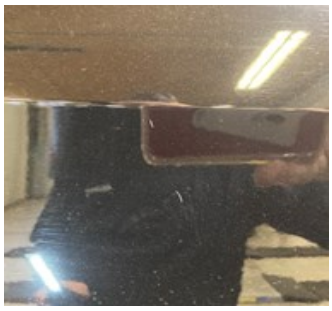
7.4.4 - Framdörr vänster
Buckla rep och lackering

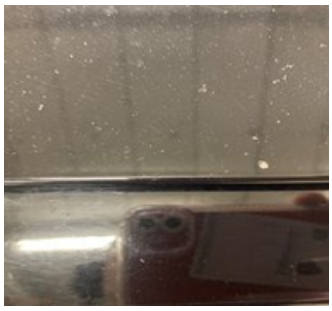
7.4.13 - Motorhuv
Stenskott, lackering
