Besichtigungsort **Essen** Ingenieurbüro Michael Wester DAT Schätzstelle	**Protokoll Nr.:**	8XJ3300 / 01	Ingenieurbüro für Kfz-Technik GmbH Schmidt - Elsner - Espe
	Sachverständiger:	LSA	
	Besichtigungsdatum:	20.11.2025 12:30

Angaben zum Fahrzeug — Inventarnummer 8XJ3300

Typ/Modell	Tayron Life 1.5 eTSI		
Erstzulassung	21.03.2025	**Besichtigungszustand**	i.O.
Außenfarbe	Grenadillschwarz Metallic	**Herkunft**	
Kennzeichen		**Inventarnummer**	8XJ3300
km-Stand (gelesen)	9243	**km-Stand gesamt**	9243
HSN/TSN	/	**Motorart**	Otto
Anzahl Türen	4	**Leistung**	110
Typ	R413BM	**Nächste HU**	03/28
Tauschaggregate

Fahrzeugzustandsbericht
Optische Mängel

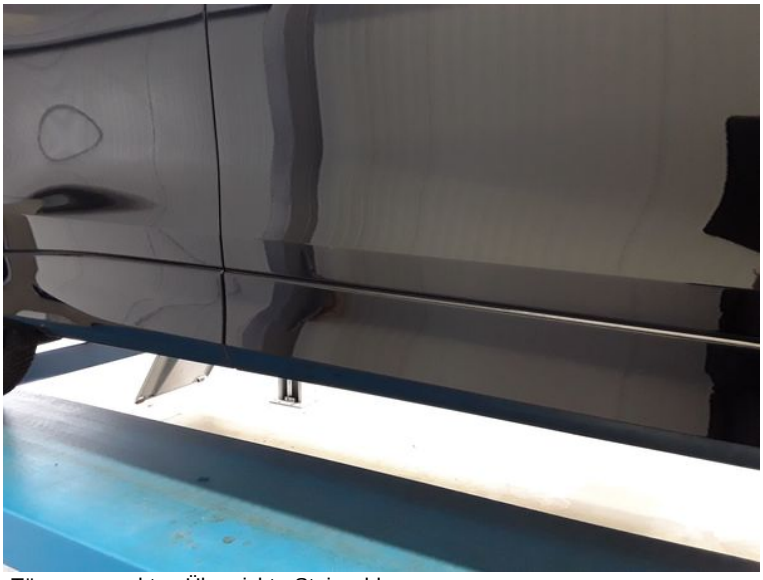
Bauteil	Beschreibung - Maßnahme	ZE
Tür vorne rechts	**Steinschlag**	**9**

Tür vorne rechts - Übersicht - Steinschlag

Tür vorne rechts - Steinschlag
