## Inname rapport

**Order nummer:** 0000000813642-NL876  
**Inspectie locatie:** Veluwezoom 4 , 1327 AG ALMERE  
**Inspectie datum:** 23.12.2024  
**Kenteken:** G-104-TR

#### Tesla Model 3;Sedan;Electric;Automatic;

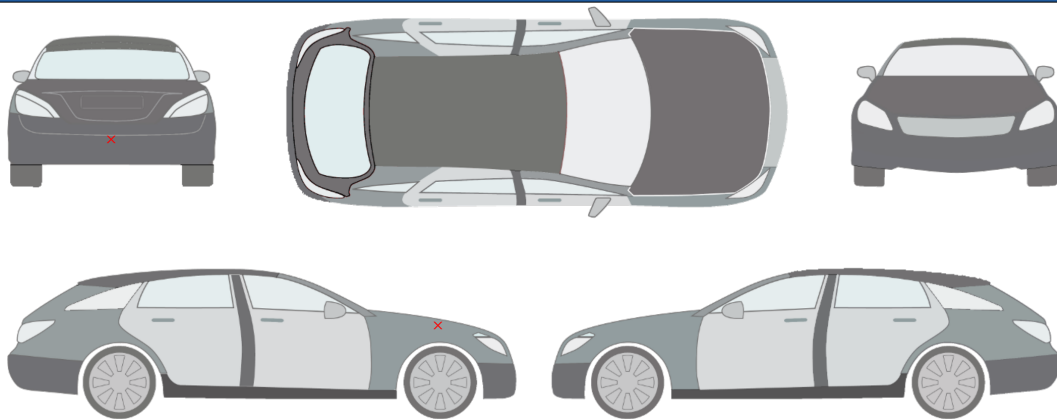
- 1.) Achterbumper | Krassen
- 2.) Voorscherm - rechts | Deuk/deuken
- 3.) diverse | Gebruikssporen
- 4.) bestuurdersstoel | Breuk / barst / scheur
