## Inname rapport

Order nummer: 0000000797460-NL876  
 Inspectie locatie: Veluwezoom 4 , 1327 AG ALMERE  
 Inspectie datum: 29.10.2024  
 Kenteken: H-055-XS

#### Tesla Model 3;Sedan;Electric;Automatic;White

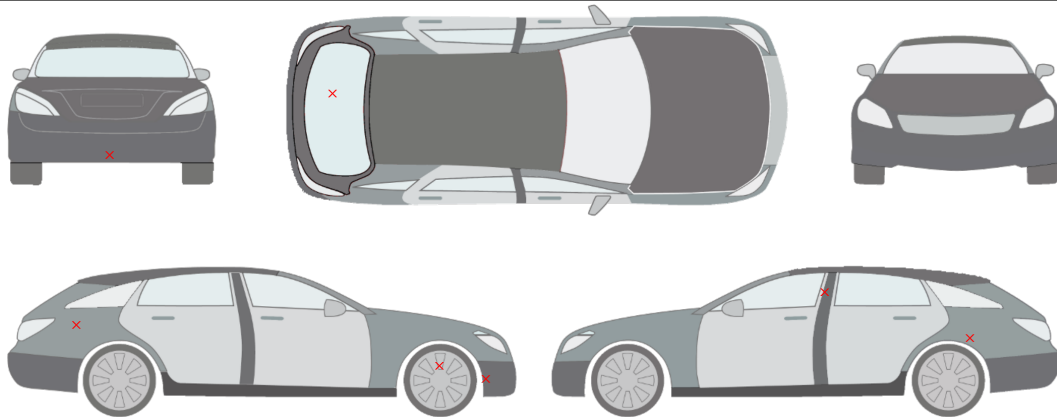
### Schadebeoordeling

- 1.) B-stijl midden - links | Krassen
- 2.) Achterruit | Barst
- 3.) Zijwand - achter - Links | Deuk/deuken
- 4.) Achterbumper | Krassen
- 5.) Zijwand - achter - rechts | Deuk/deuken
- 6.) Voorbumper | Schaafplek
- 7.) Velg voor - rechts | Beschadigd
- 8.) meerdere interieur schade | Beschadigd
- 9.) diverse | Gebruikssporen
