TÜV SÜD Auto Plus GmbH
Gutenbergstr. 13
70771 Leinfelden-Echterdingen

Besichtigungsdatum: 31.03.2025
Protokollnummer: 39090685
Erstellt durch: Martin Helm
Besichtigt durch: Michael Mehnert

LRW3E7FR0NC610853

Zustandsbericht

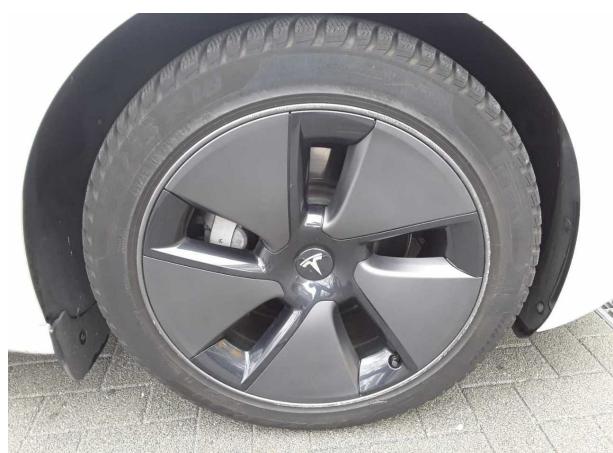
Abbildung 6: Montierte Bereifung

Achse	Reifengröße	Hersteller	Reifentyp	Profiltiefe	Verktgl.	Zul.
1	235/45 R18 98V	Pirelli	Winterreifen	7mm - 7mm	n.i.O.	i.O.
2	235/45 R18 98V	Pirelli	Winterreifen	6mm - 6mm	n.i.O.	i.O.

Der Verschleißzustand sowie evtl. Schäden an der Bereifung sind wertmäßig berücksichtigt.
